# Lye kyrka

Karaktärisering 2023

Gotlands  
Museum

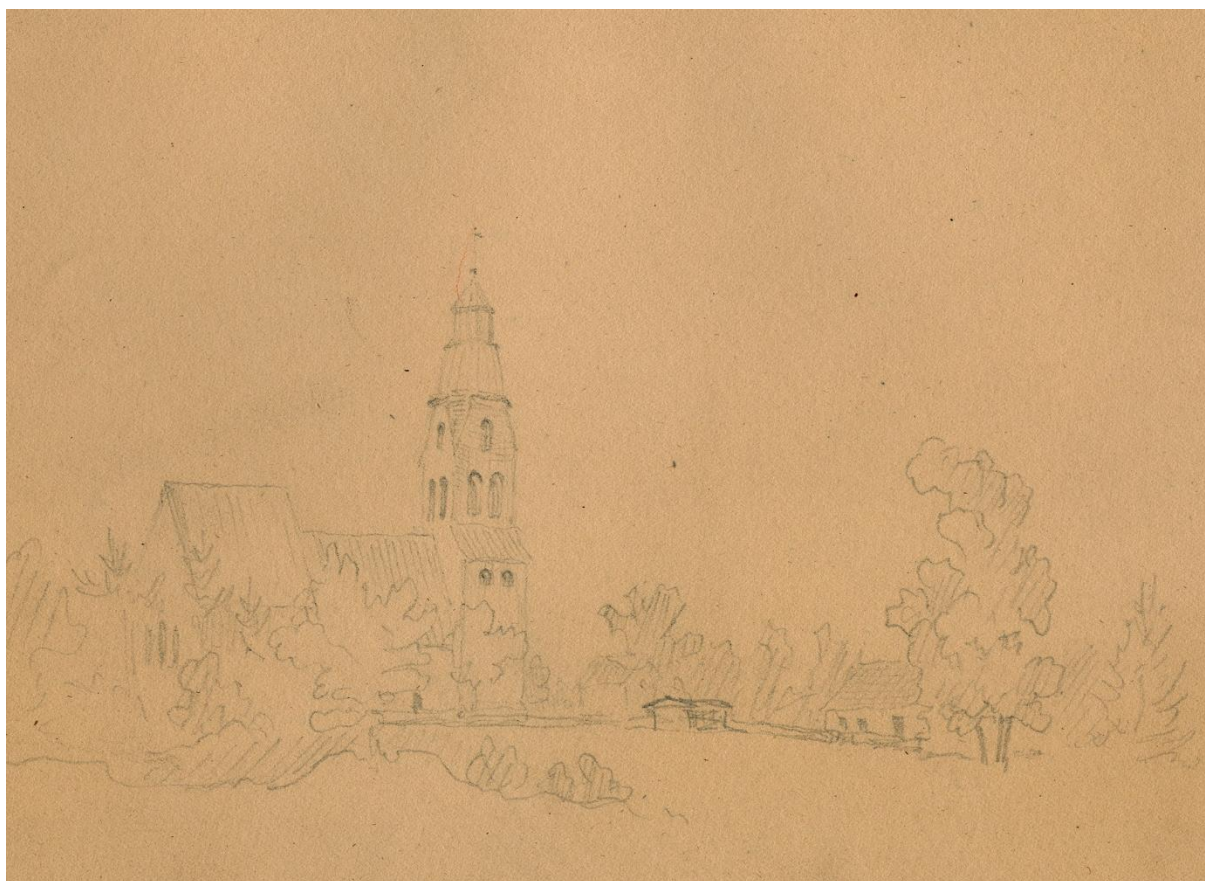
Lye kyrka tecknad av P. A. Säve 1863. Till höger syns sockenmagasinet och den mindre boden där virke och material förvarades. Alvin, UUB.

I kyrkogårdens nordvästra hörn uppfördes ett sockenmagasin. Ett beslut togs 1826 att sockenmagasinet skulle byggas på samma plats som ett äldre magasin hade stått. Sockenmagasinet uppfördes strax före 1846. Strax norr om sockenmagasinet låg tidigare en bod där virke och material förvarades (se bild nedan). Boden revs 1888.

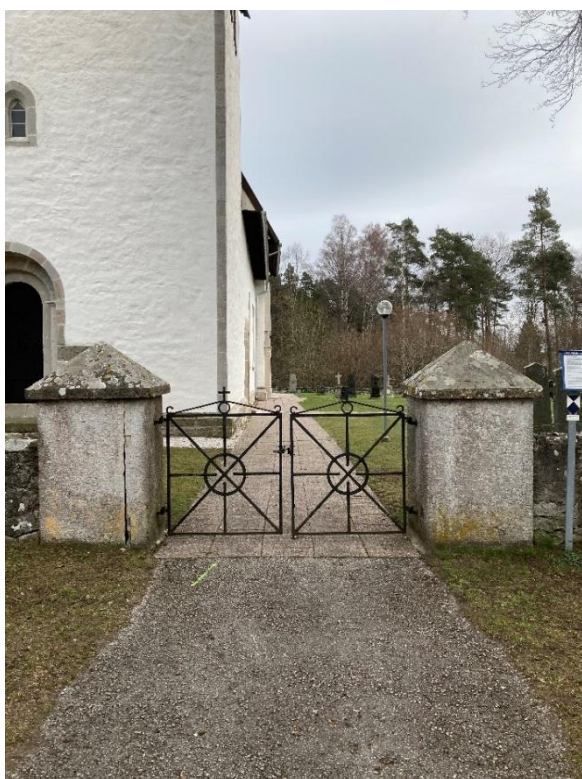
Ingången från väster med pargrindar i svartmålat smidesjärn mellan putsade fyrkantiga stolpar med pyramidformade överdelar. Foto ES 2023.

Kyrkogården har fyra ingångar. I den södra mursträckningen finns en dubbel järngrind, flankerad av portstolpar av kalksten, putsade och täckta av kalkstensplattor lagda i pyramidform. Liknande grindar finns i den västra muren både till den yngre och äldre delen av kyrkogården. Den senare grinden används som kyrkogårdens huvudingång. Gångar belagda med betongplattor leder från ingången i väster längs kyrkans södra sida på kyrkobyggnadens södersida samt från söder. I övrigt saknar den äldre kyrkogården gångsystem förutom i öster. Tidigare fanns ett gångsystem med tydlig kvartersindelning i kyrkogårdens äldre delar, och här kunde man ännu i vissa delar urskilja de olika gårdarnas gravrum. Olika kvarter var omgivna av häckar. Idag är gångarna borttagna och det finns endast ett kvarvarande kvarter omgiven av häckar söder om kyrkan. På den yngre kyrkogården norr om kyrkan finns ett gångsystem belagt med grus. Innanför ingångarna från väster till respektive kyrkogårdsdel finns belysningsstolpar av galvaniserat stål. Fasadbelysning installerades 1973.

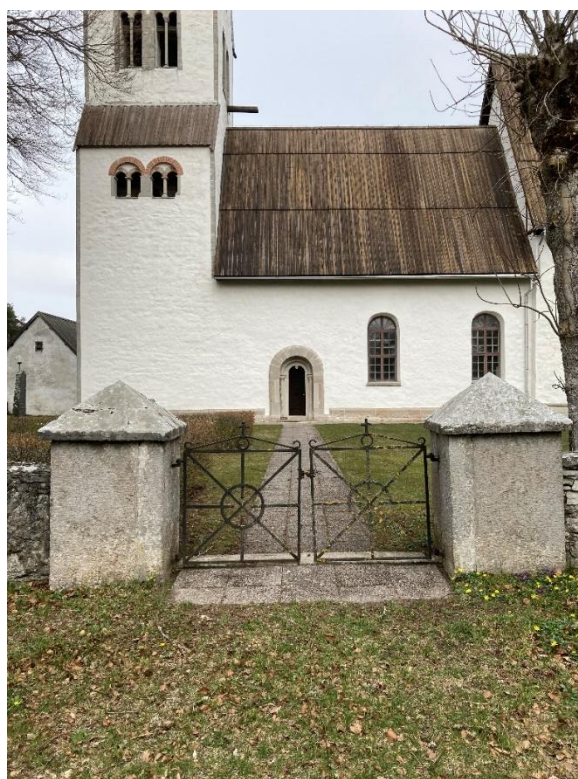
Ingången från söder med liknande utformning som ingången i väster. Pargrindar i svartmålat smidesjärn mellan putsade fyrkantiga stolpar med pyramidformade överdelar. Foto ES 2023.

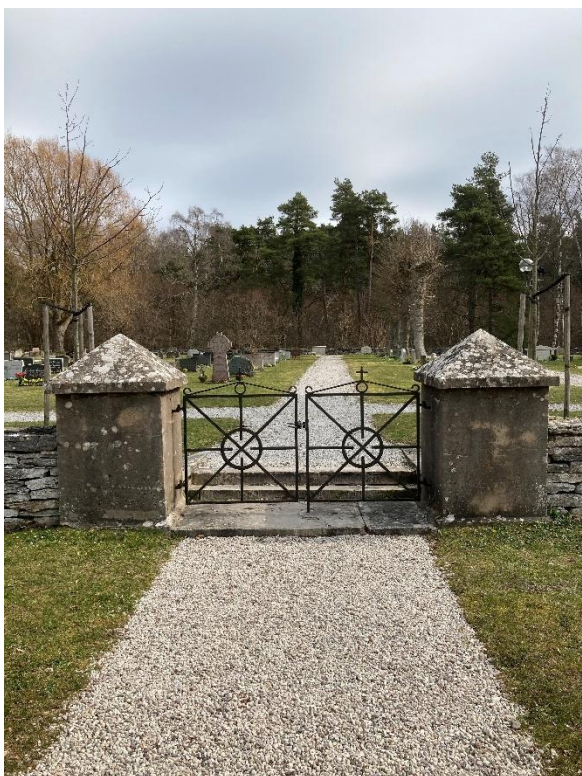
Ingång från väster till den yngre kyrkogården norr om kyrkan. Ingången har en liknande utformning som ingångarna i söder och väster. Foto ES 2023.

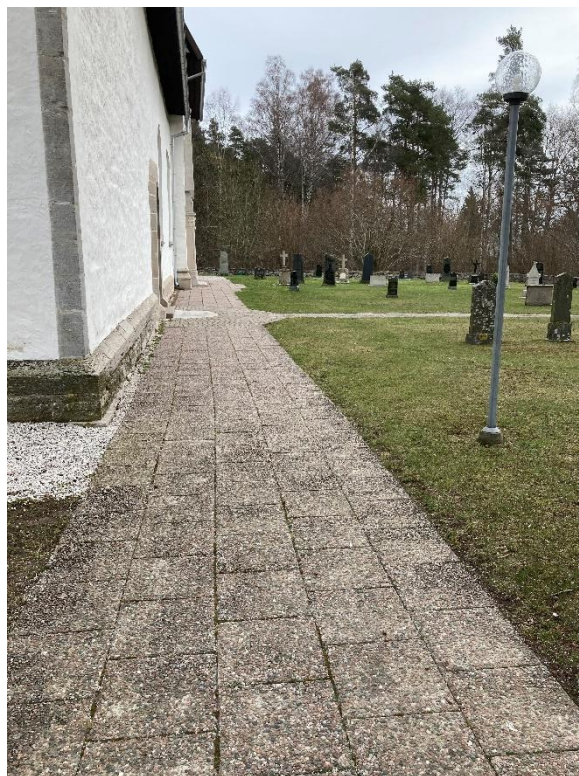
Från huvudingången i väster och längs kyrkans södra fasad finns en gång belagd med betongplattor. Foto ES 2023.

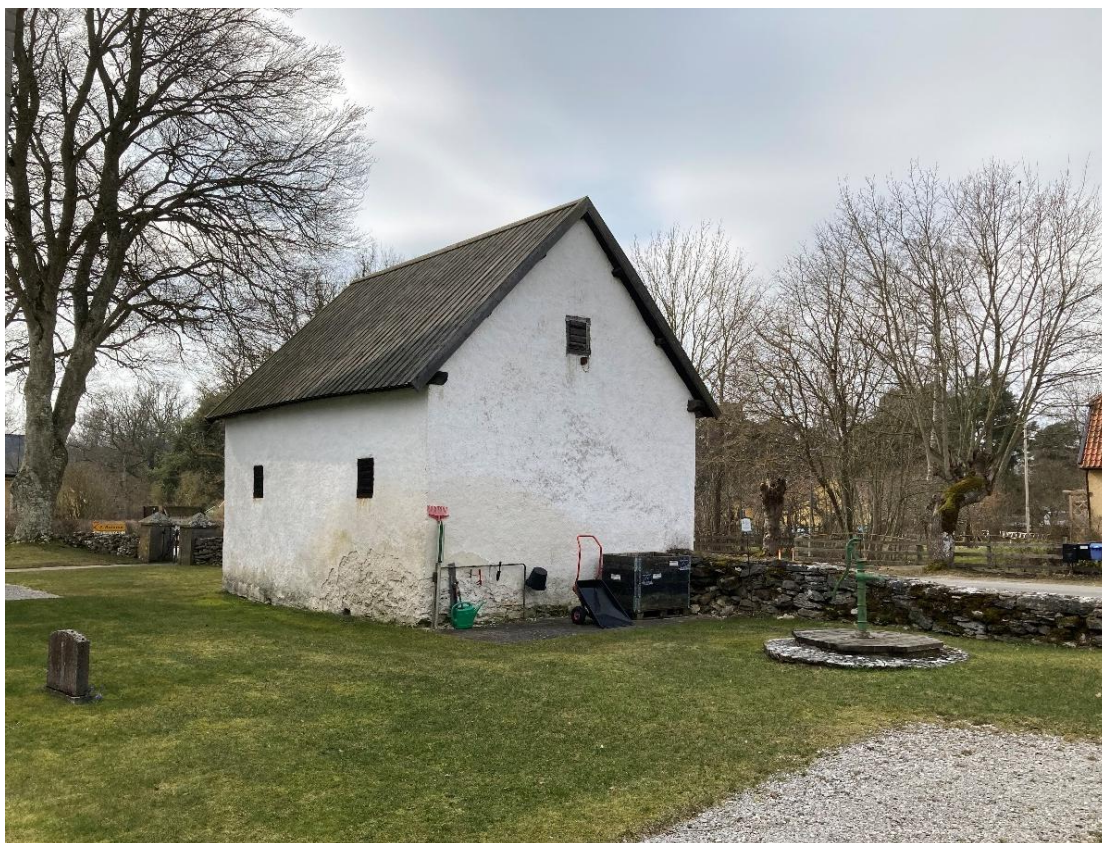
Sockenmagasin från 1845 och grönmålad handpump i gjutjärn nordväst om kyrkan. Foto ES 2023.

På kyrkogården finns ett sockenmagasin av sten i den västra kyrkogårdsmuren, uppfört 1845. Byggnaden är uppförd av kalkstensflis, putsad och vitkalkad med ett sadeltak klätt med bräder (falar) på tjärpapp. Omedelbart norr om sockenmagasinet finns en grävd brunn med en handpump av grönmålad gjutjärn.

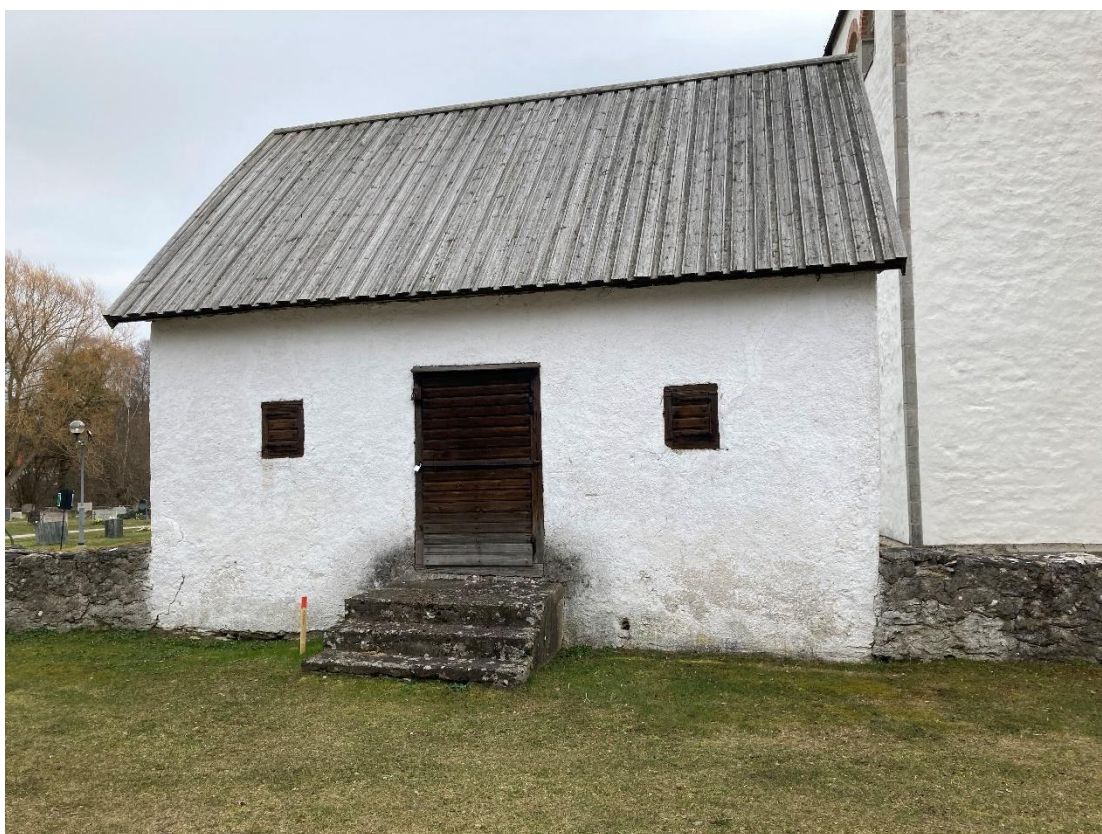
Sockenmagasin från 1845. Foto ES 2023.

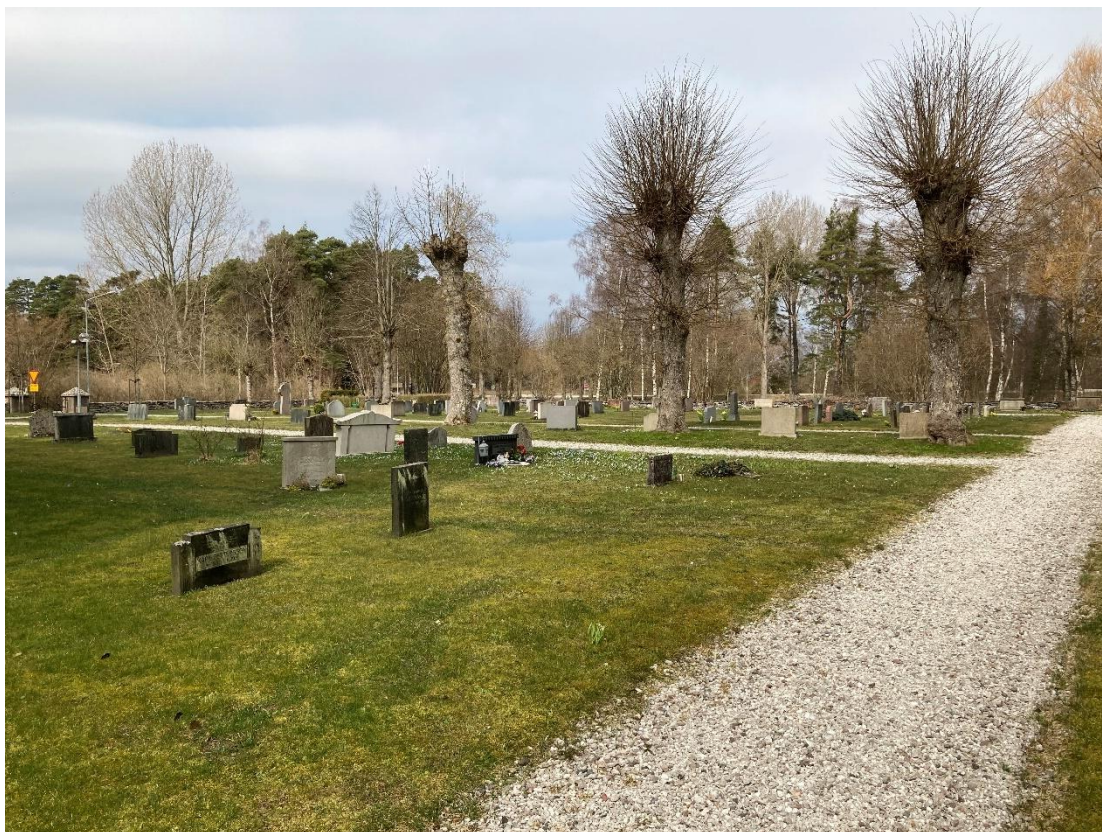
En trädrad med hamlad lind norr om kyrkan visar gränsen för den äldre kyrkogården. Foto från sydost, ES 2023.

Ett fåtal träd finns bevarade av en äldre trädkrans. Den utgörs av äldre friväxande bok (nr 1-2), äldre hamlad ask (nr 3, 6), äldre hamlad lind (nr 15), yngre friväxande pil (nr 22) och yngre lind (nr 16-21). Den norra delen av kyrkogården avgränsas av en trädrad bestående av äldre hamlad lind (nr 4-6). I den yngre norra delen av kyrkogården finns några unga lindar (nr 7-9). Bokarna i trädkransen är troligtvis planterade under 1860-talet. Askarna och lindarna planterades förmodligen i samband med kyrkogårdens utvidgning 1944.

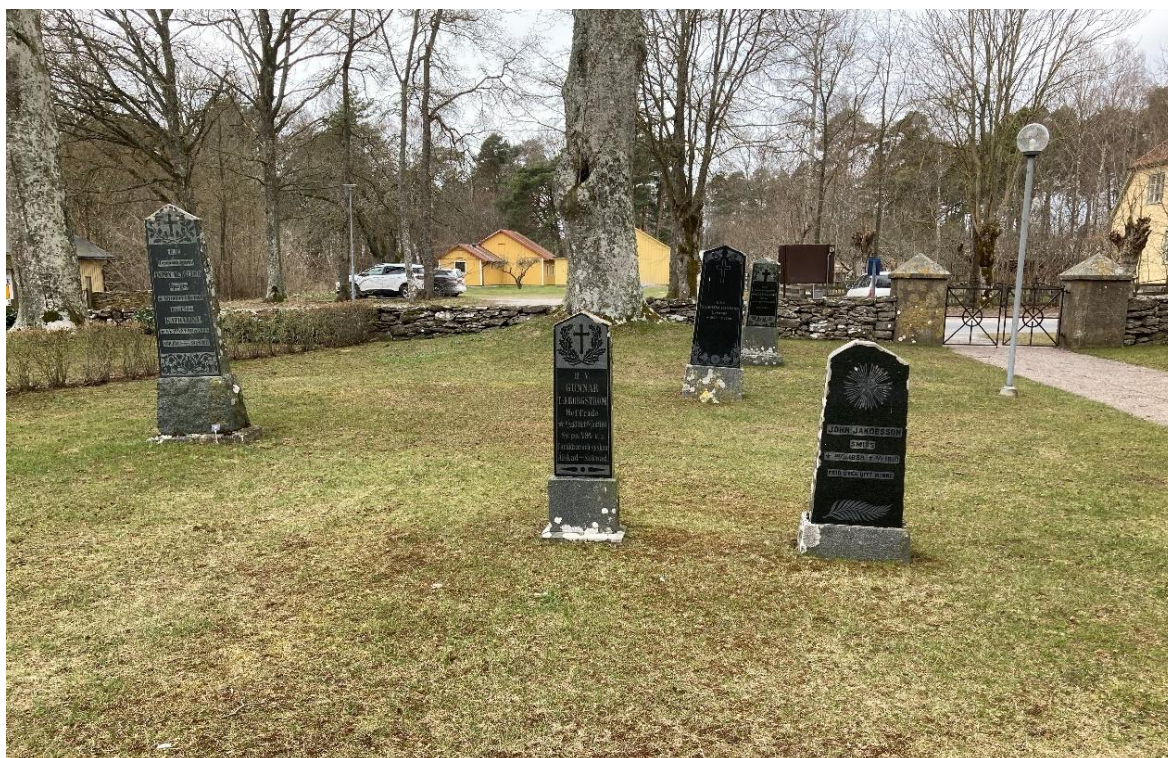
En samling gravvårdar i svart granit, söder om kyrkan. Gravvårdarna som är från 1908 till 1910 är mycket tidstypiska. Utpekade som kulturhistoriskt värdefulla genom sina utformningar. Foto ES 2023.

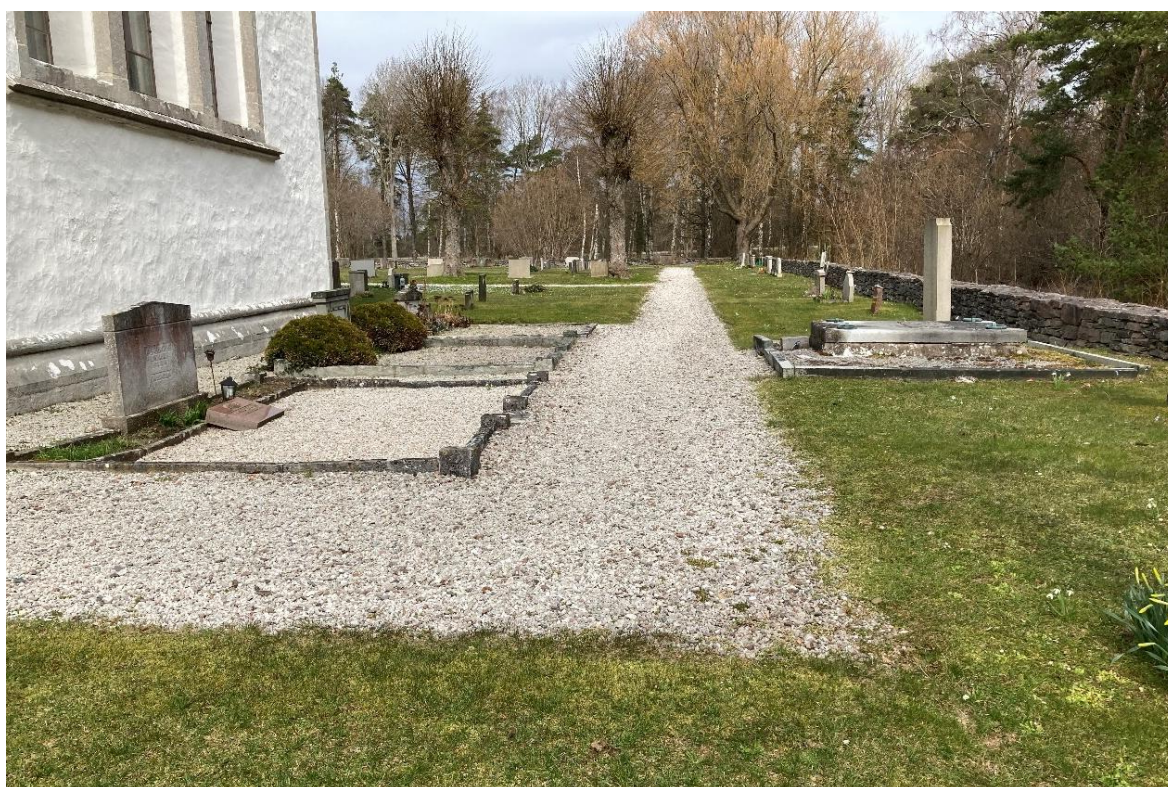
Öster om kyrkan finns tre gravar med grusbeläggning omgivna av stenramar. De två närmaste gravvårdarna i kalksten är från 1930-talet. Den tredje gravvården i norr är från 1950-talet. Utpekade som kulturhistoriskt värdefulla genom sina utformningar. Foto ES 2023.

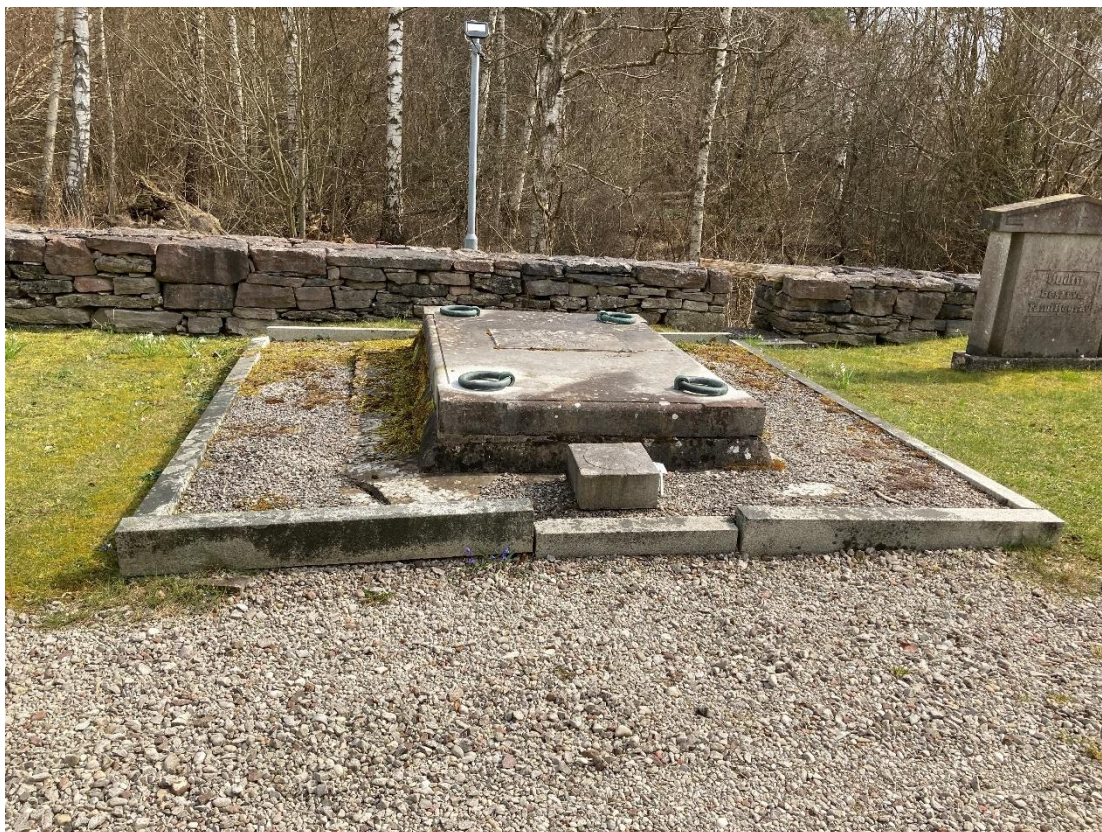
Gravhäll i kalksten med järnringar, omgiven av grus och en stenram, från tidigt 1900-tal. Utpekad som kulturhistoriskt värdefull genom sin utformning. Foto ES 2023.

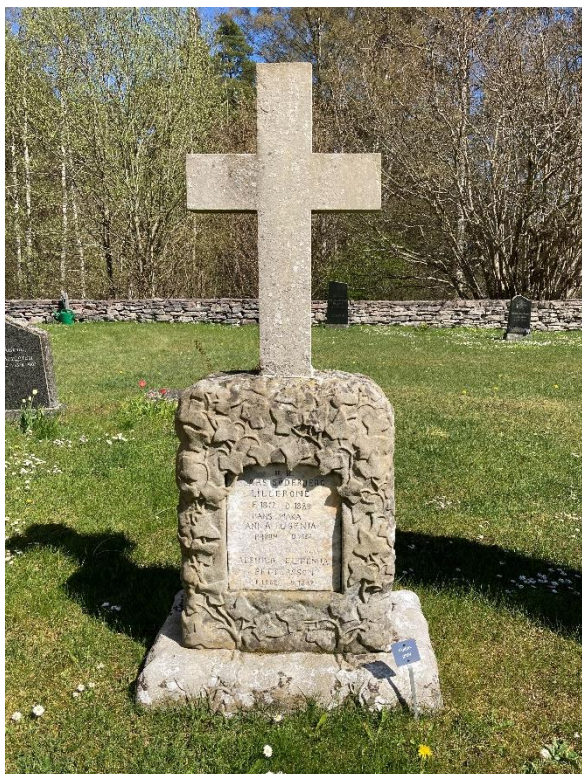
Gravvård i sandsten med kors av kalksten från sent 1800-tal. Tidstypisk. Utpekad som kulturhistoriskt värdefull genom sin utformning. Foto ES 2023.

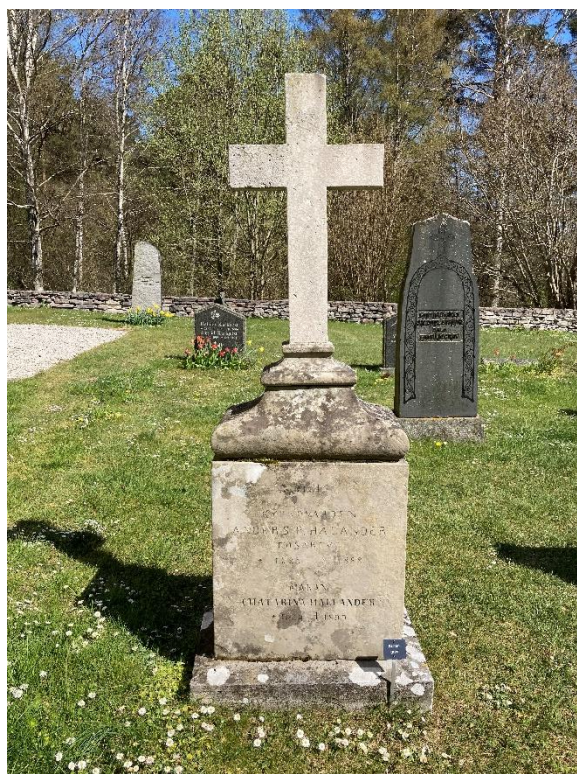
Gravvård i sandsten med kors av kalksten från sent 1800-tal. Tidstypisk. Utpekad som kulturhistoriskt värdefull genom sin utformning. Foto ES 2023.

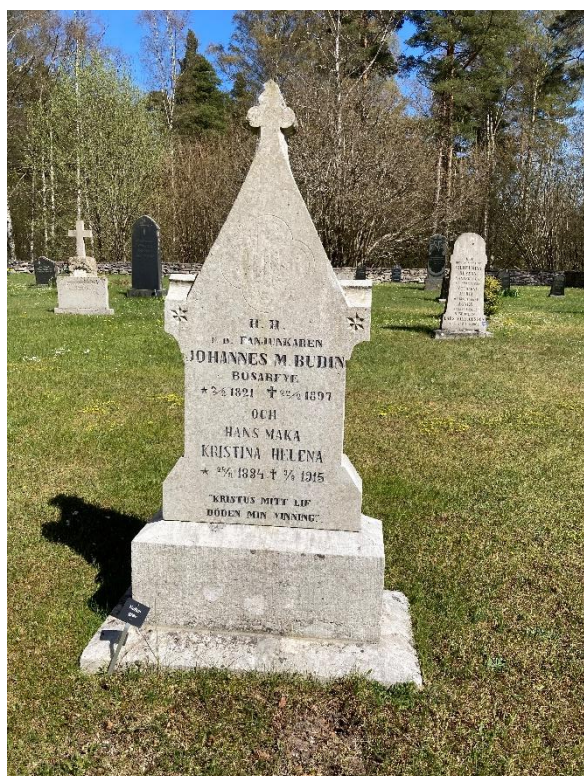
Gravvård i kalksten med gotisk utformning från 1897. Utpekad som kulturhistoriskt värdefull genom sin utformning. Foto ES 2023.

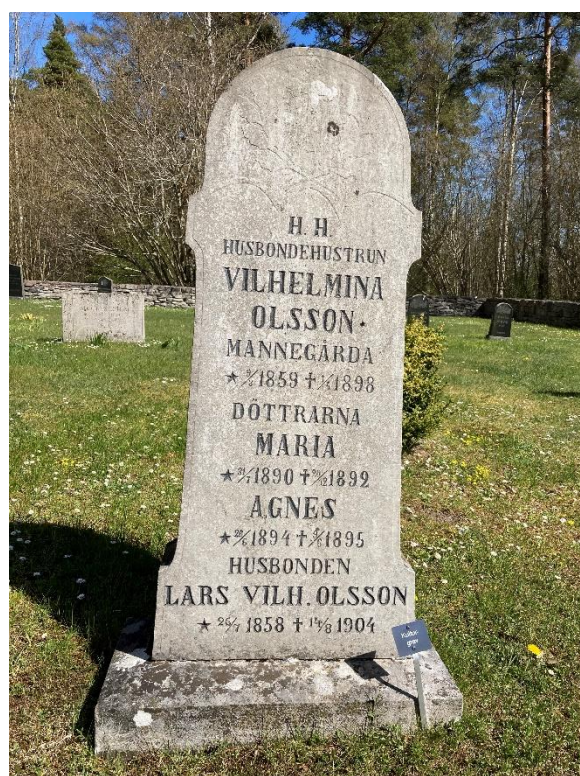
Gravvård i kalksten med gotisk utformning från slutet av 1800-talet. Utpekad som kulturhistoriskt värdefull genom sin utformning. Foto ES 2023.

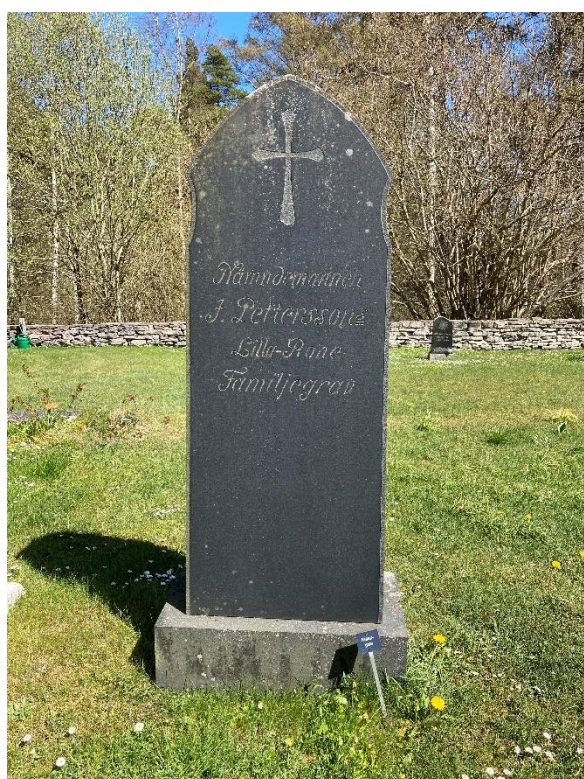
Gravvård i svart granit från 1910-talet. Utpekad som kulturhistoriskt värdefull främst genom sin personhistoria. Foto ES 2023.

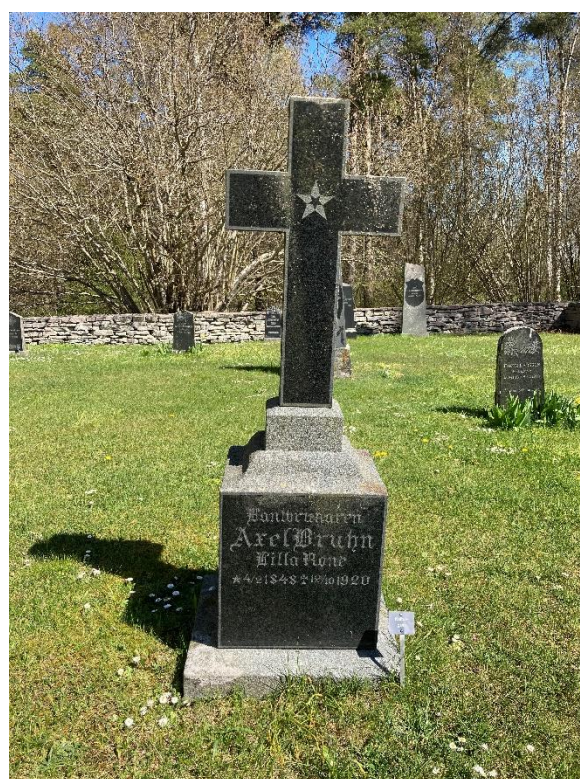
Gravvård i svart granit från 1920. Utpekad som kulturhistoriskt värdefull genom sin utformning. Foto ES 2023.

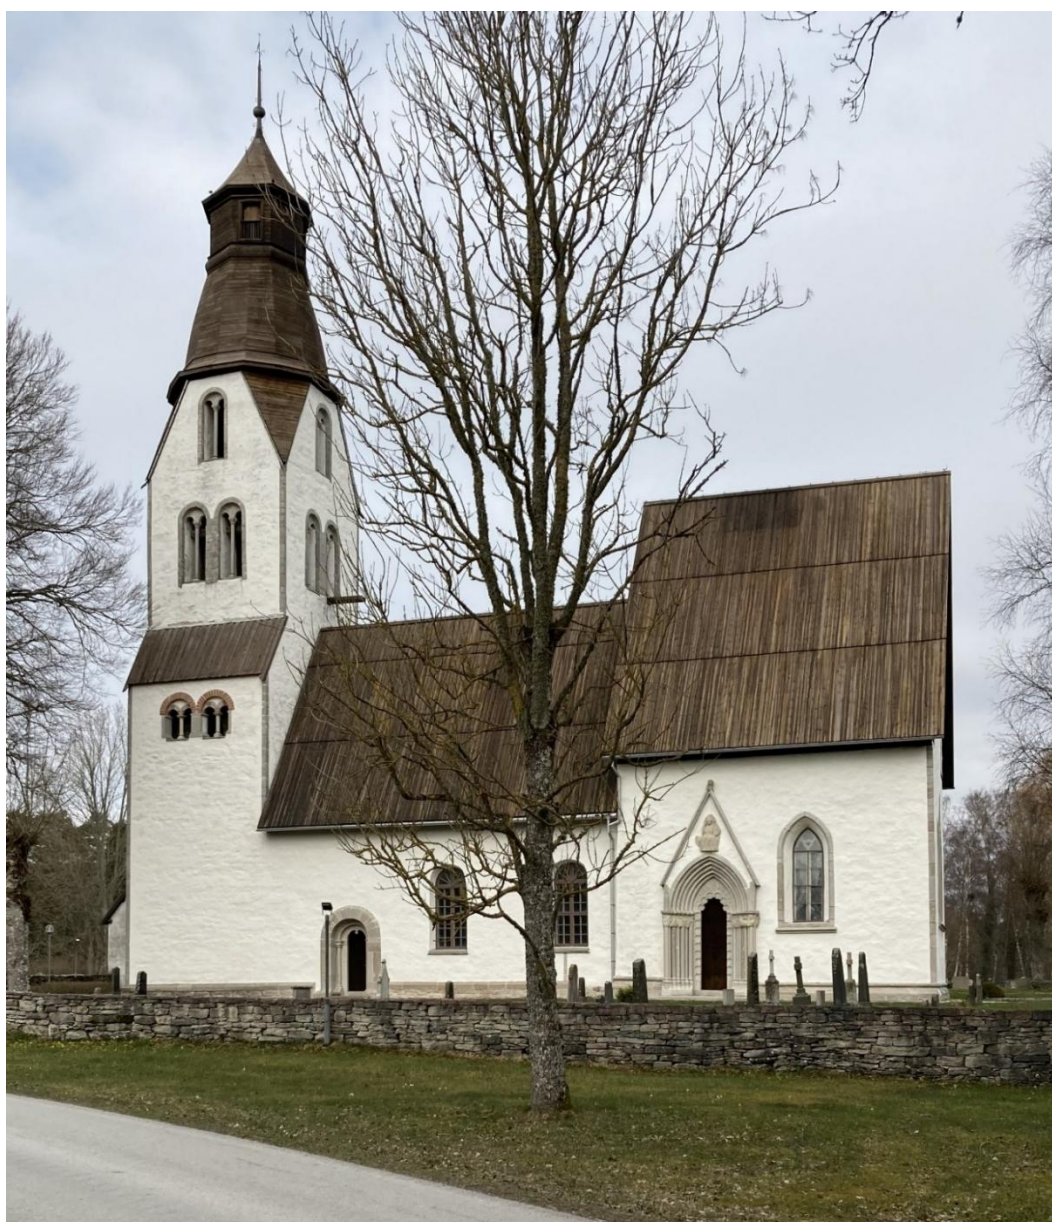
Lye kyrkas exteriör från sydöst. Foto JL 2023.

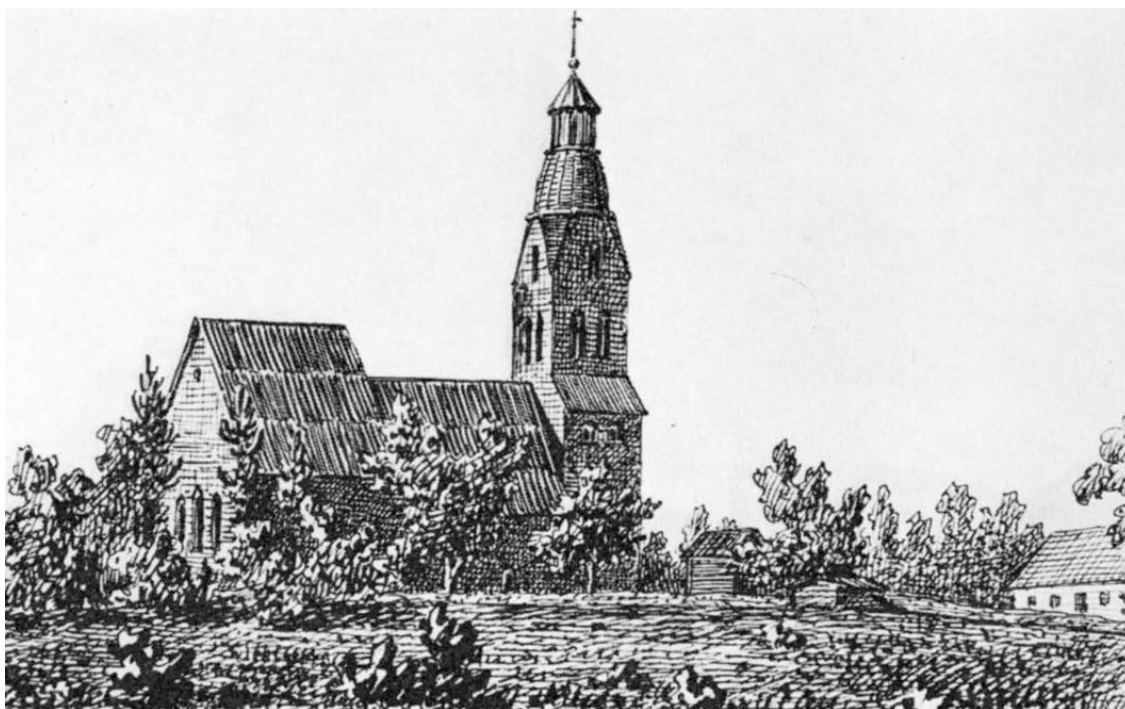
Exteriör från nordöst. Teckning Per Arvid Säve 1864. Efter Sveriges Kyrkor 105, Gotland V:1 (1965).

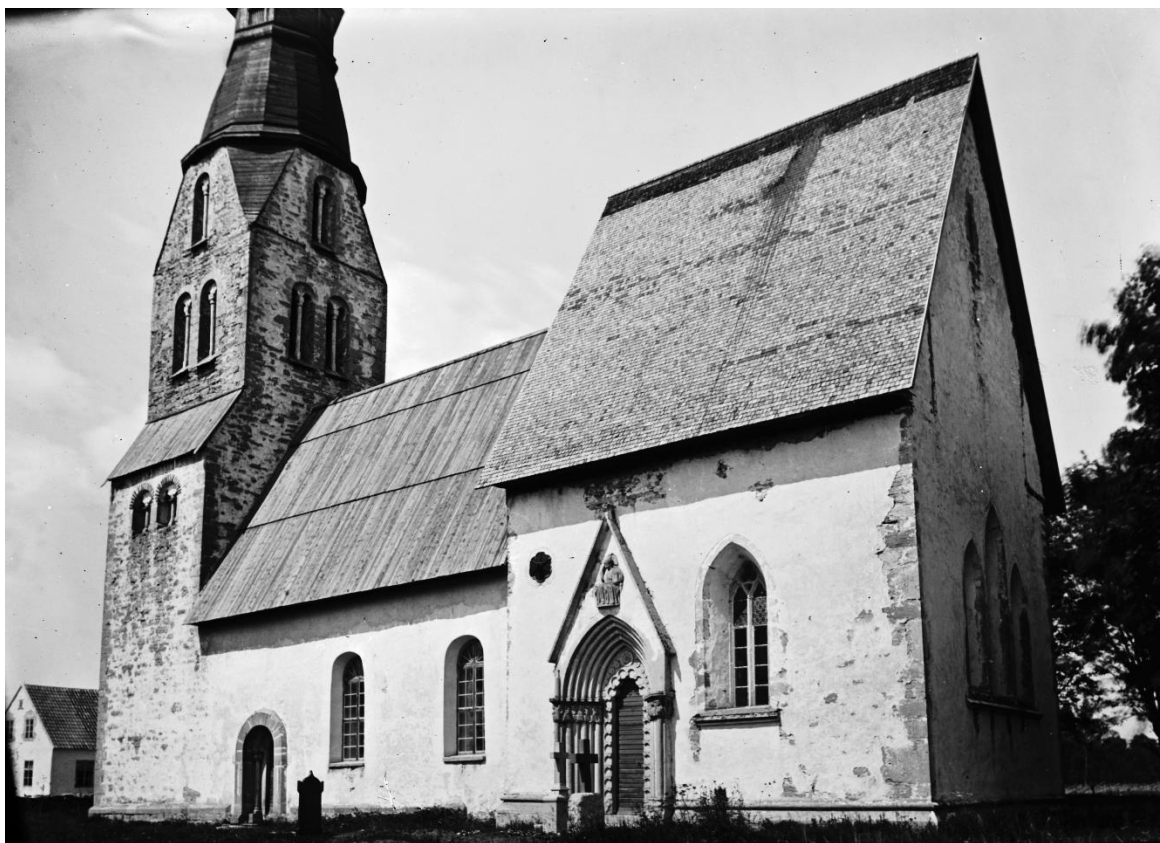
Exteriör från sydöst. Foto Olof Sörling, troligen från 1890-talets mitt, ATA. Sedan föregående bild har korets södra fall fått spåntak.

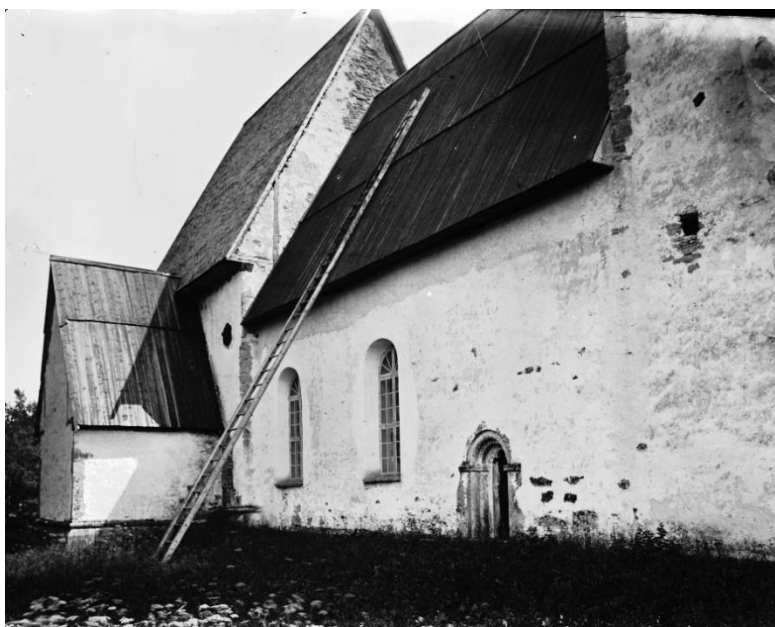
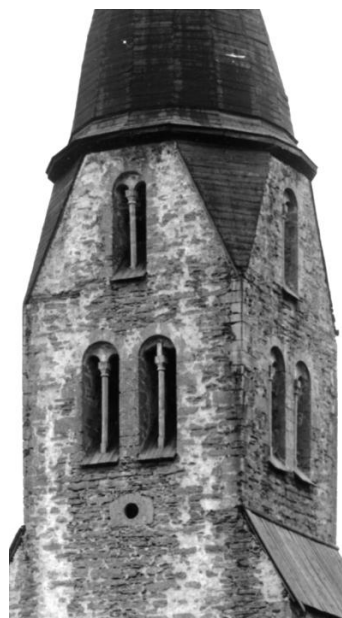
Kyrkans norra fasad från nordväst. Foto Olof Sörling, troligen vid 1890-talets mitt, ATA. Koret har spåntak, sakristian faltak. Till höger tornets ljudgluggar, sedda från nordväst. Detalj av foto ca 1900, ATA.

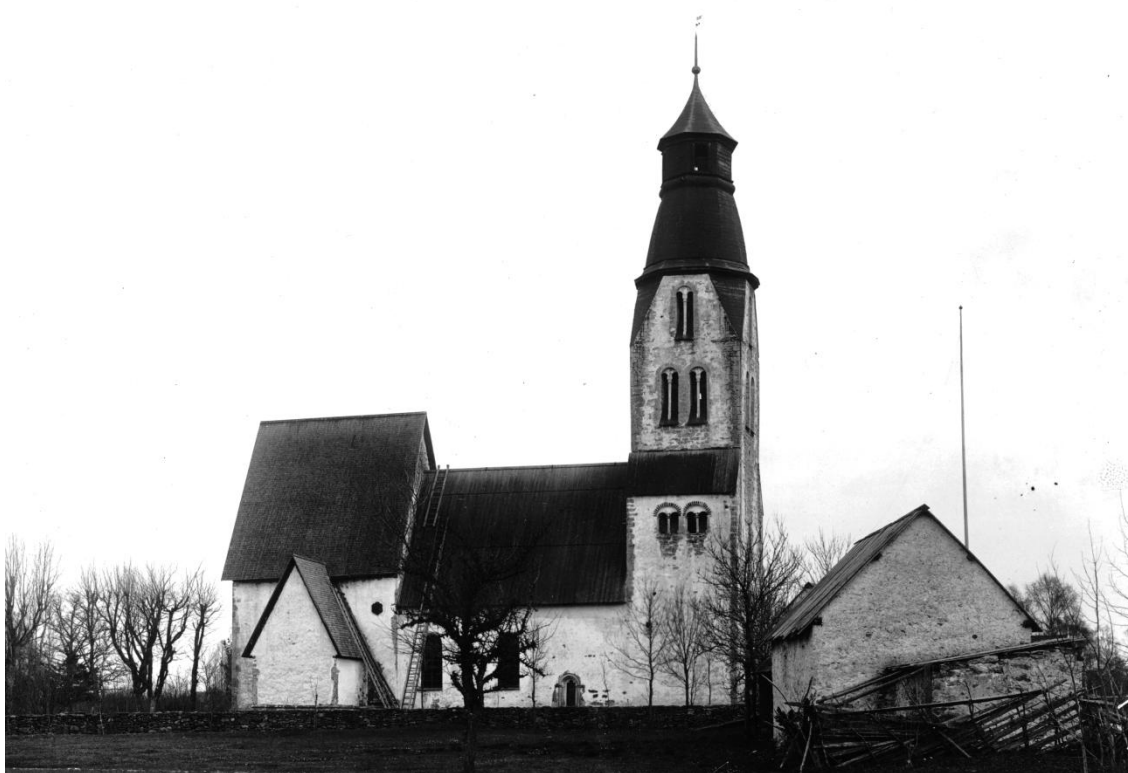
Exteriör från norr. Sakristian har fått spåntak. Foto troligen ca 1900, ATA.

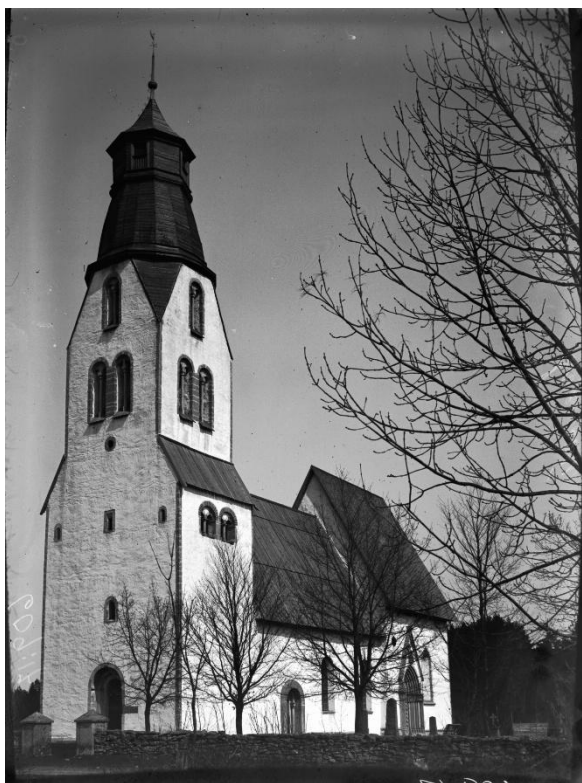
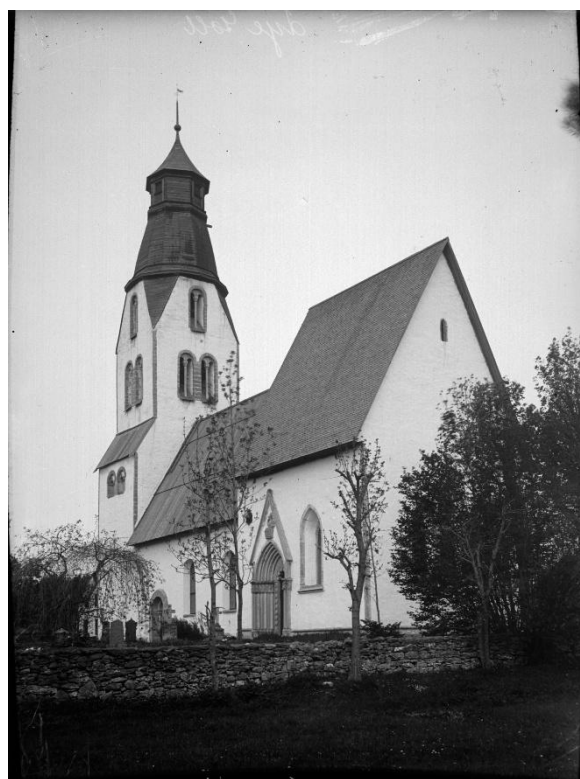
Exteriör från sydväst och sydöst. Fasaderna har putsats om. Foto Einar Erici 1915, ATA.

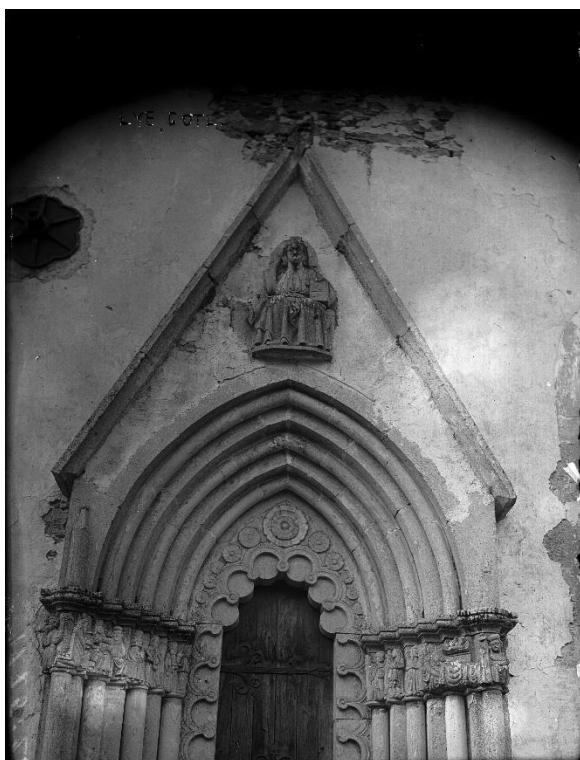
Korportalens tympanon och vimperg samt portalen och korets södra fönster efter fasadernas omputsning ca 1910. Foto Carl R. af Ugglas 1907-1912 respektive Einar Erics 1915, ATA.

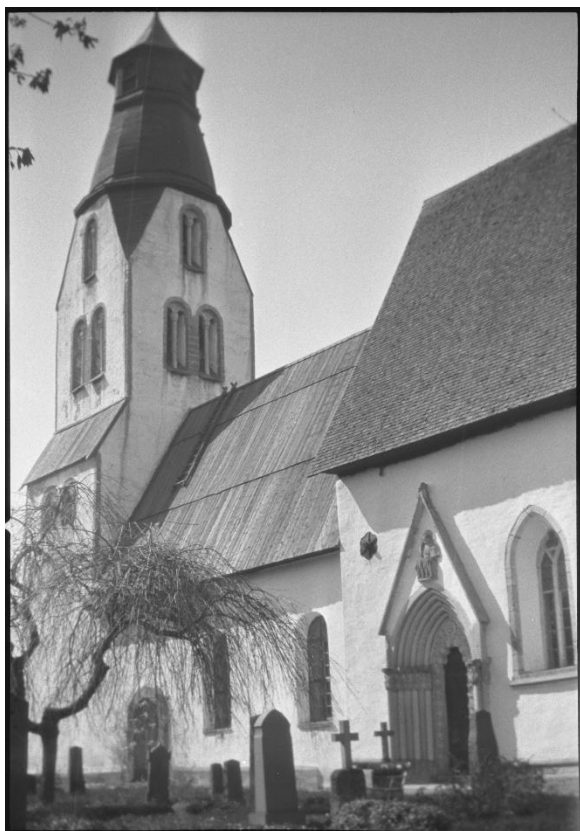
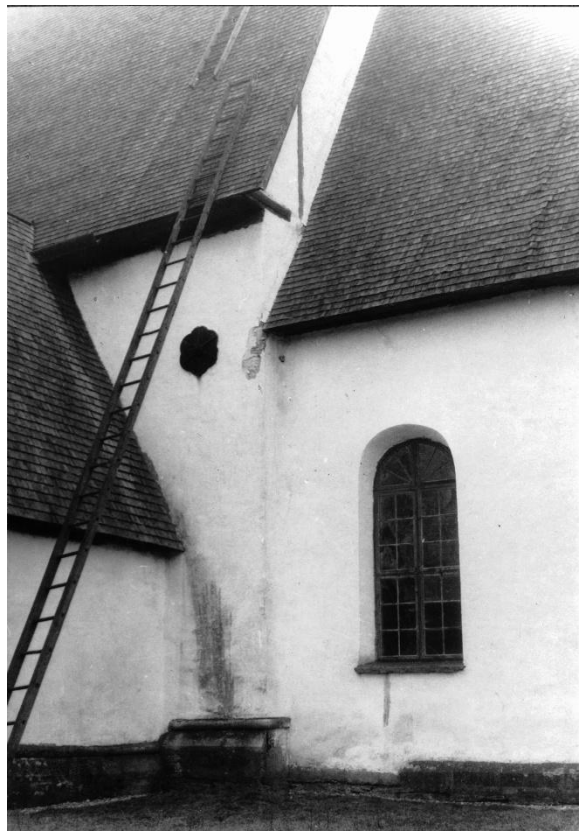
Exteriör från sydöst. Till höger hörnet mellan långhus, kor och sakristia från nordväst. Långhuset har fått spåntak på norra sidan. Foto Berit Wallenberg 1928 respektive Årland Noreen 1932, ATA.

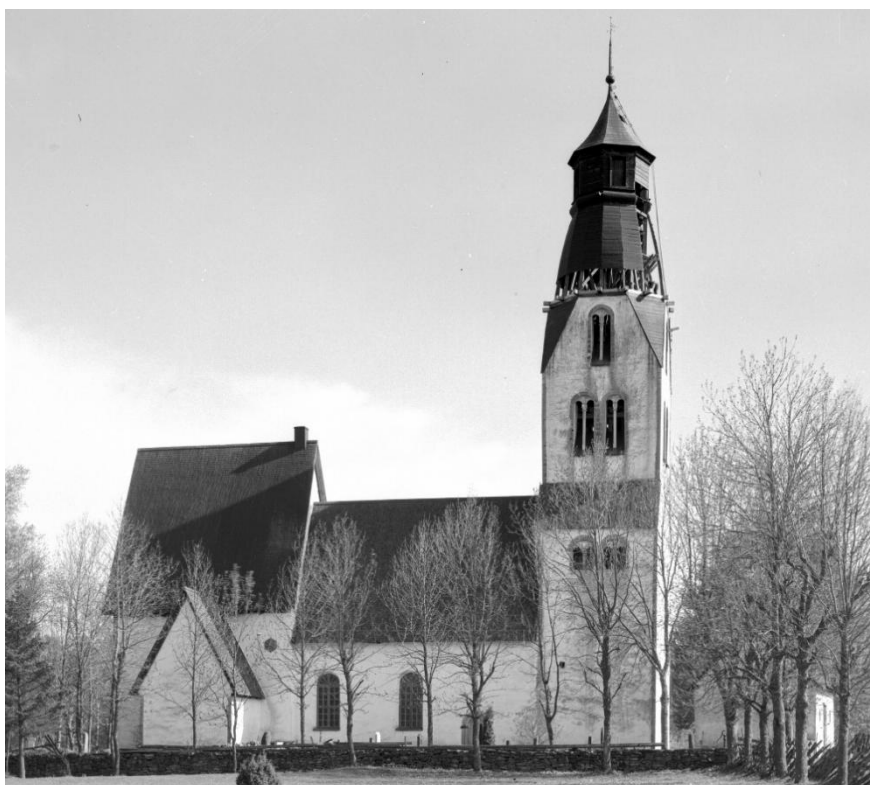
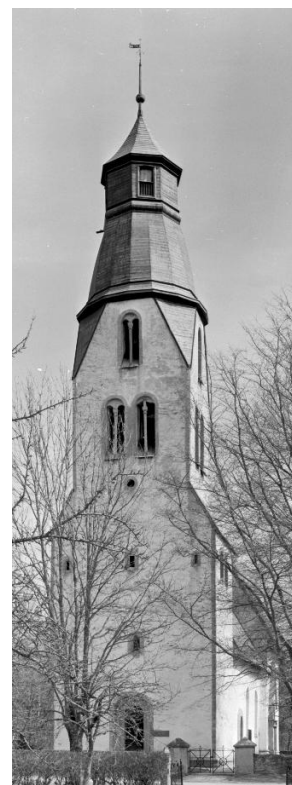
Exteriör från norr under tornhuvens reparation 1939. Till höger tornet från väster 1964 med nedre södra ljudgluggen ännu ej restaurerad. Foto Iwar Anderson respektive Sören Hallgren, ATA.

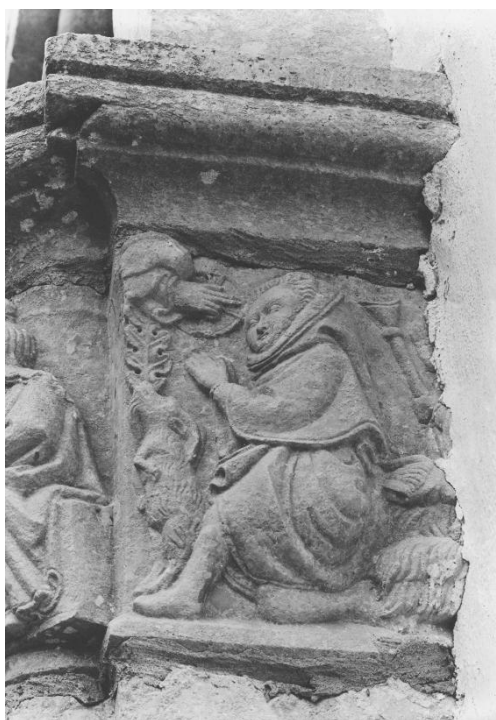
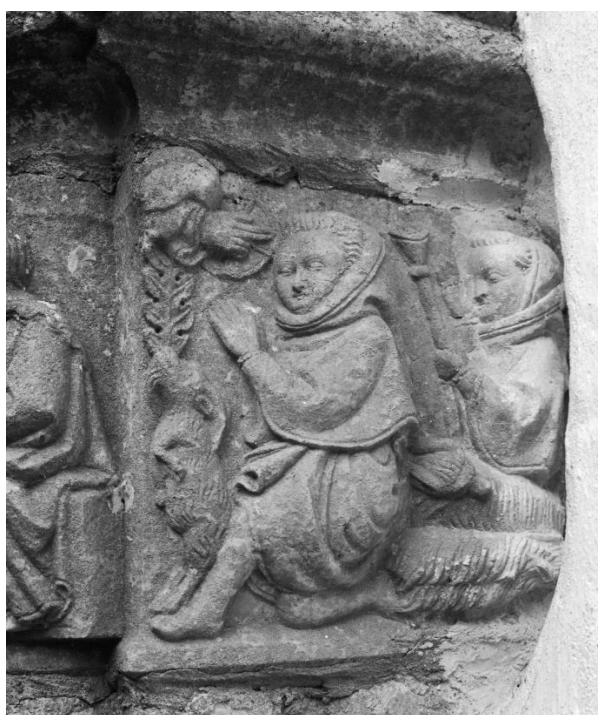
Korportalens östra kapitälbands yttersta del, till höger med frilagda delar. Foto Carl Gustaf Rosenberg ca 1930 respektive Sören Hallgren 1962, ATA.

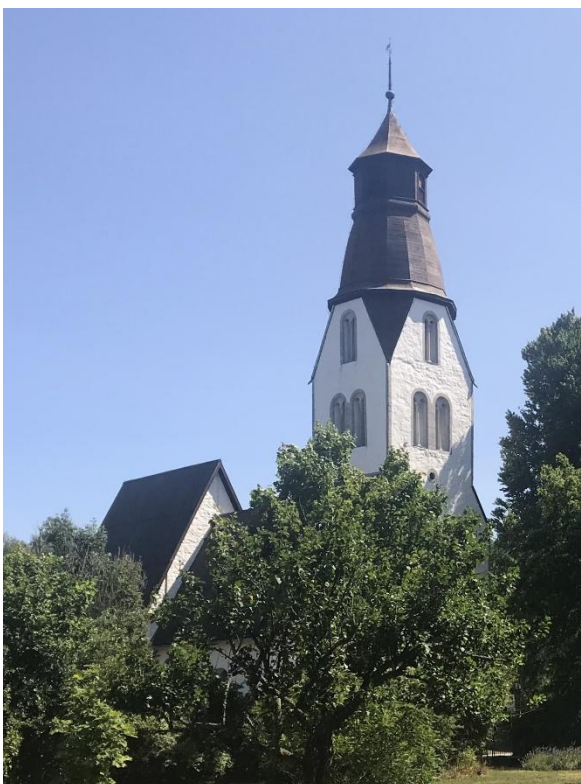
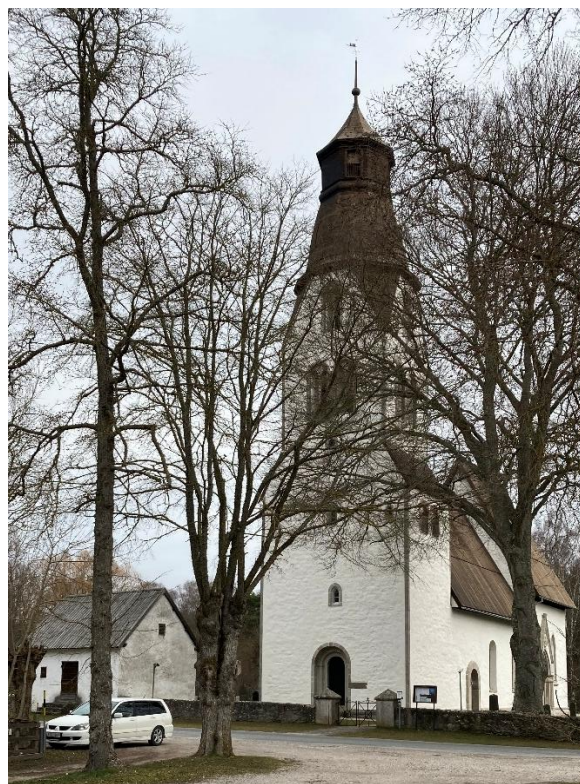
Exteriör från nordväst och sydväst. Foto JL 2018 respektive 2023.
