# Lye kyrka

Karaktärisering 2023

Gotlands  
Museum

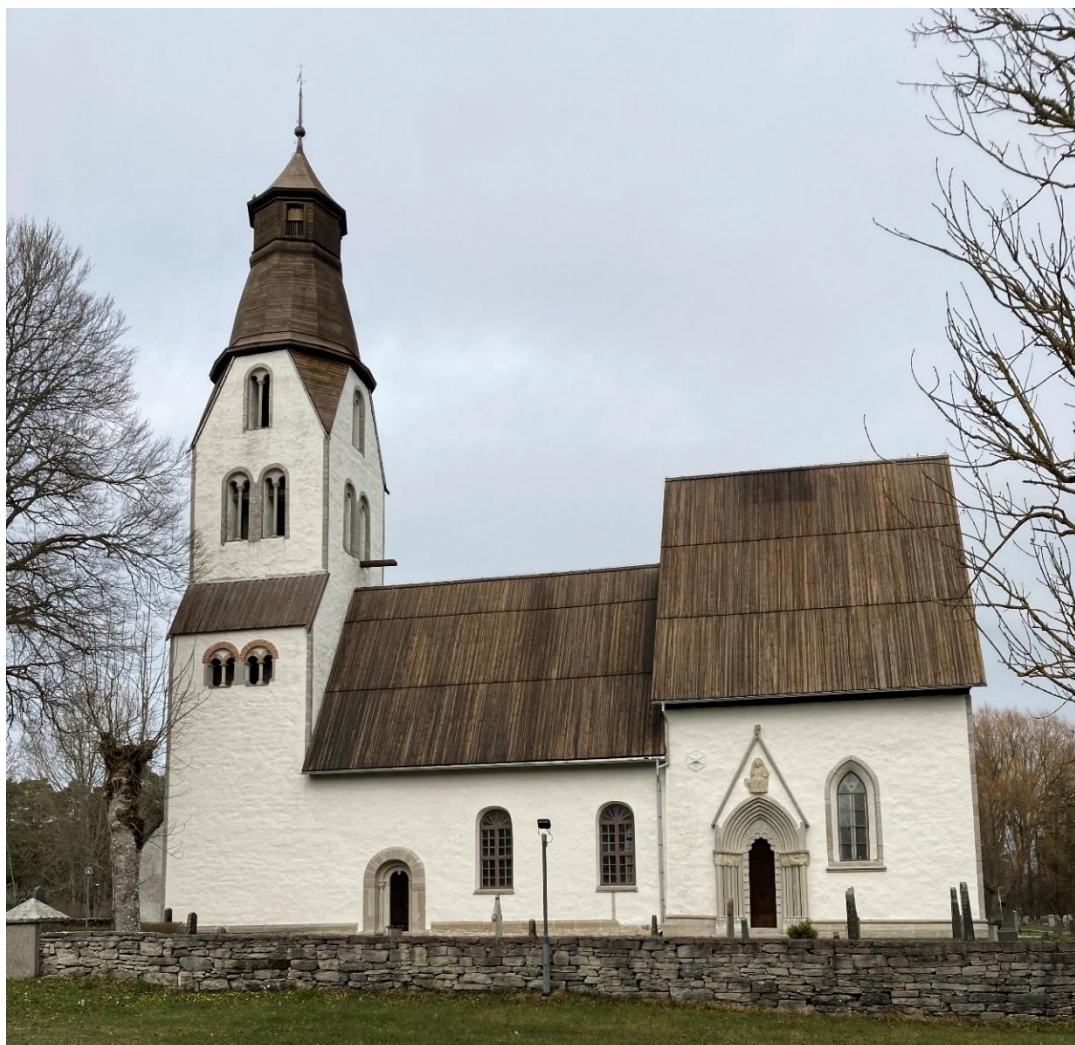
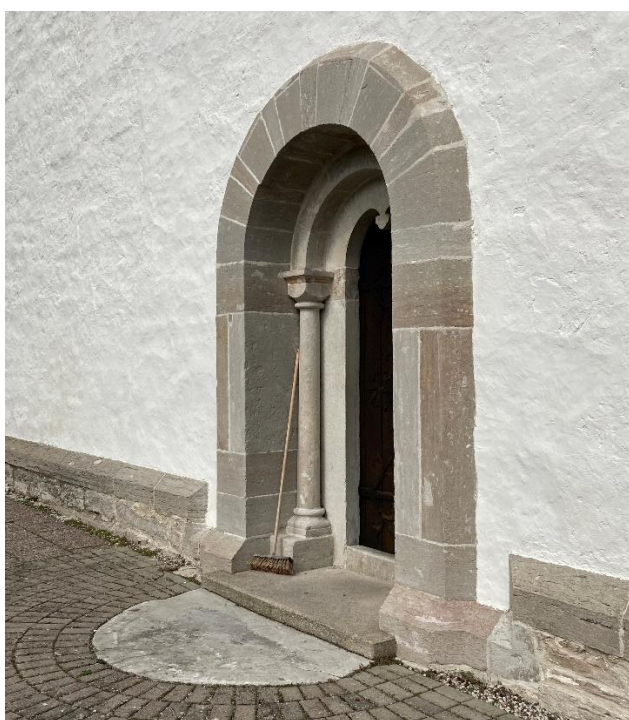
Kyrkans södra fasad samt södra  
långhusportalen från sydöst. Foto JL  
2023.

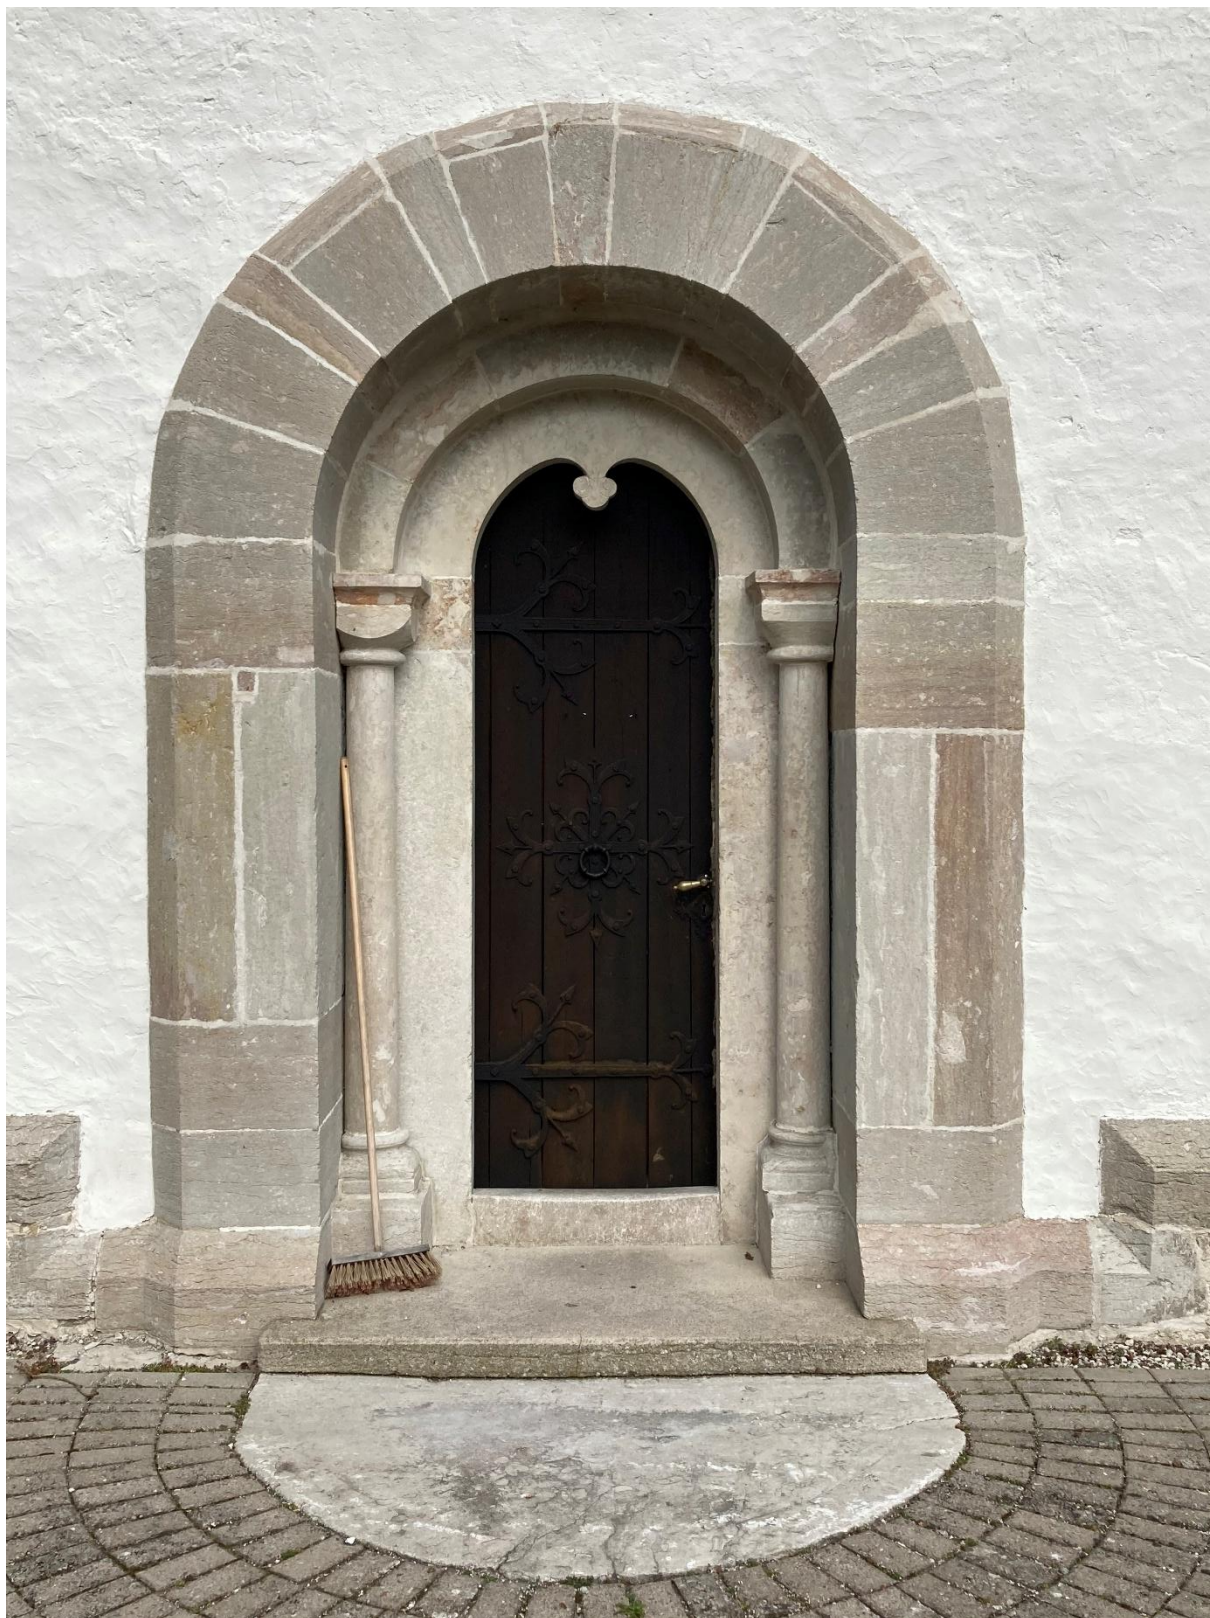
Långhusets sydportal. Foto JL 2023.

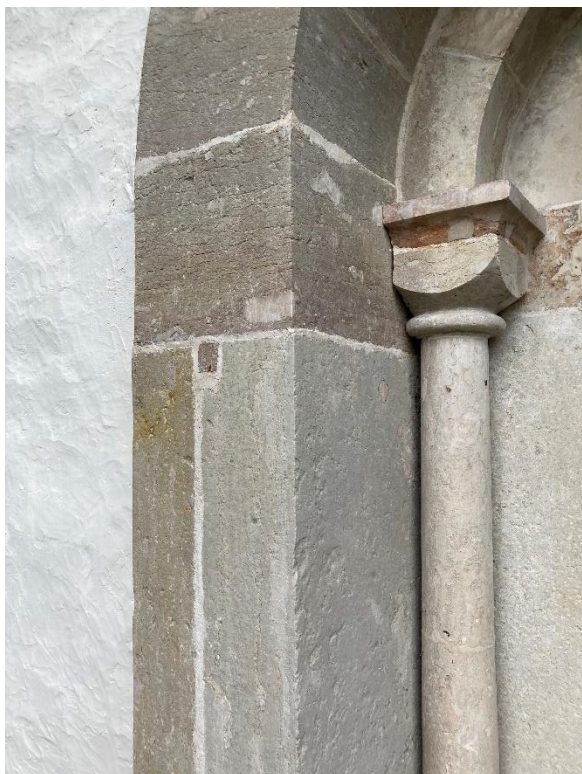
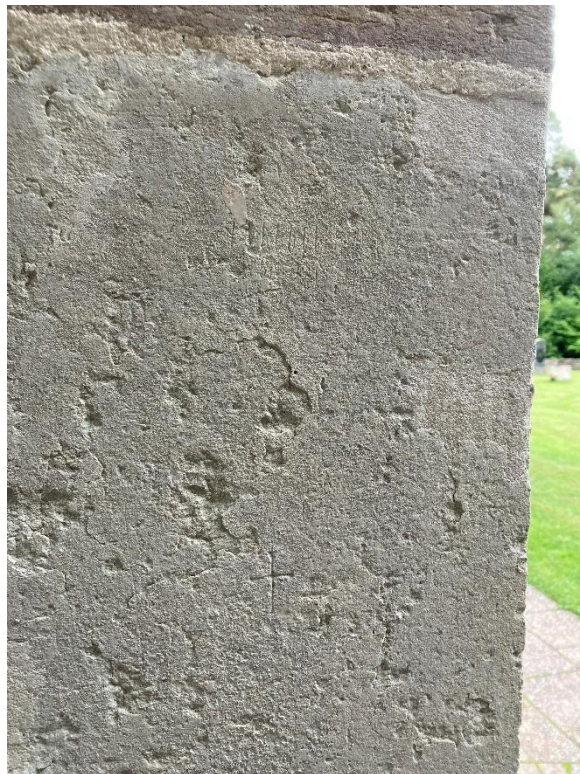
Västra delen av långhusets sydportal. Till höger ristningar på insidan av östra posten i långhusets sydportal. Foto JL 2023.

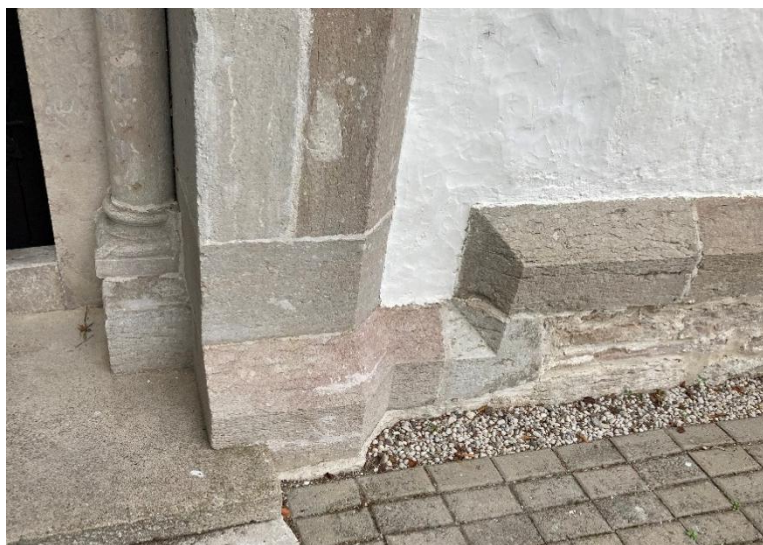
Sockelns ändrade höjd i anslutning till östra posten på långhusets sydportal. Till höger del av dörrbladet i långhusets sydportal. Foto JL 2023.

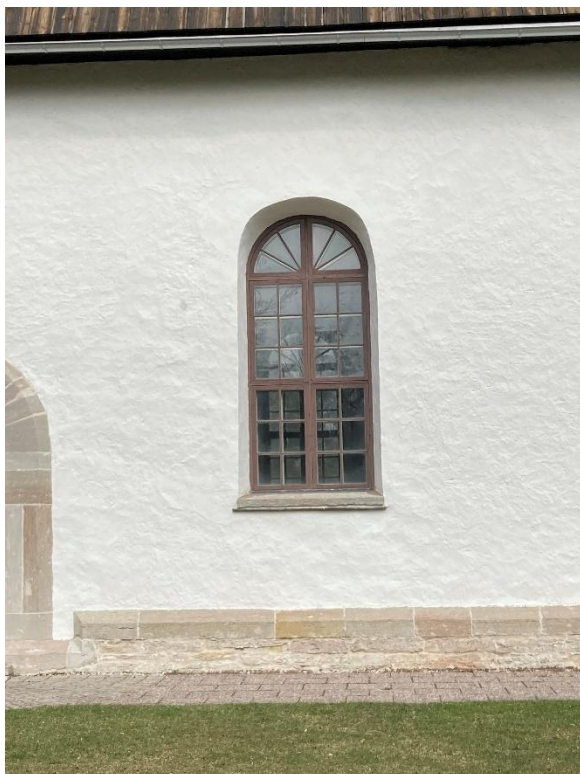
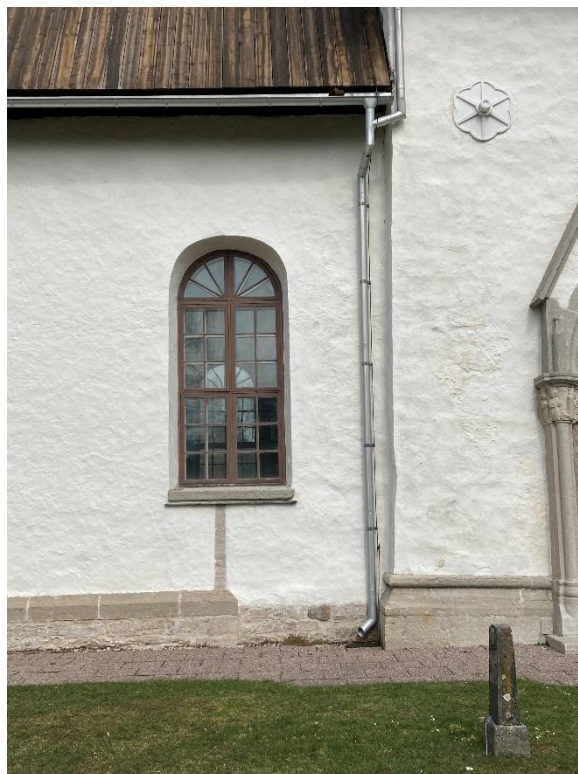
Långhusets fönster mot söder. Foto JL 2023.

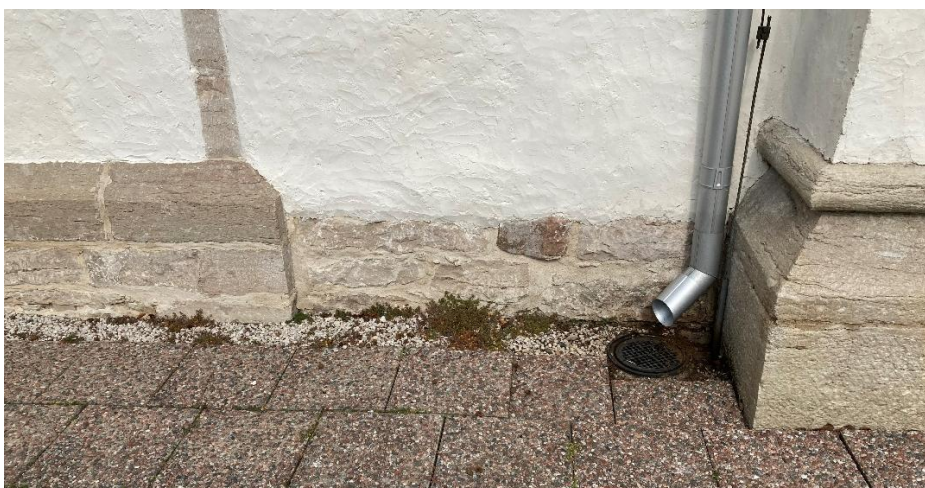
Runristning i putsen på långhusets sydfasad. Nedan sockeln vid långhusets förlängning mot koret. Observera att korets sockel viker runt hörnet, trots att ett nytt långhus var planerat. Foto JL 2023.

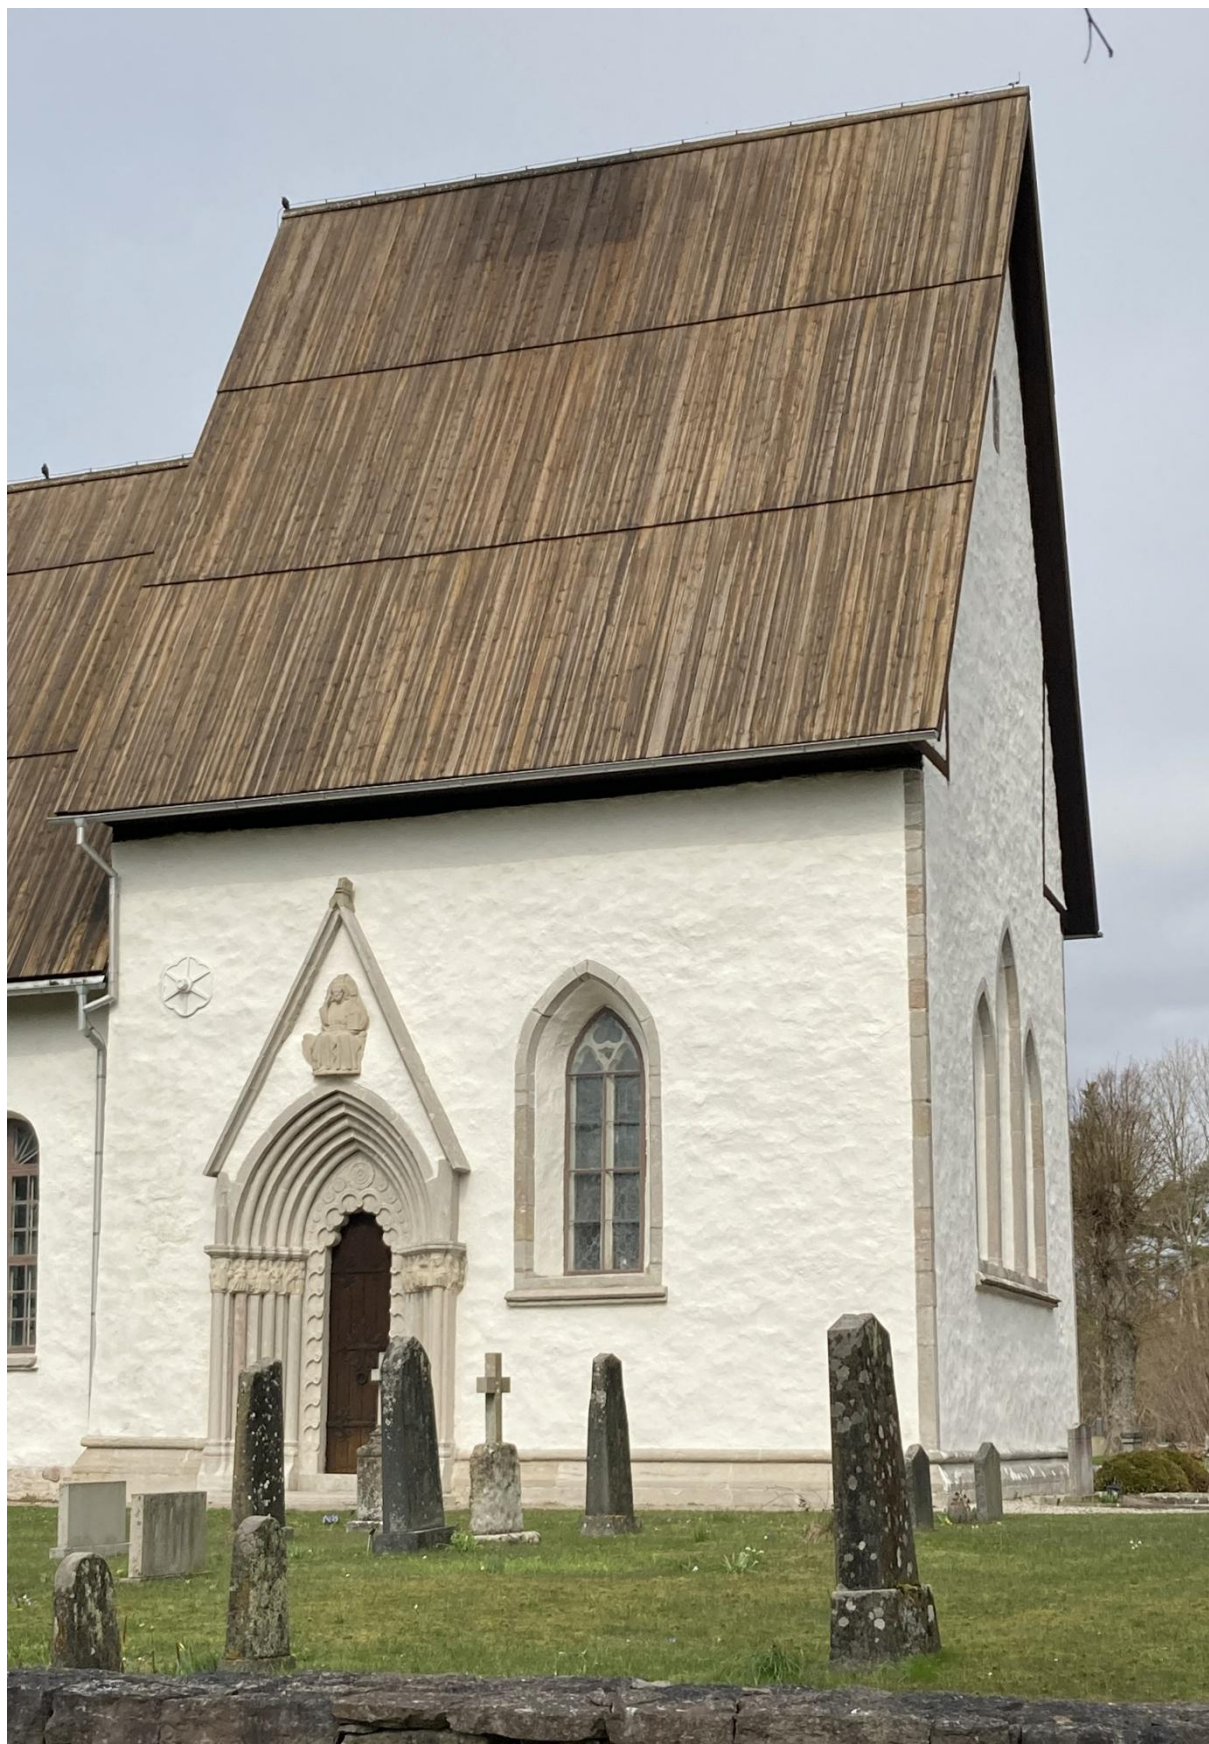
Koret från sydväst. Foto JL 2023.

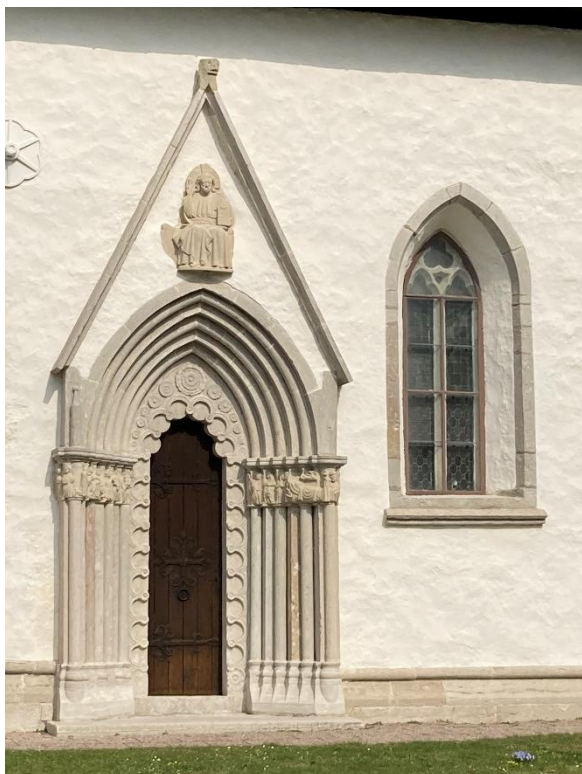
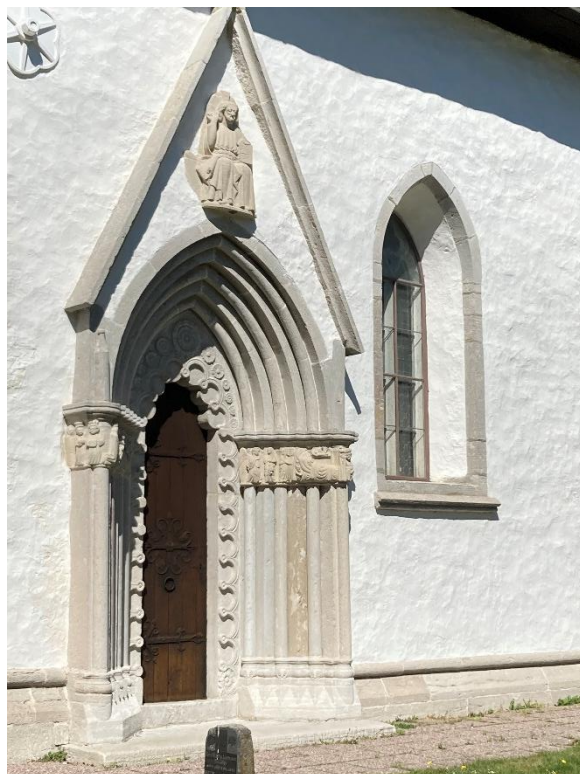
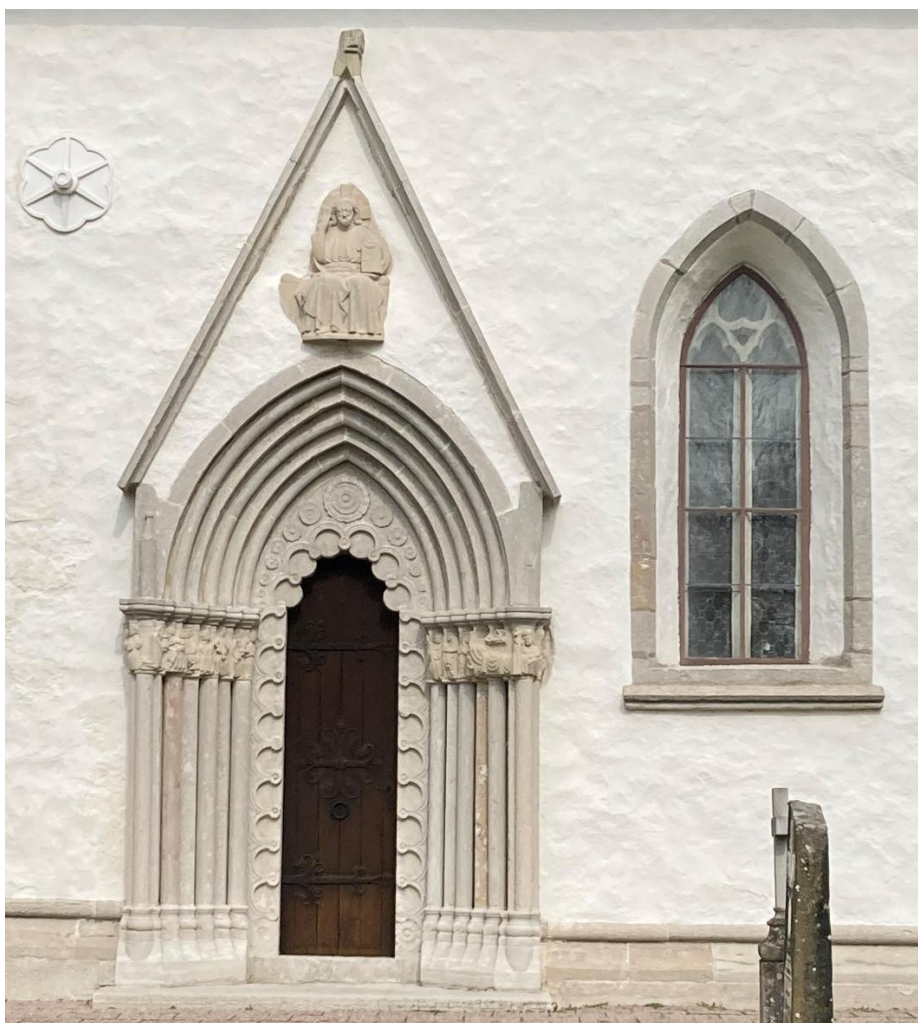
Korportalen och korets södra fönster från sydväst i olika belysning och från söder. Foto JL 2023.

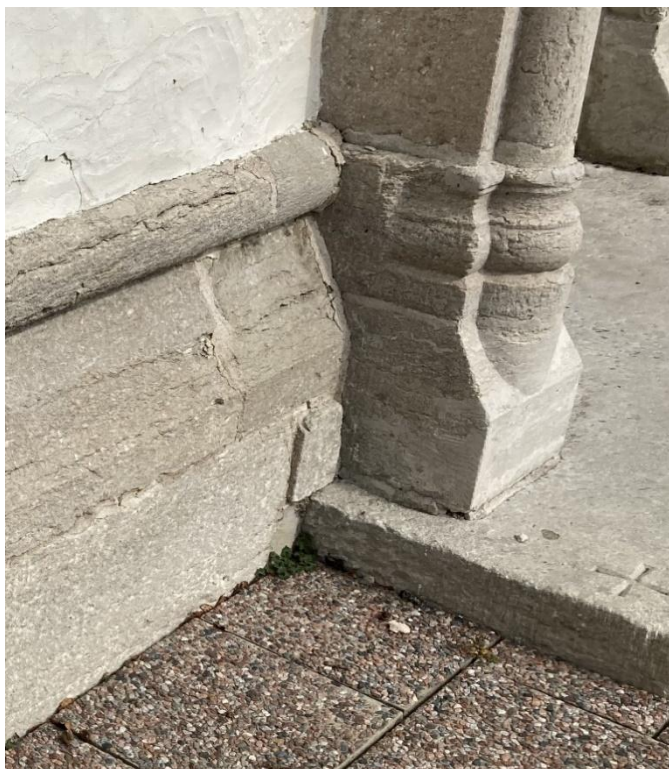
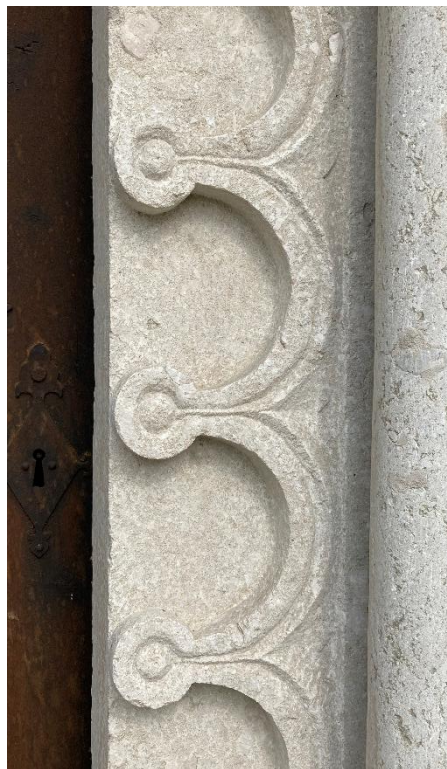
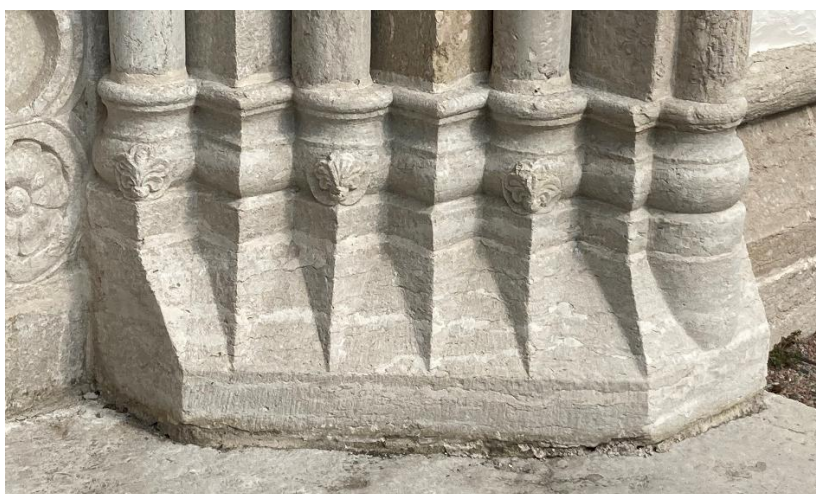
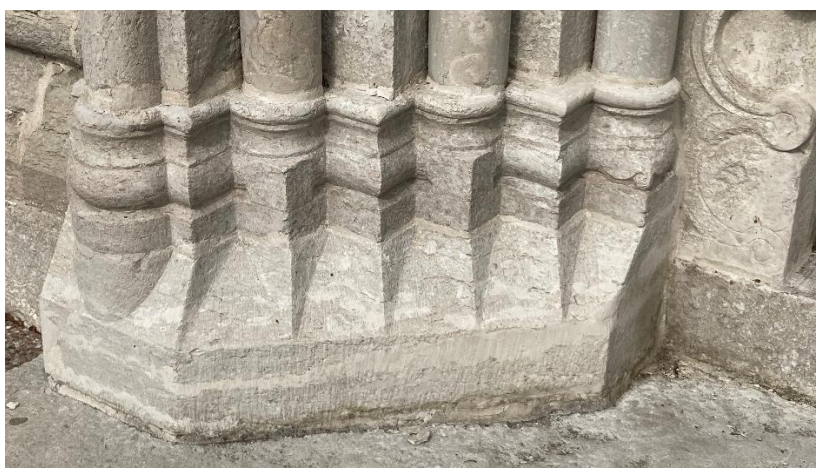
Korportalen. Ovan till vänster anslutningen mellan korets sockel och det västra basbandet. Ovan till höger del av manteln kring gångöppningen. Till vänster det östra och västra basbandet. Foto JL 2023.

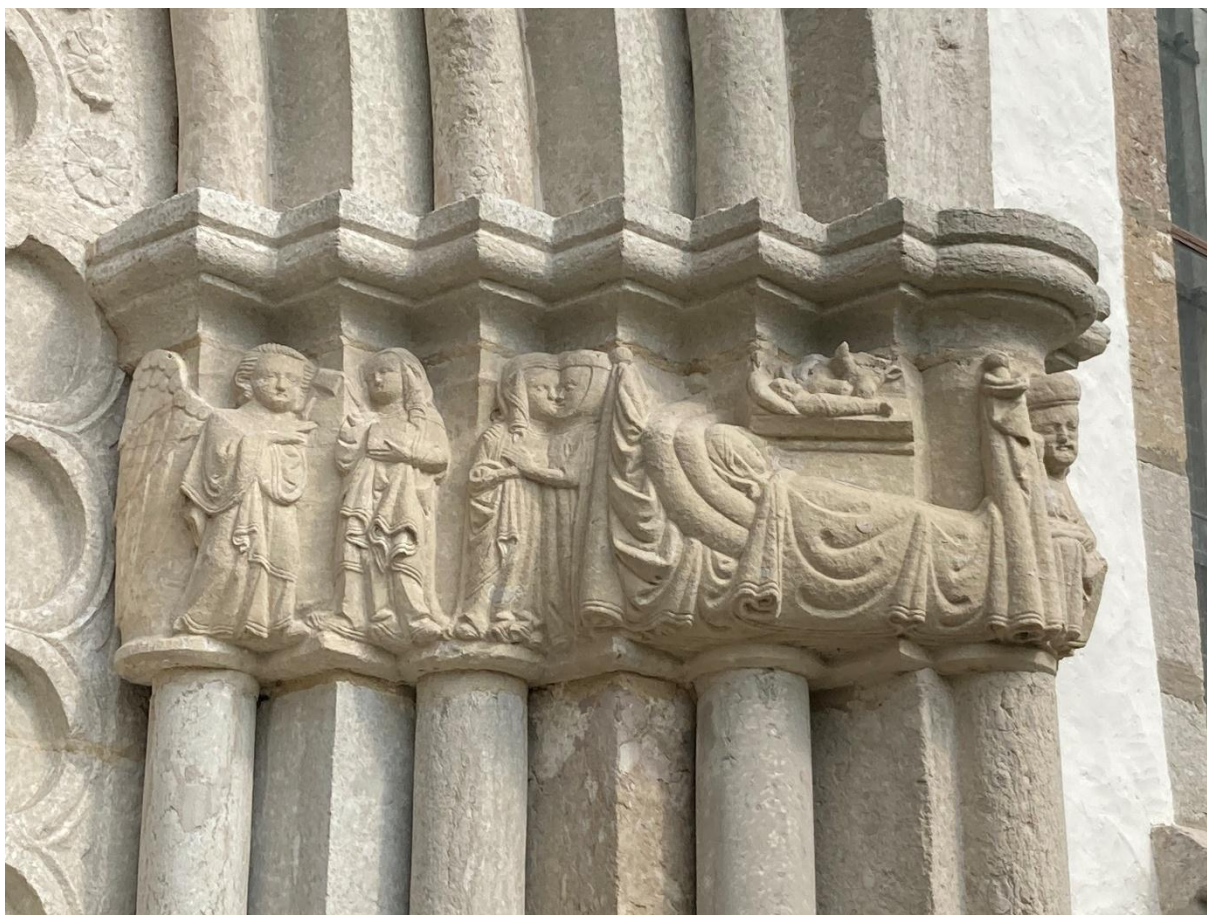
Korportalens östra kapitälband. Foto JL 2023.

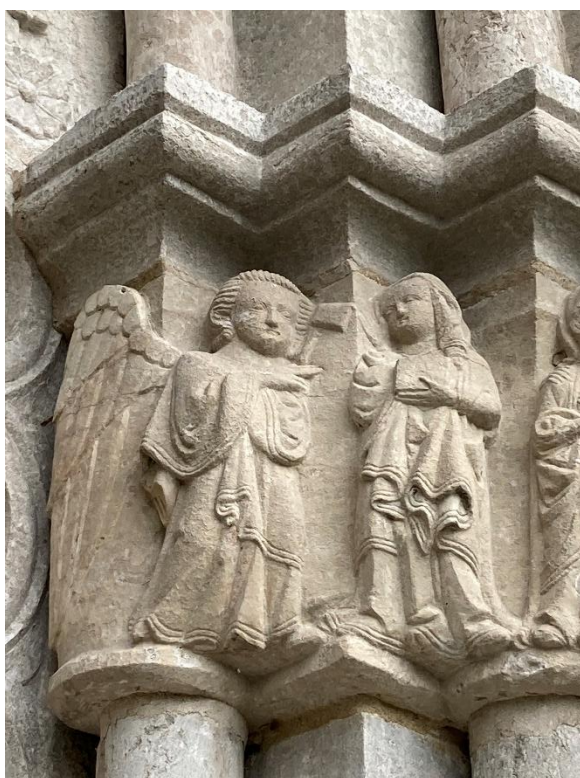
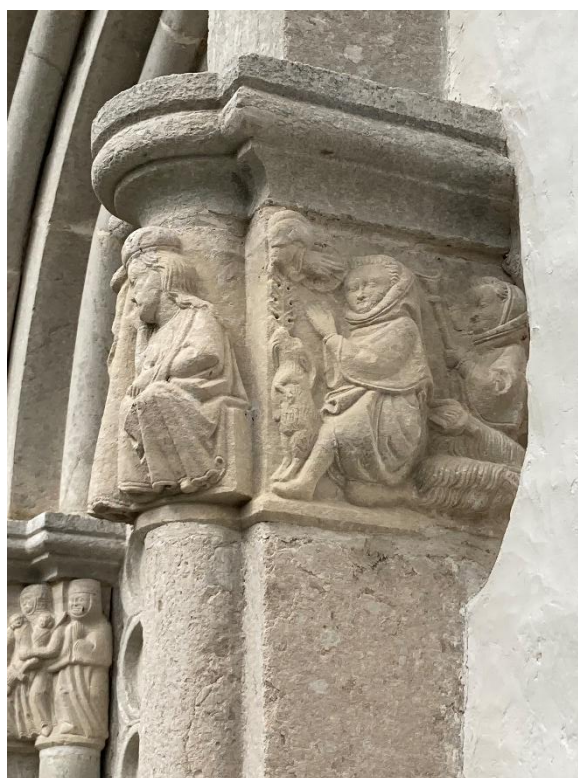
Detaljer av korportalens östra kapitälband. Foto JL 2023.

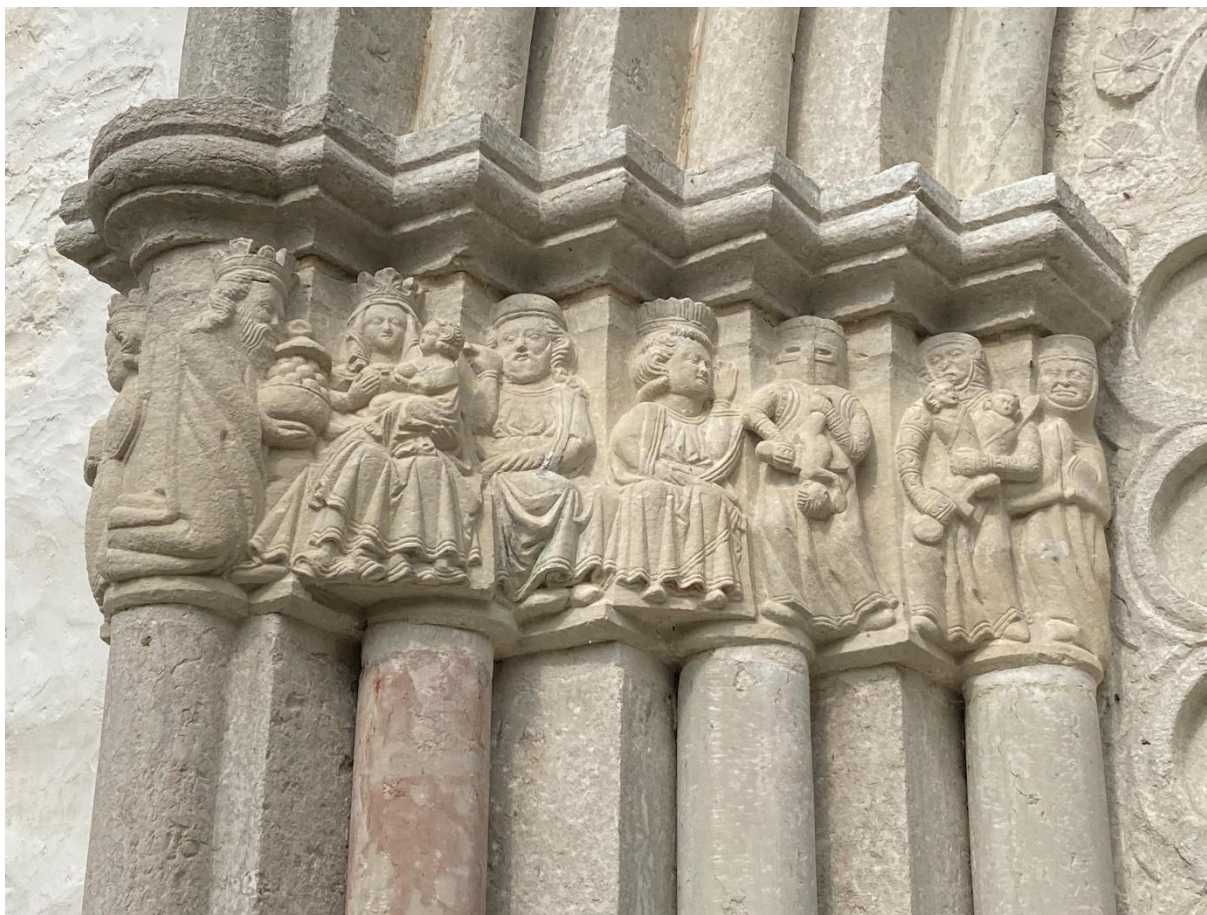
Korportalens västra kapitälband. Foto JL 2023.

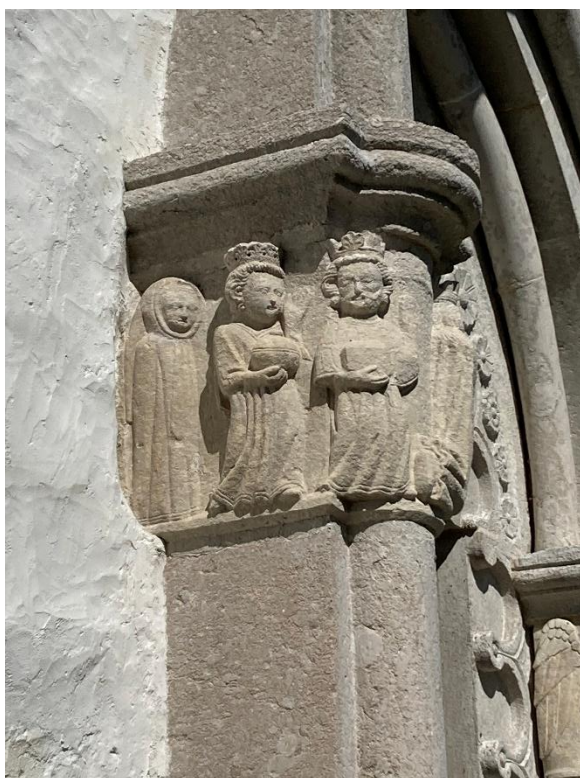
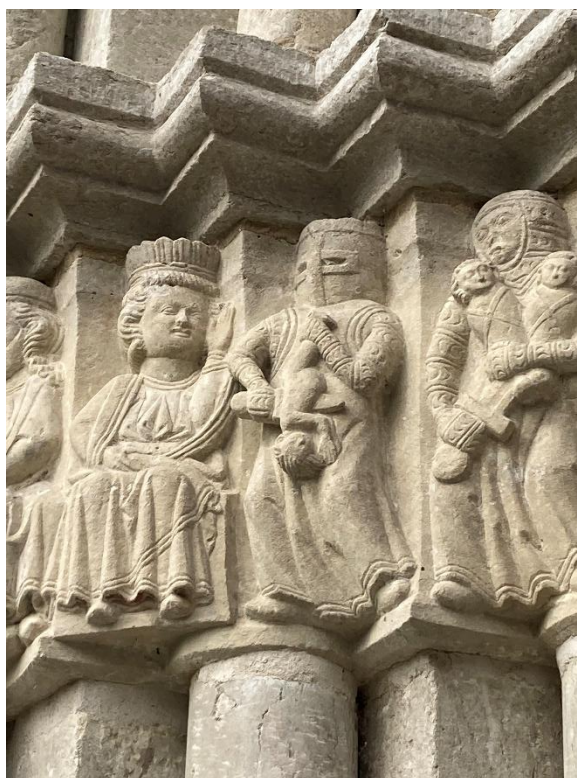
Detaljer av korportalens västra kapitälband. Foto JL 2023.

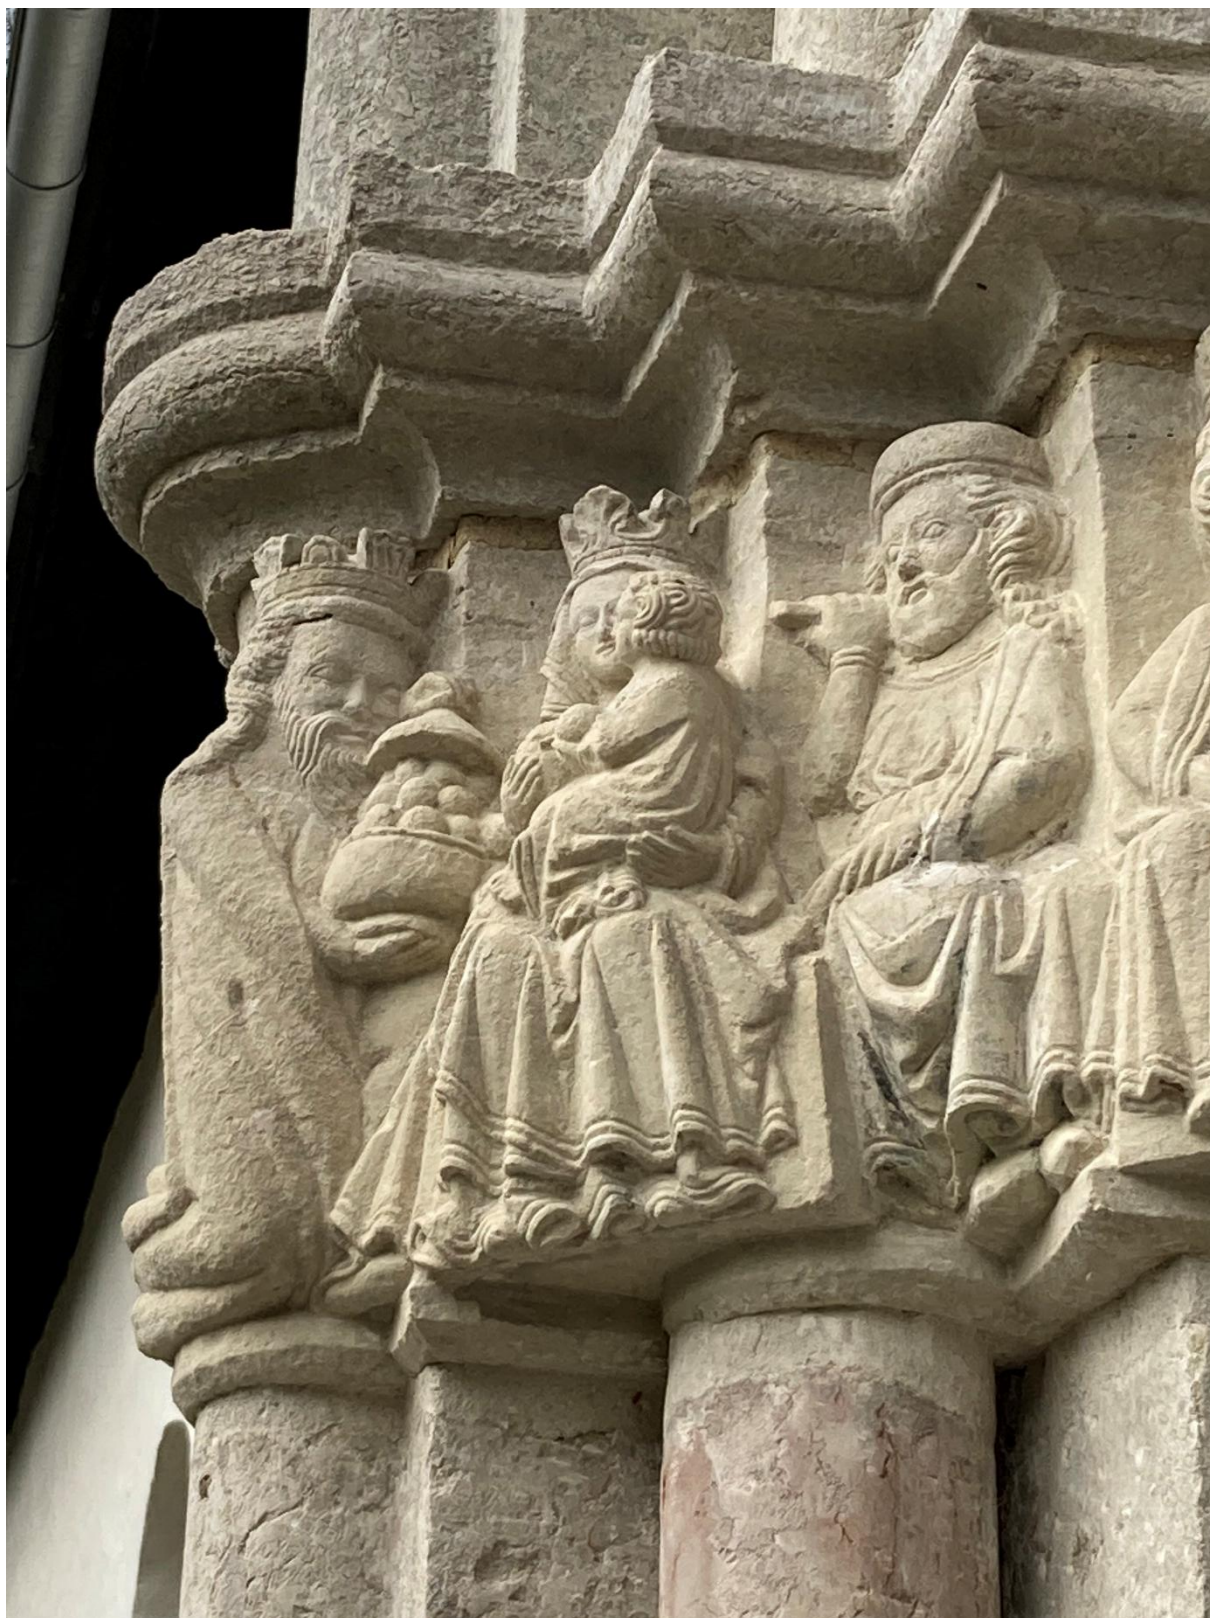
Detalj av korportalens västra kapitälband visande Konungarnas tillbedjan. Foto JI. 2023.

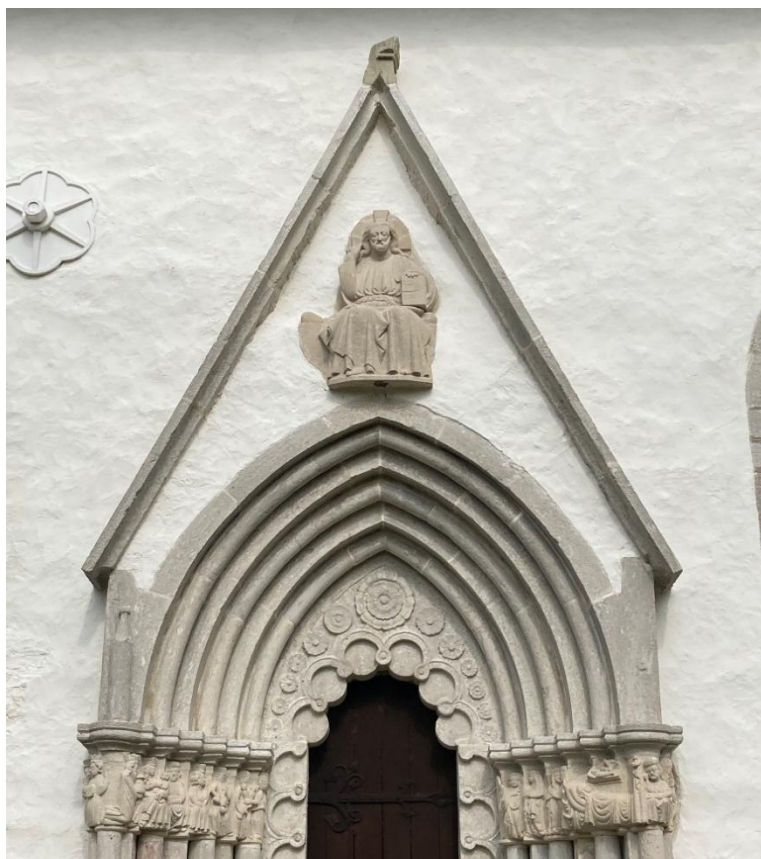
Korportalens vimperg.  
Foto JL 2023.

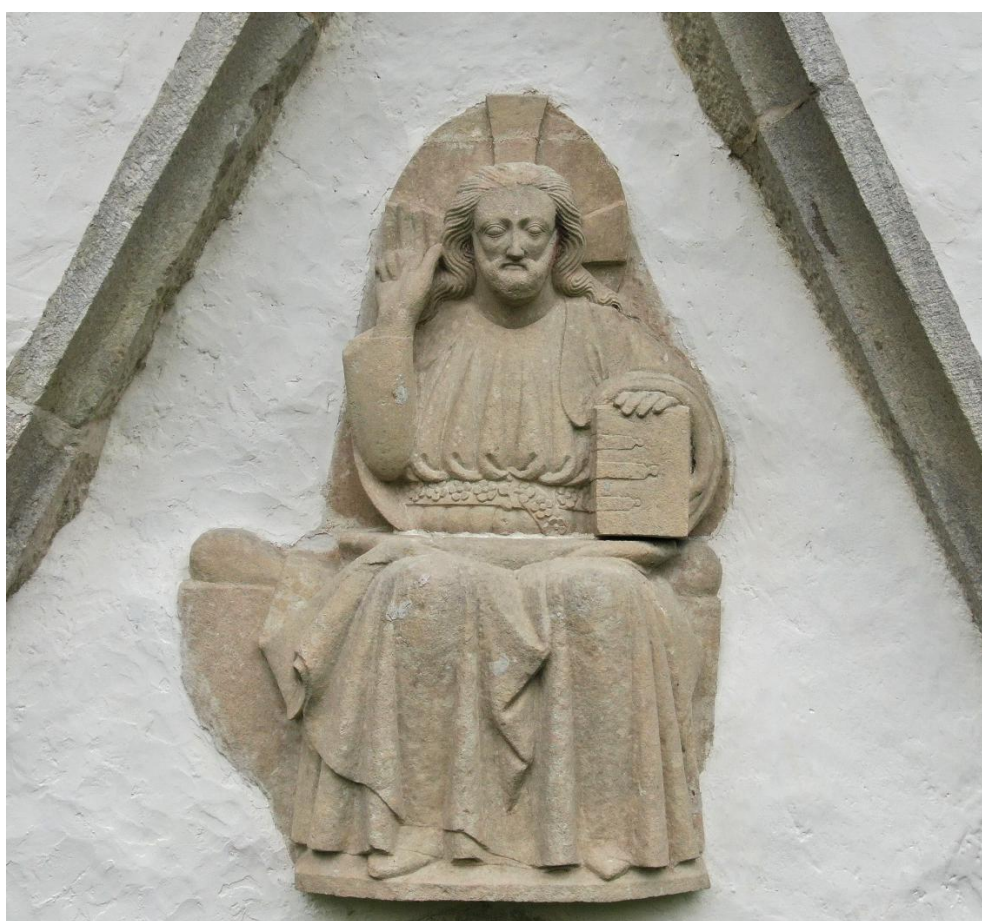
Korportalens vimperg-  
skulptur visande  
välsignande Kristus.  
Foto Pär Malmros  
2020, Visby stift.

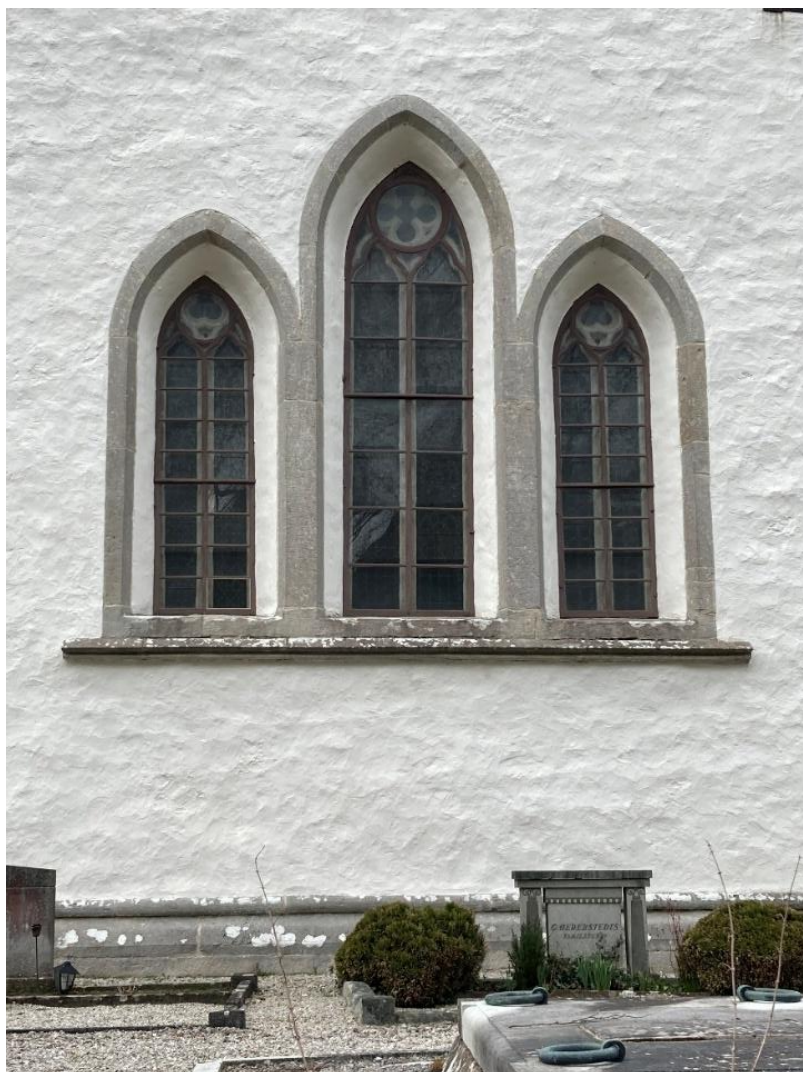
Korets östra fönster.  
Foto JL 2023. Nedan  
till vänster koret och  
sakristian från nordöst  
samt till höger ljusglugg  
i korets östra  
gavelröste. Foto Pär  
Malmros 2020  
respektive 2023, Visby  
stift.

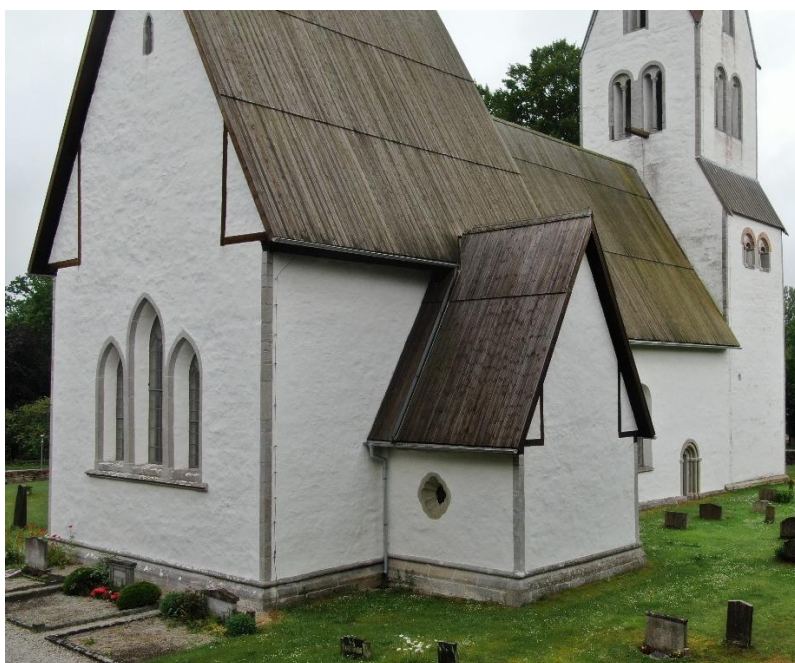
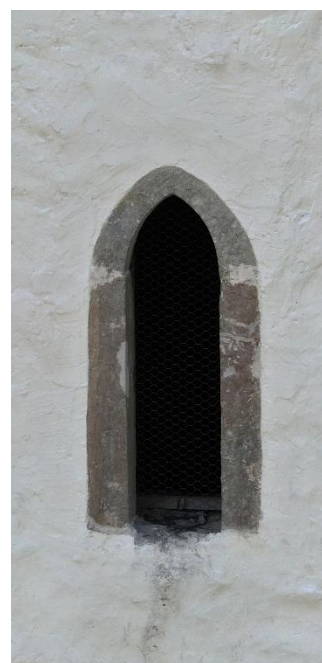
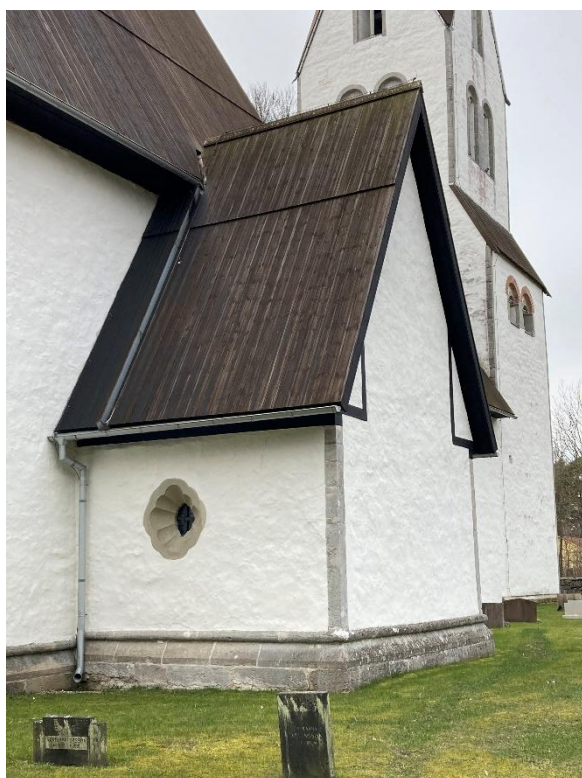
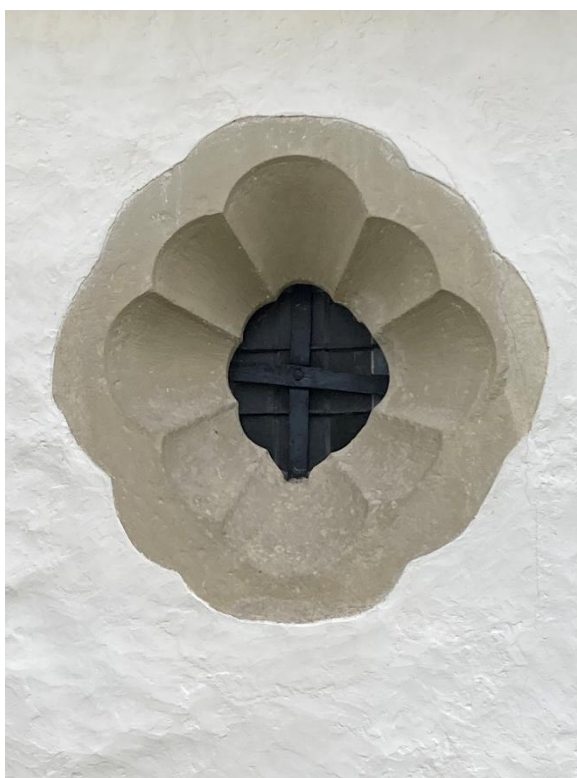
Sakristian från nordöst samt fönster i sakristians östra mur. Foto JL 2023.

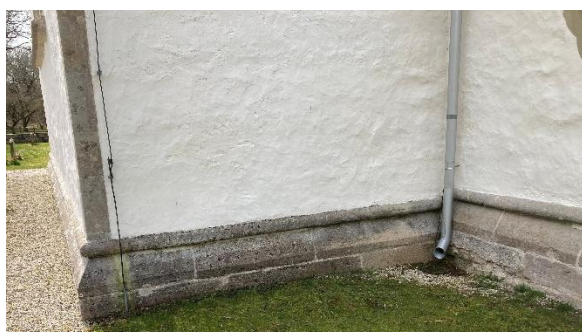
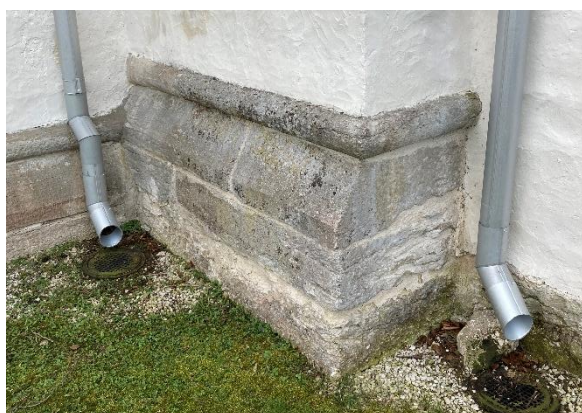
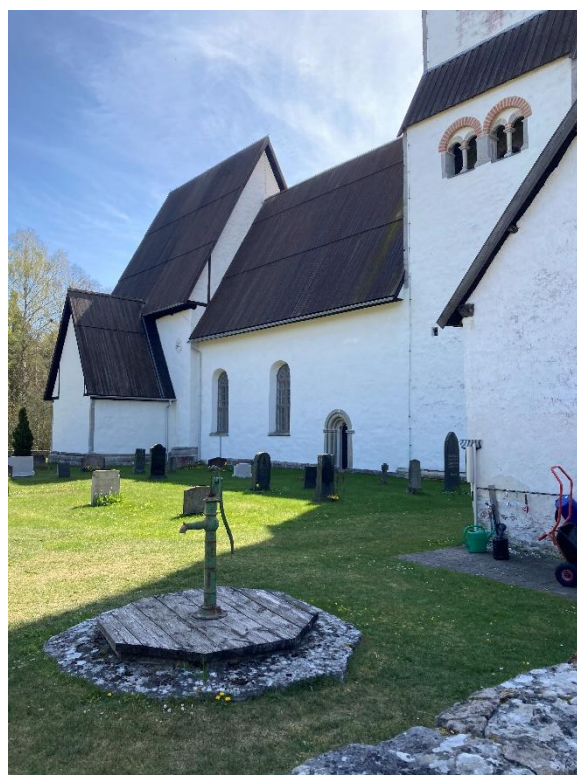
Ovan sockel på östra delen av korets norra sida med sakristians östra sockel till höger i bild. Nedan sockel på västra delen av korets norra sida med sakristians västra sockel till vänster i bild. Till vänster koret, sakristian och långhuset från nordväst. Foto JL 2023.
