# Lye kyrka

Karaktärisering 2023

Gotlands  
Museum

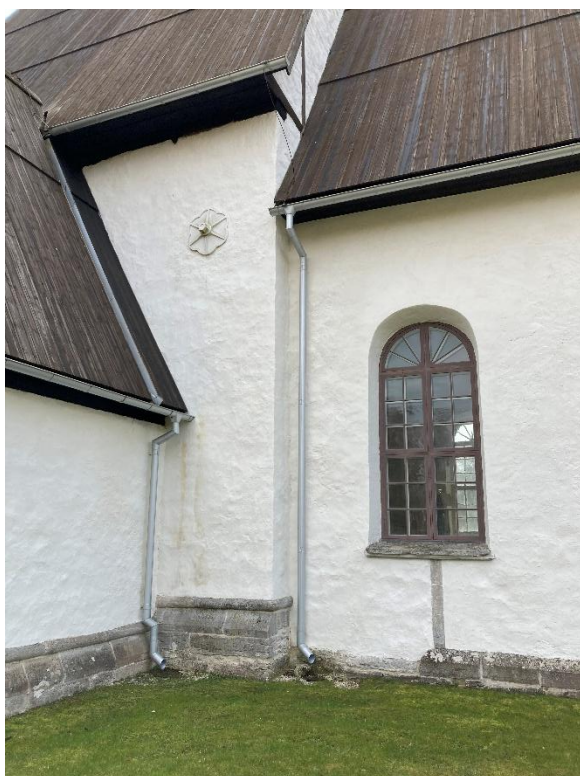
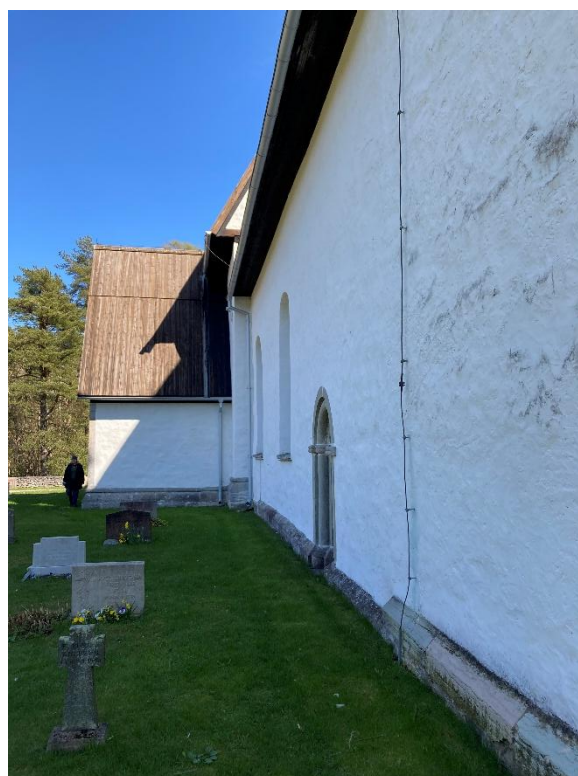
Korets nordvästra hörn och östra delen av långhusets norra mur samt långhusets nordöstra fönster. Till höger långhusets nordfasad. Foto JL 2023.

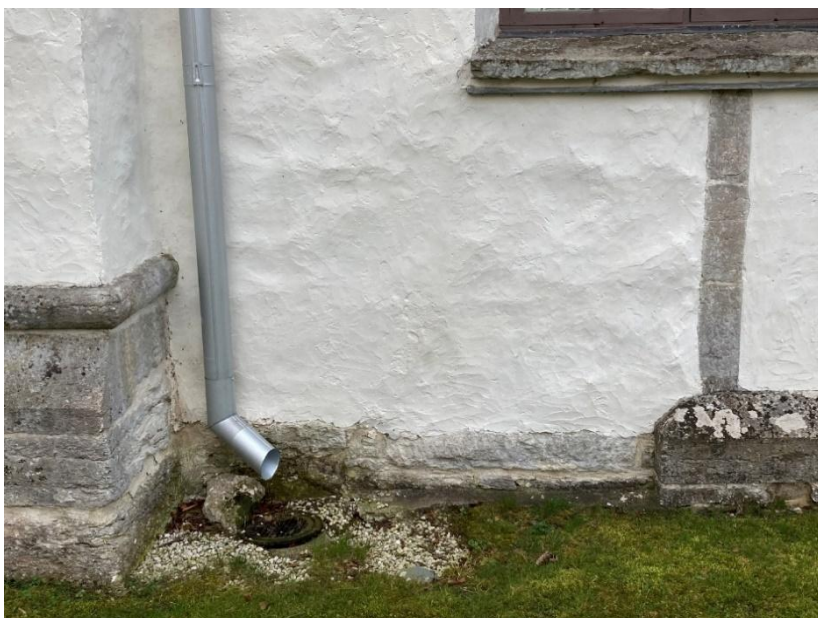
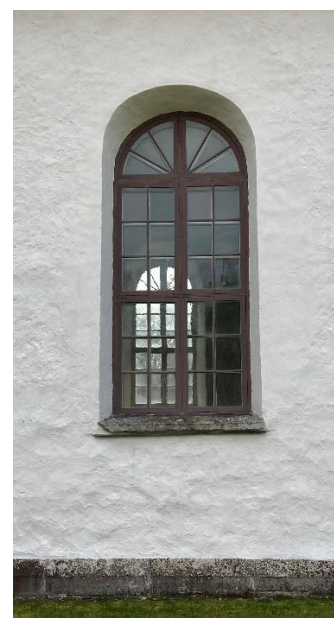
Sockeln vid korets nordvästra hörn, långhusets förlängning samt långhusets äldre del. På koret löper sockelns vulst runt hörnet men inte den skräkantade delen. Långhusets ursprungliga nordöstra hörn framträder tydligt. Till höger långhusets nordvästra fönster. Foto JL 2023.

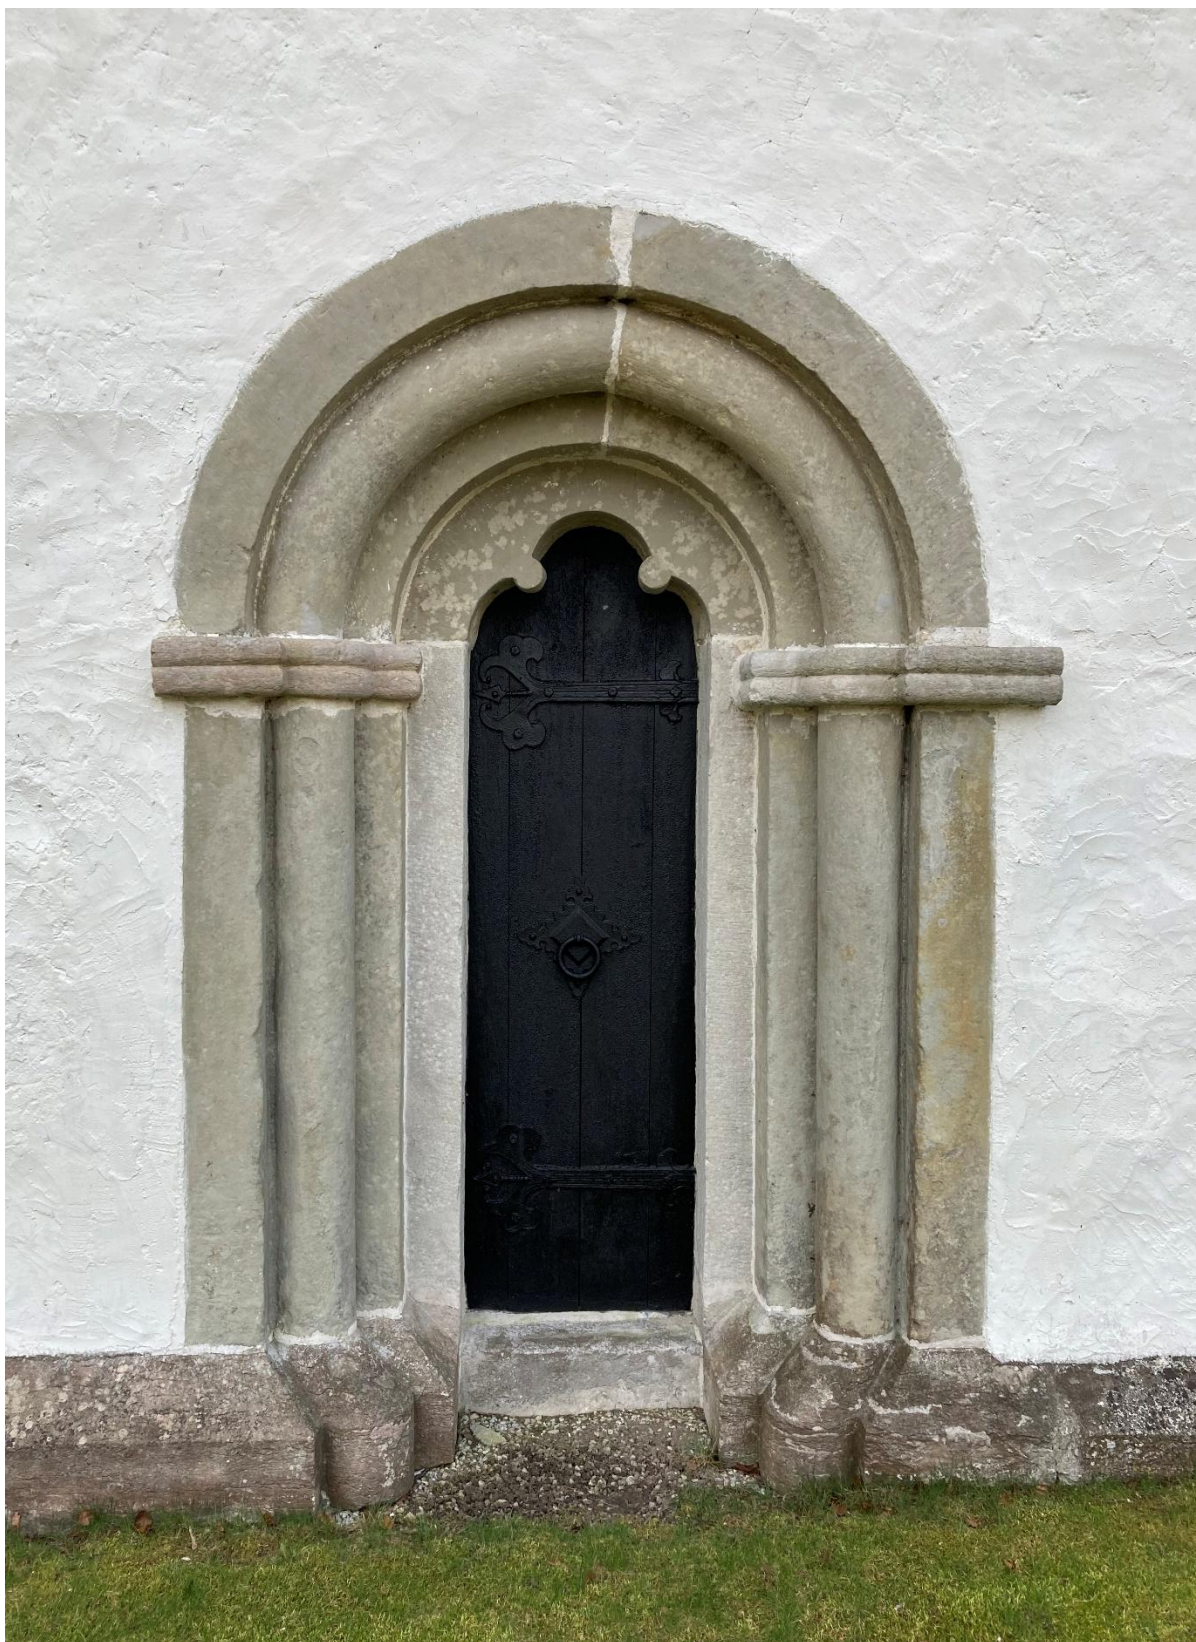
Långhusets norra portal. Foto JL 2023.

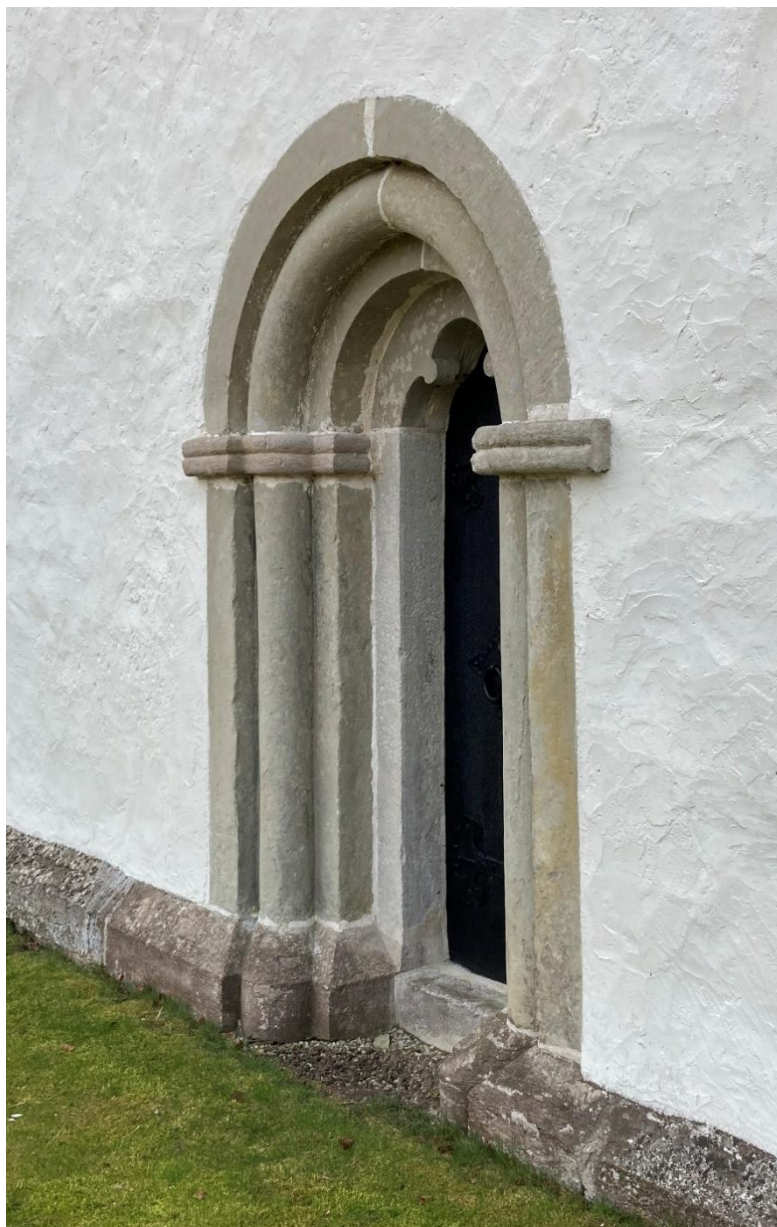
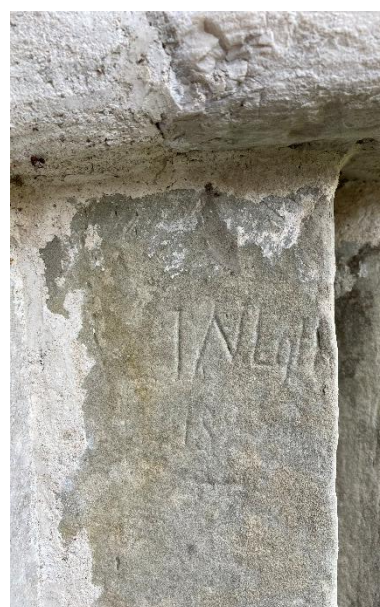
Norra långhusportalen från nordväst. Till höger detalj av västra posten med huggen inskrift från 1895. Foto JL 2023.

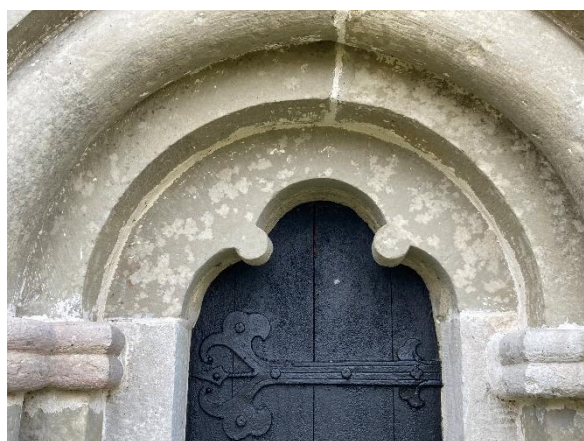
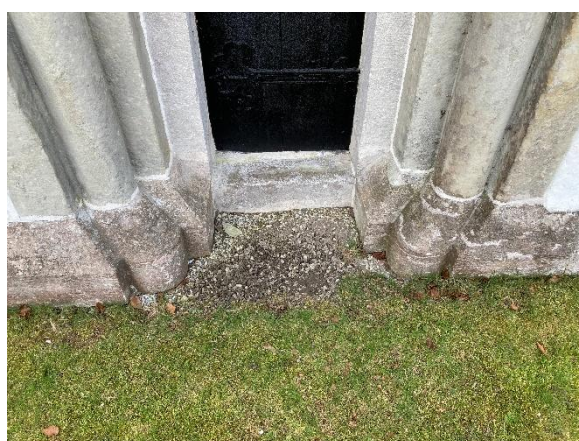
Norra långhusportalens tympanon samt dess nedre del med tröskelsten och basband. Foto JL 2023.

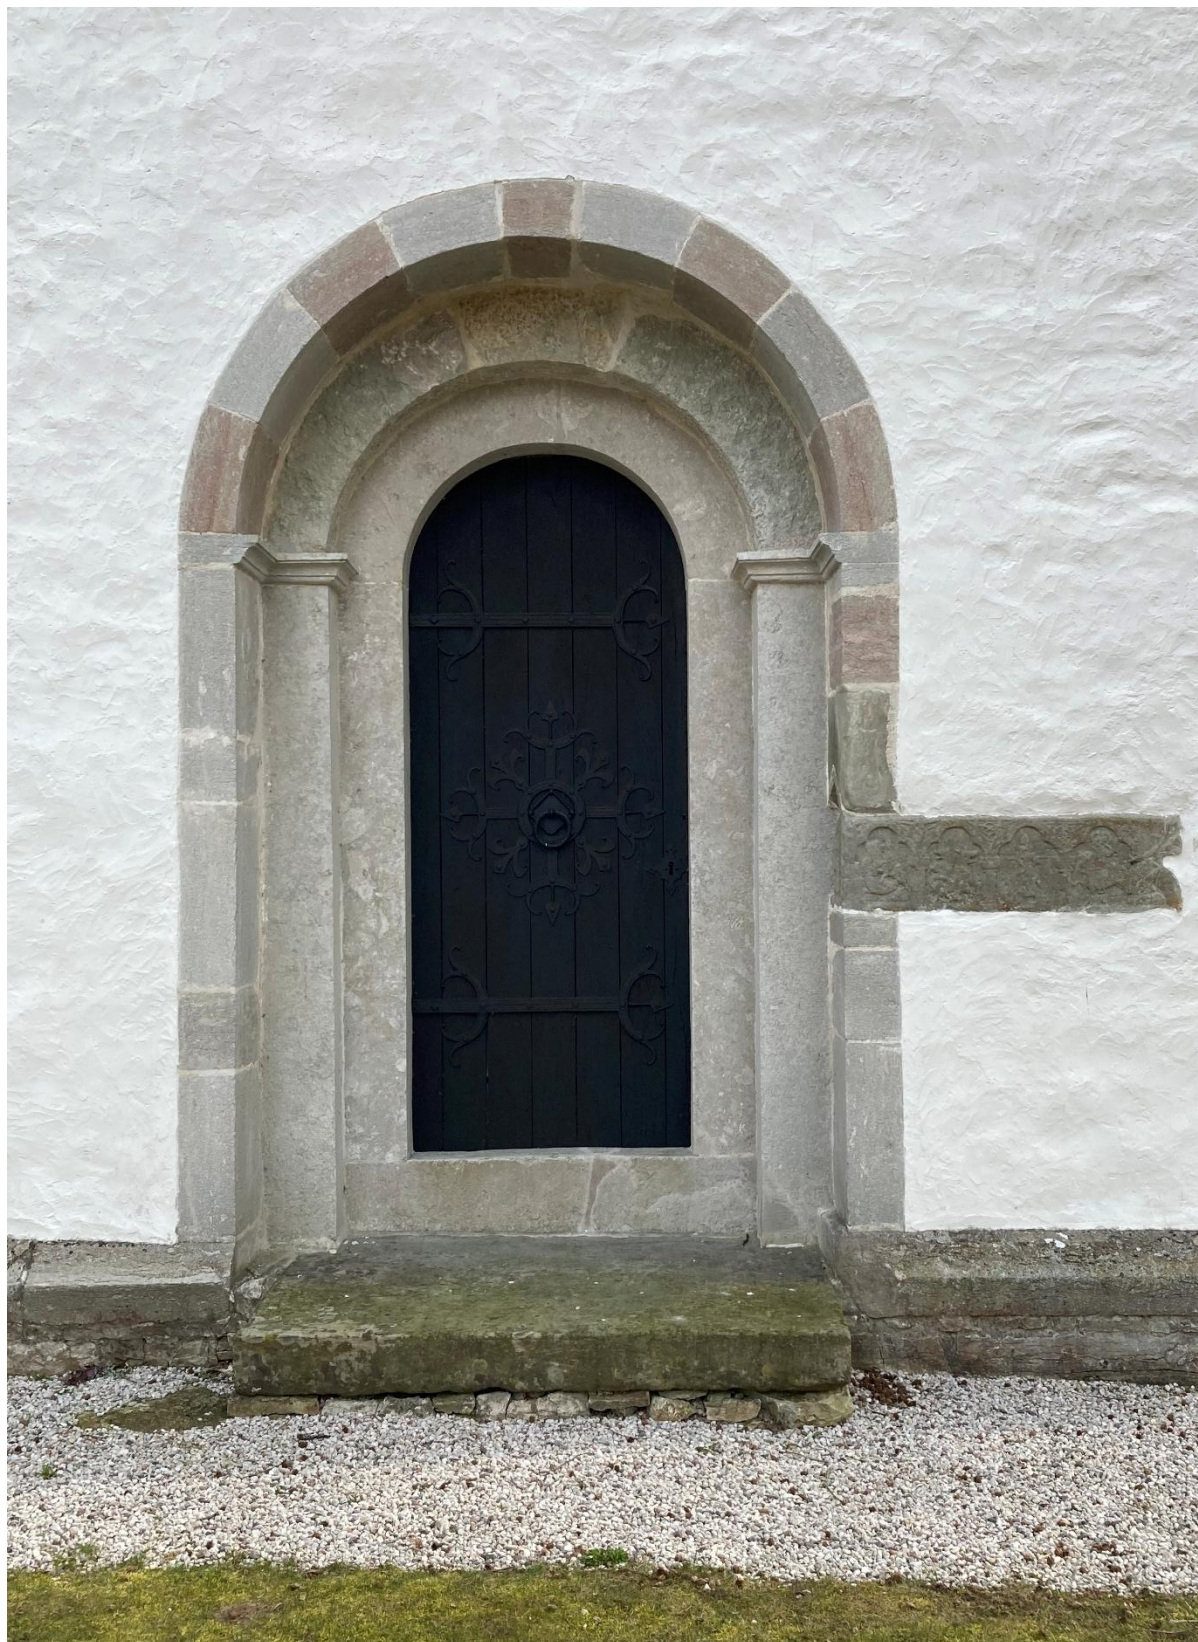
Tornportalen i väster. Foto JL 2023.

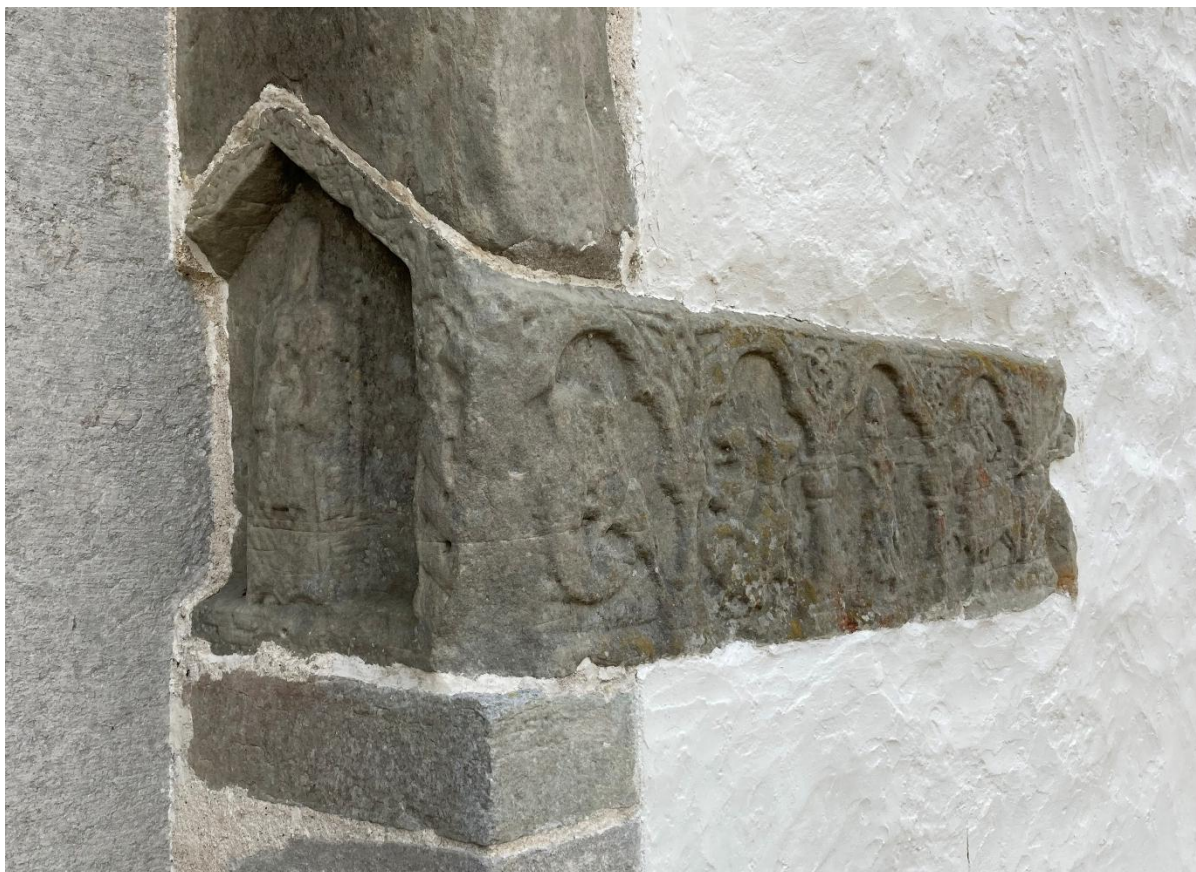
Tidigmedeltida stenkista inmurad i tornportalens södra post. Foto JL 2023.

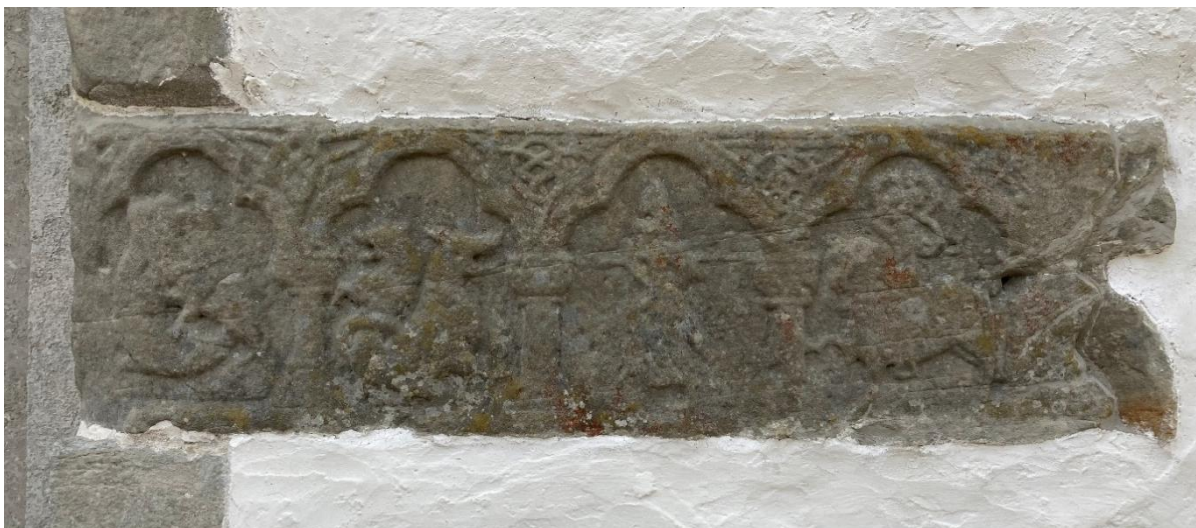
Den inmurade stenkistans långsida med jaktscener. Foto JL 2023.

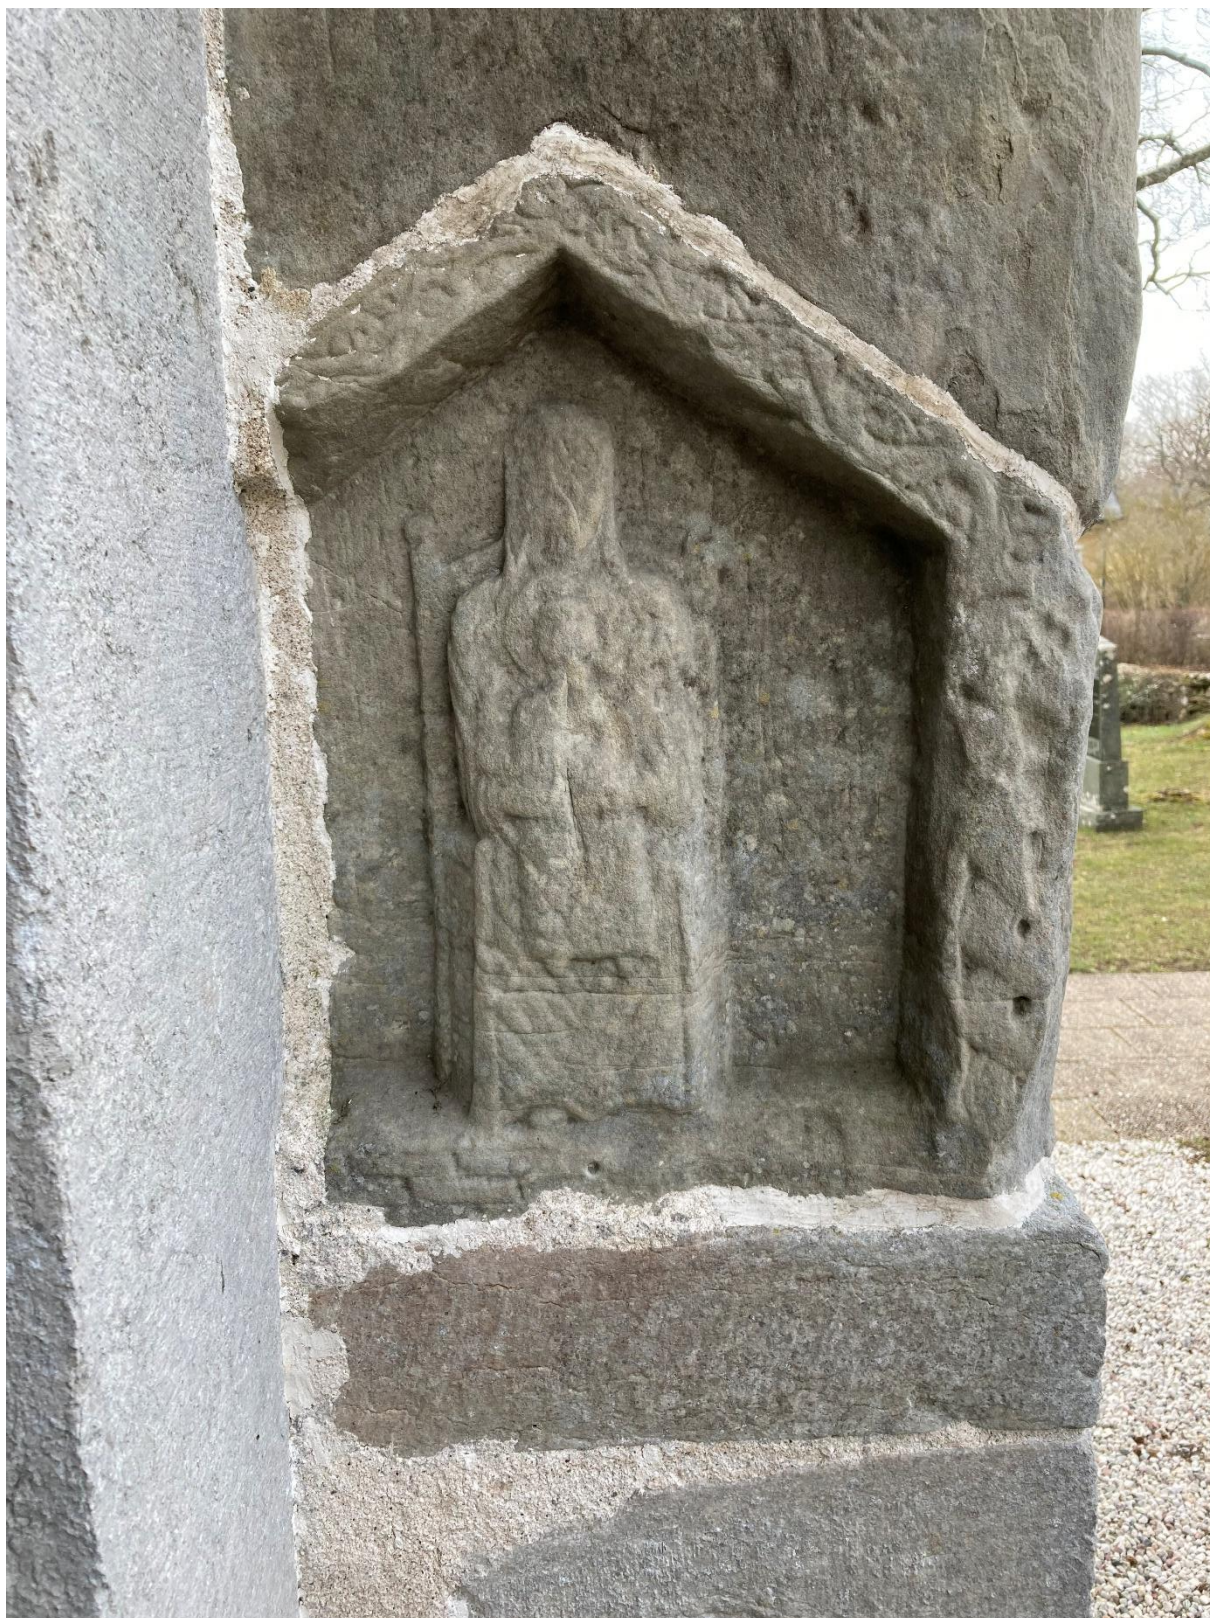
Den inmurade stenkistans kortsida med Tronande Maria med Jesusbarnet. Foto JL 2023.

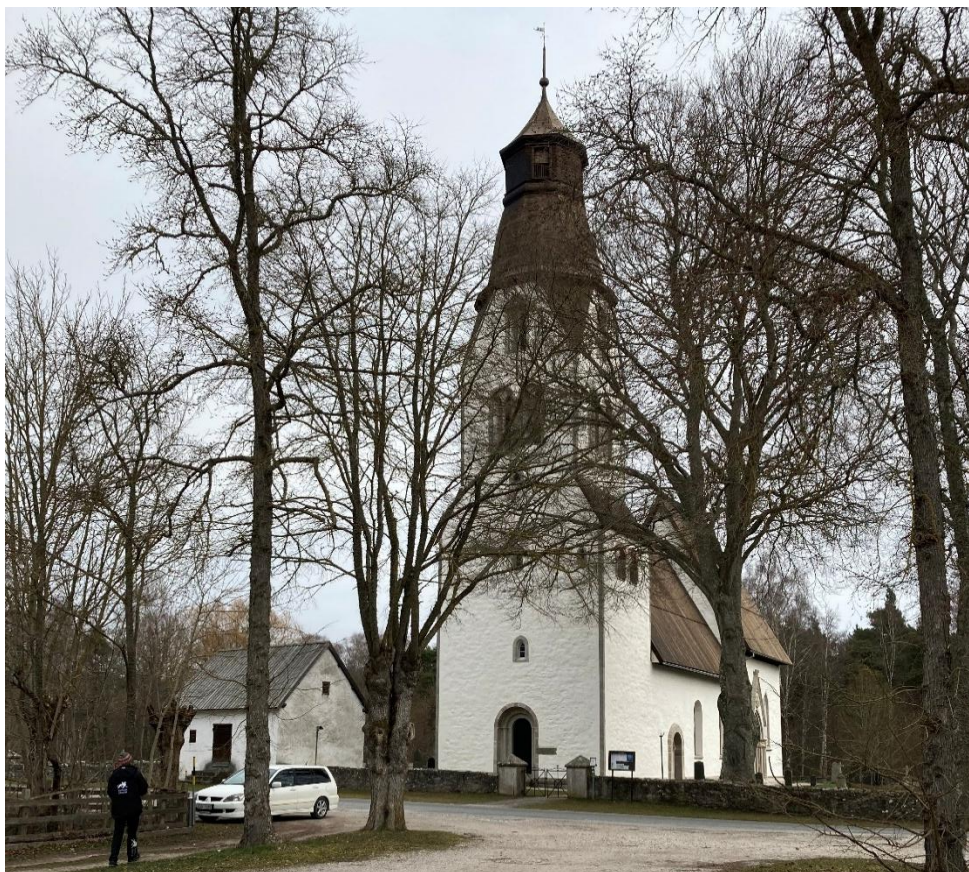
Tornet och kyrkan från sydväst.

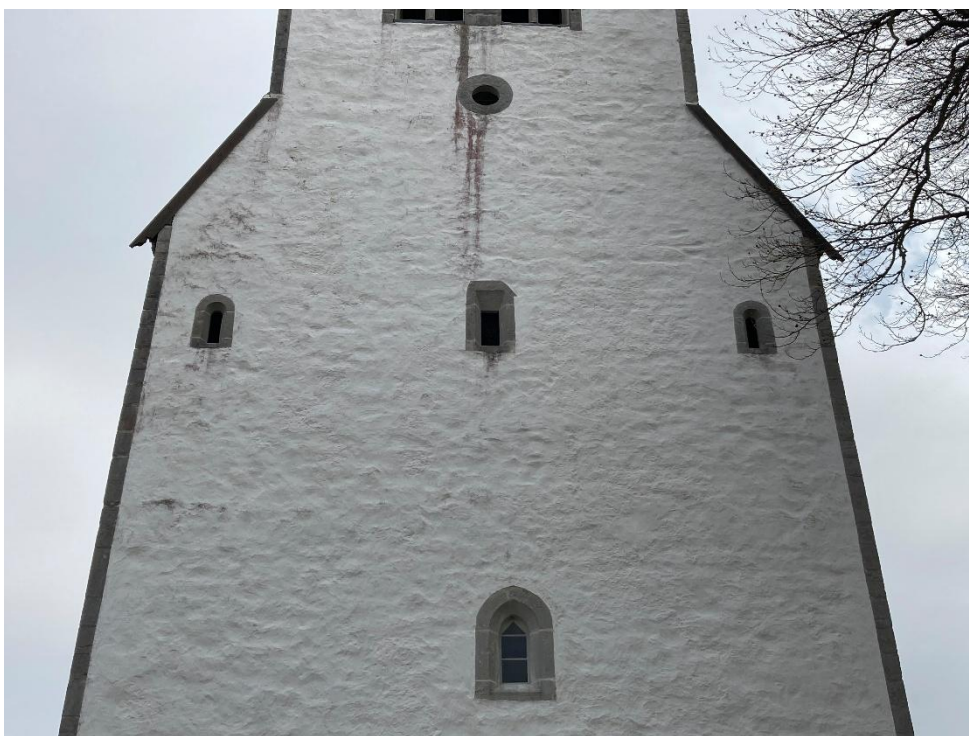
Mellersta delen av tornets västfasad. Foto JL 2023.

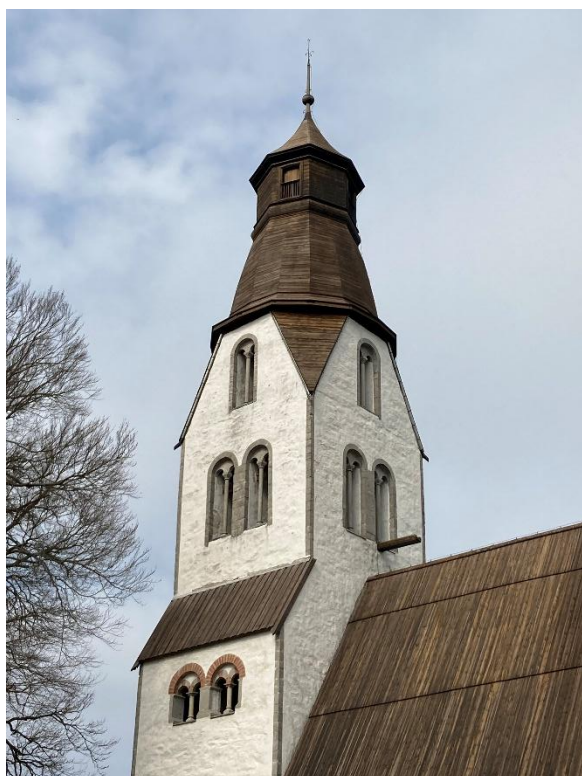
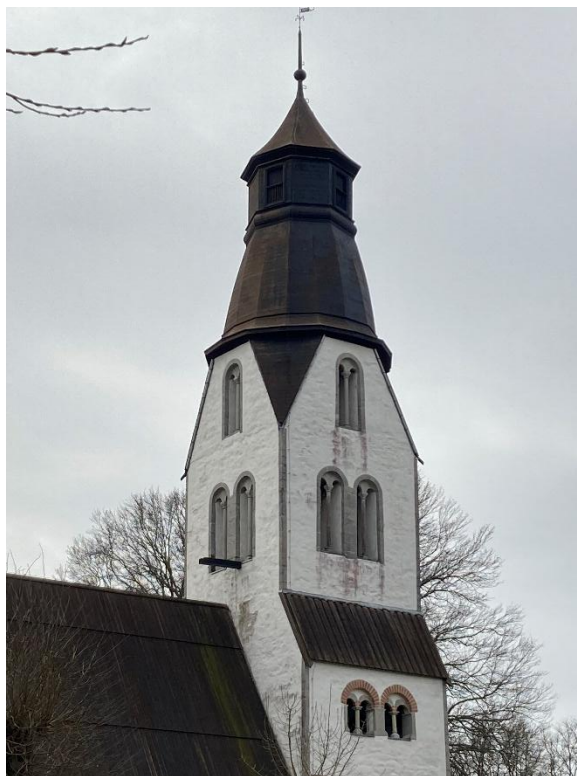
Tornets övre delar från sydöst och nordöst. Foto JL 2023.

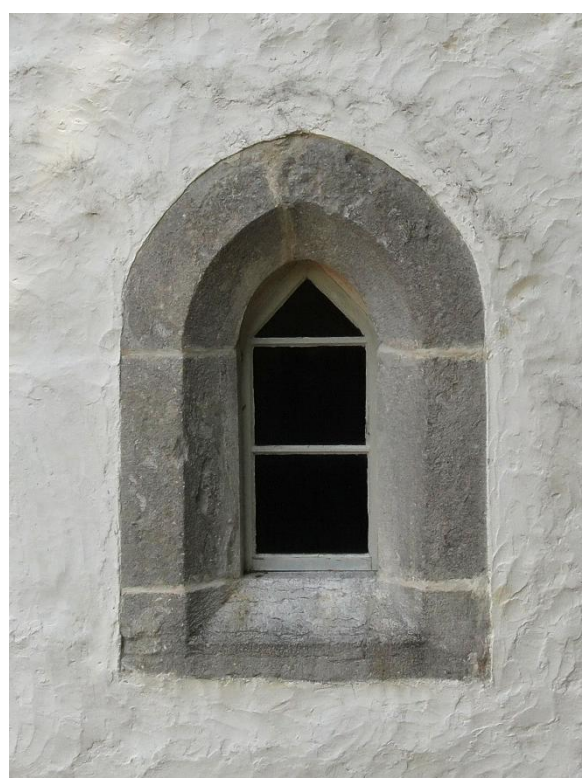
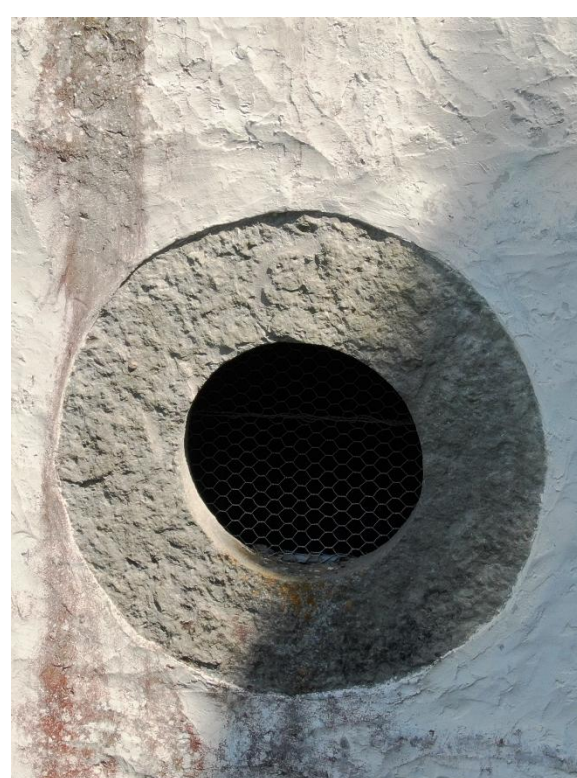
Fönster i tornets västfasad. Till höger ljuslugg i västfasaden, strax under ljudluggarna, till tornets andra övervåning. Foto Pär Malmros 2023, Visby stift.

Trätrappor för genom trägolv upp till tornets andra övervåning som upplyses av ett rundfönster i väster, samt till klockvåningen. Kyrkans enda klocka är placerad innanför de nedre ljudluggarna.

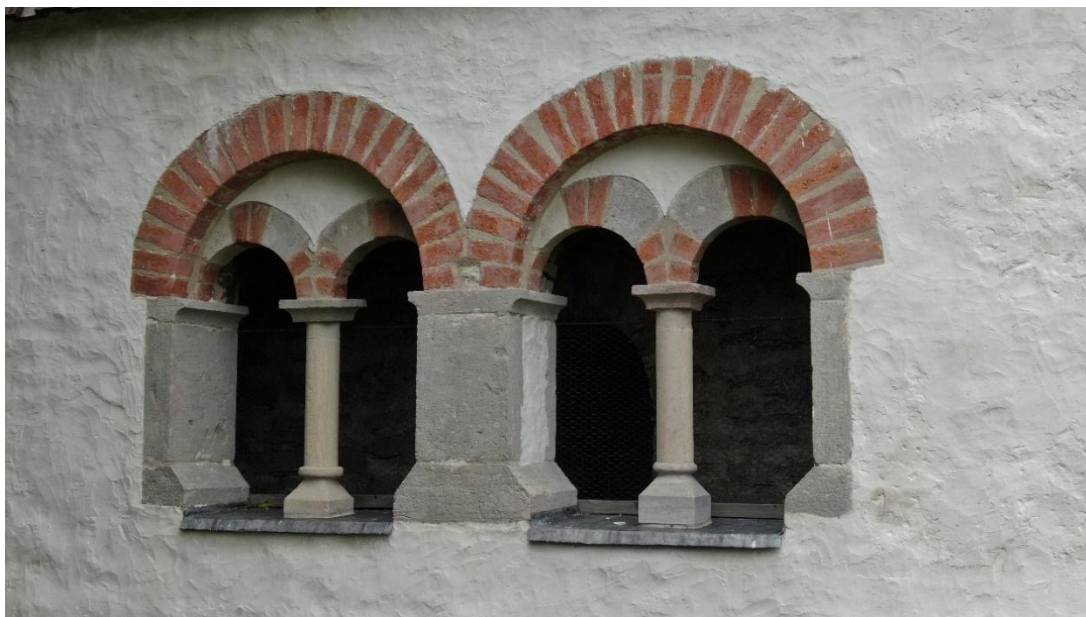
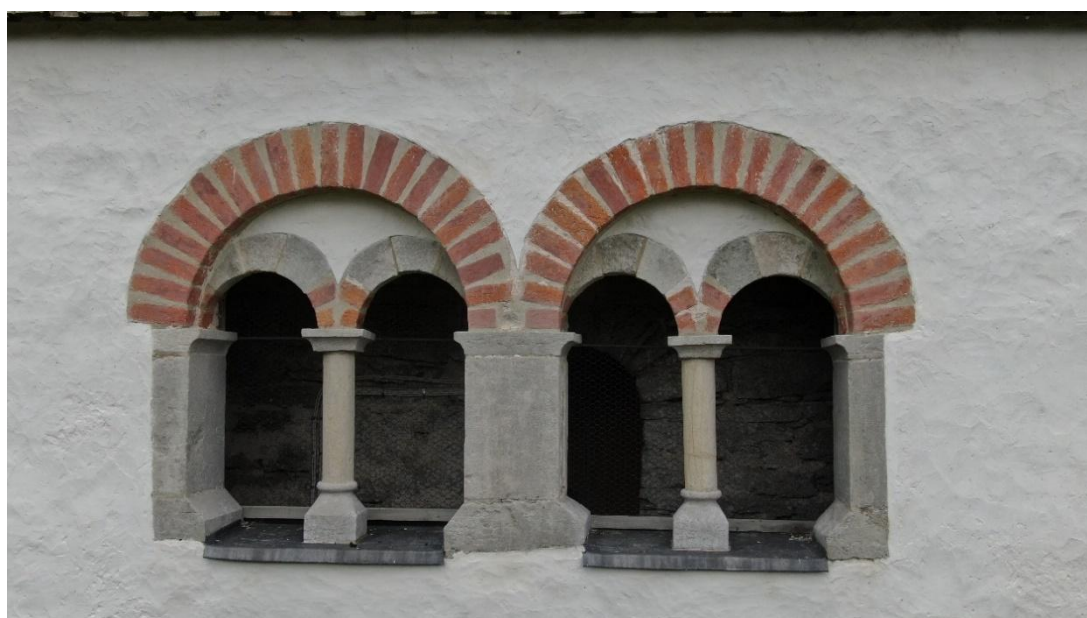
Tornets södra och norra gallerier. Foto Pär Malmros 2020, Visby stift.

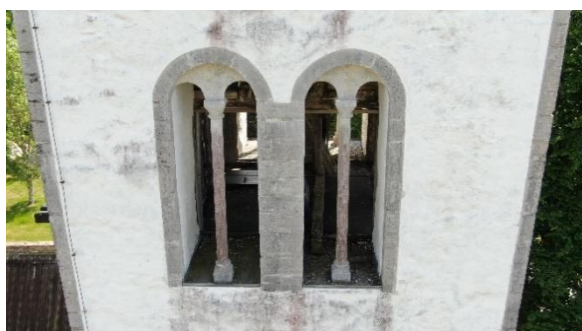
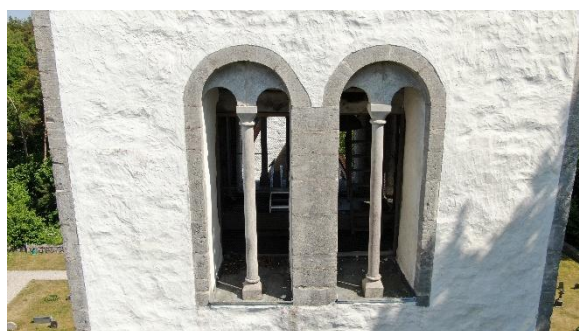
Tornets nedre ljudgluggar i norr och väster. Foto Pär Malmros 2023, Visby stift.

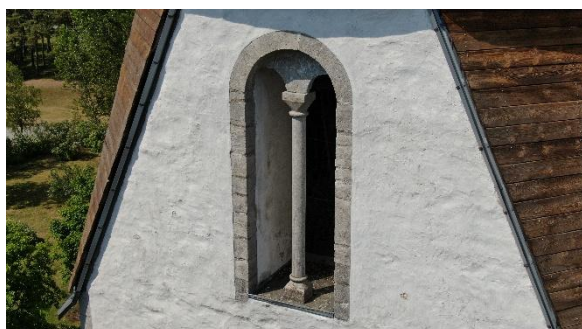
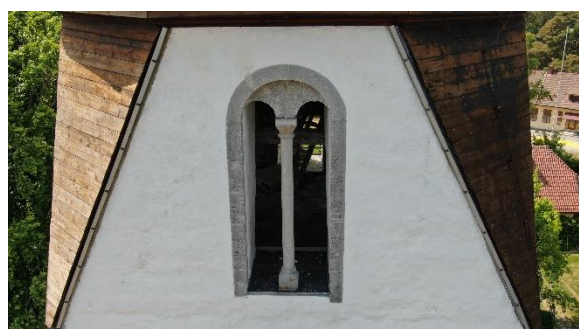
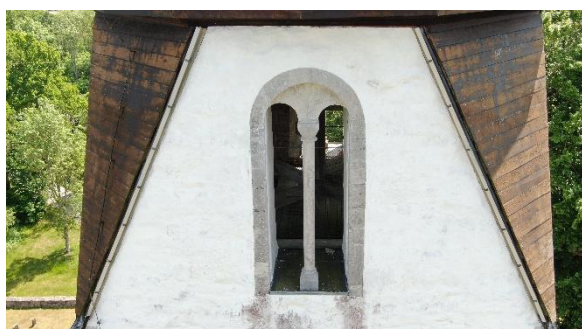
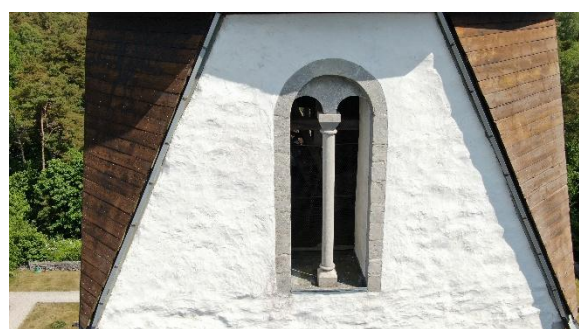
Tornets övre ljudgluggar i söder, öster, norr och väster. Foto Pär Malmros 2023, Visby stift.

I anslutning till den ligger kimbniingsstenar. Ett trägolv avskiljer de båda våningarna av ljudgluggar. Denna våning är öppen upp i tornhuven. På en av bjälkarna är inskuret huvens byggnadsår 1779. Ett sista trägolv ligger i våningen innanför lanterninen, vars fyra gluggar har räcken utanför träluckorna.

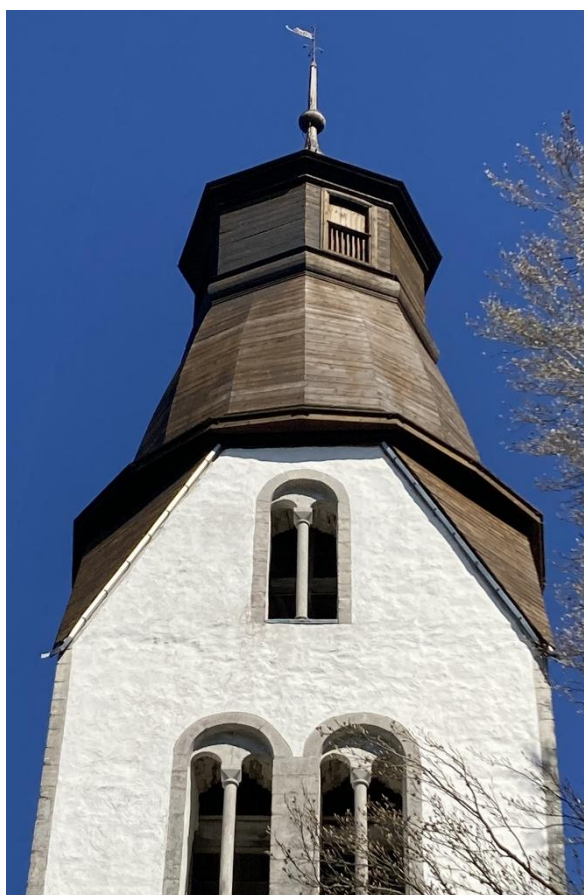
Tornhuven från väster och nordöst. Foto JL 2023.

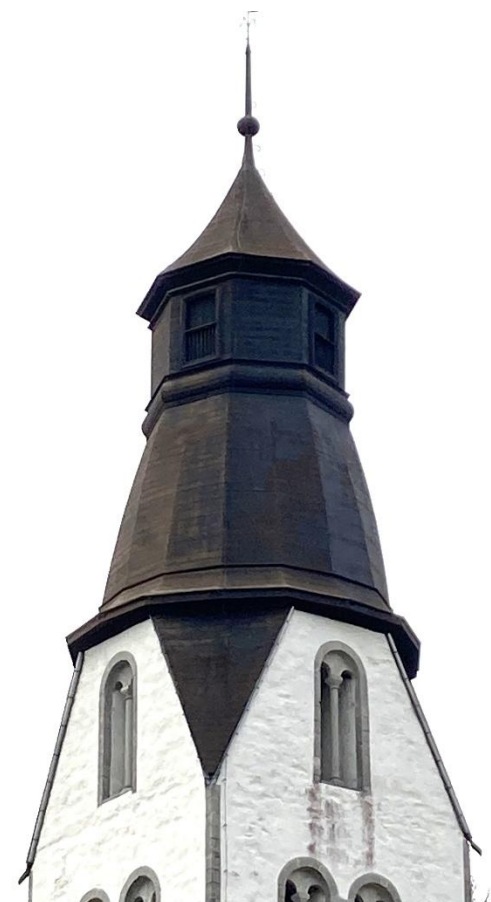
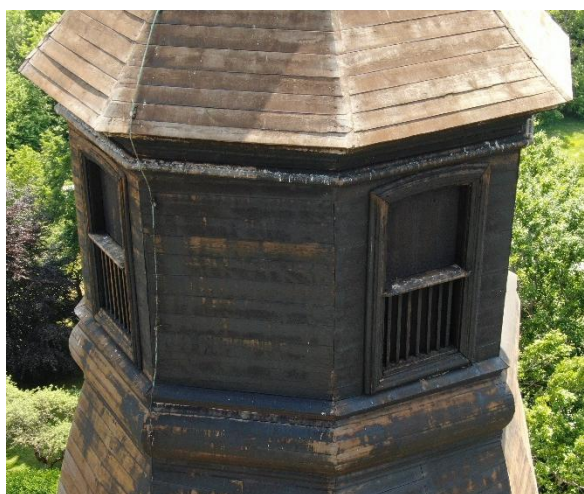
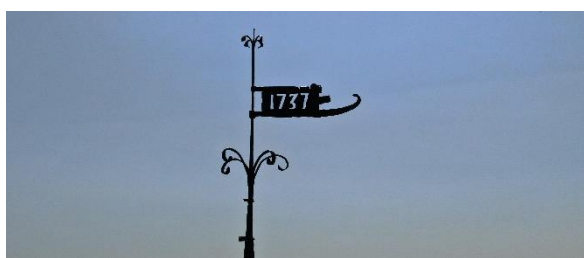
Till vänster lanterninen från nordöst samt vindflöjeln. Till höger tornhuven från norr. Foto Pär Malmros 2023 respektive 2020, Visby stift.

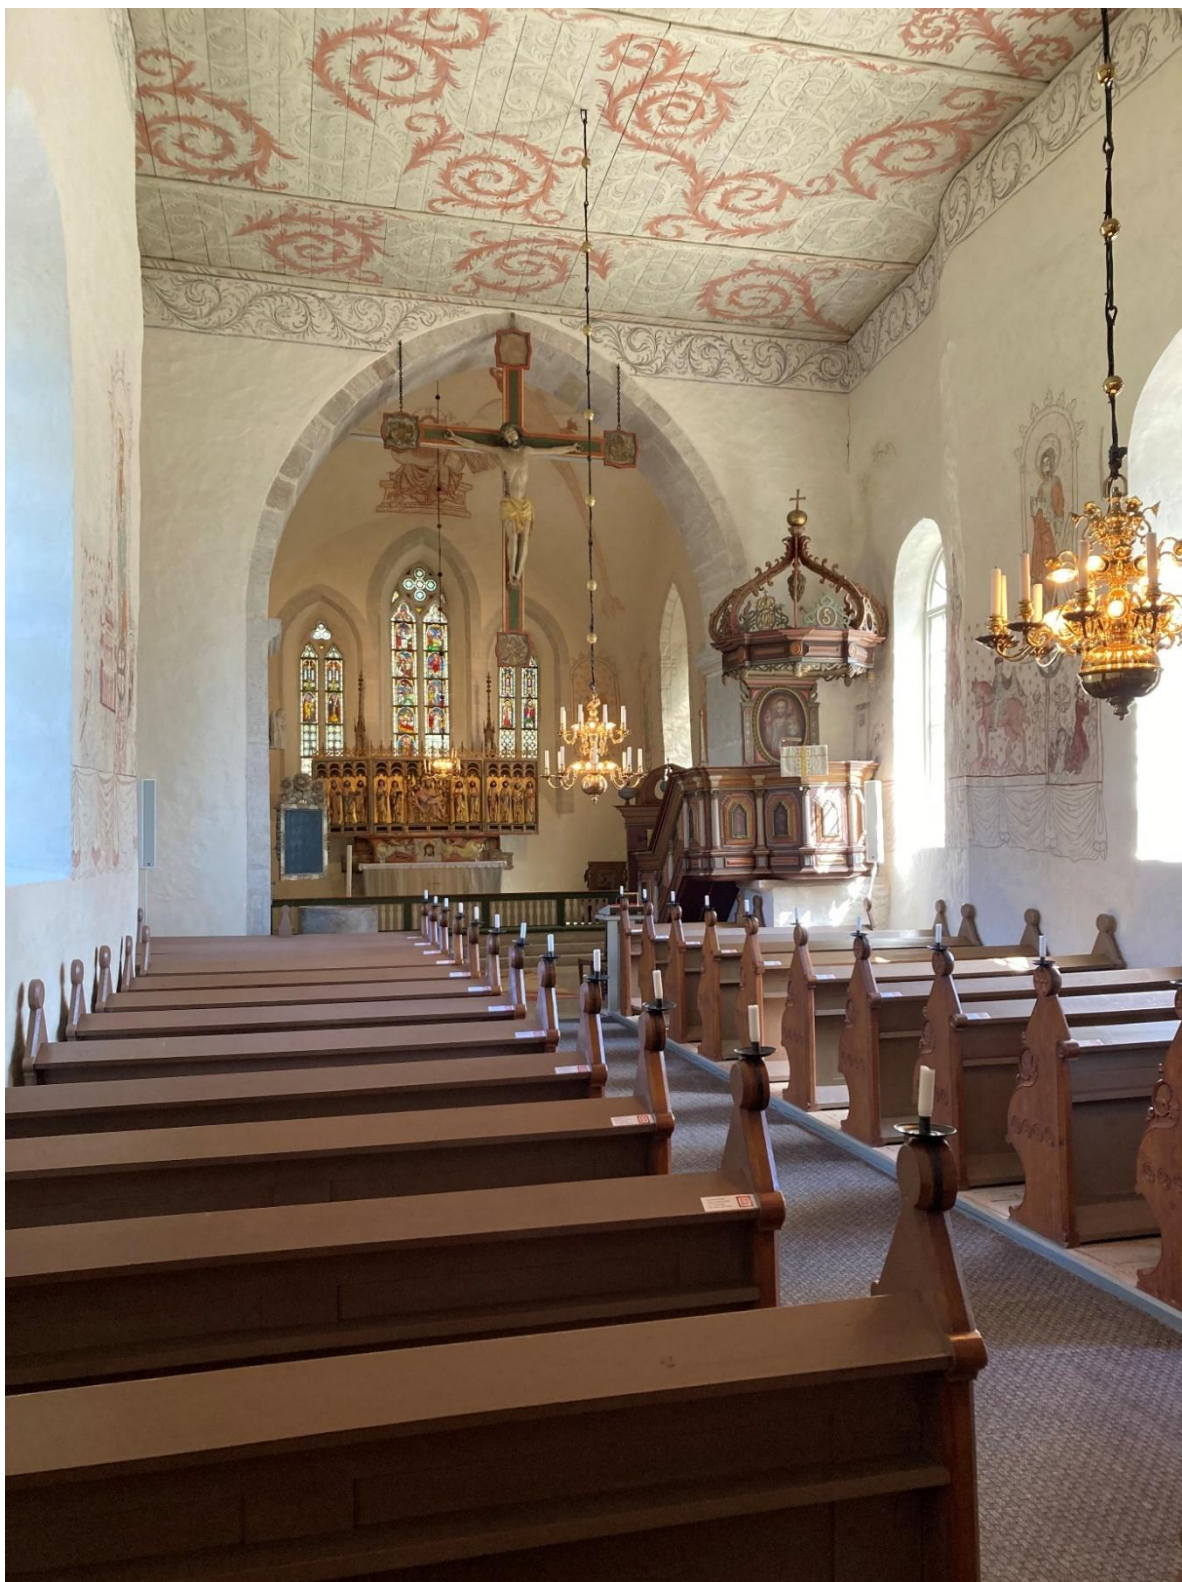
Interiör mot öster. Foto JL 2023.

Kyrkorummet är uppdelat i kor, långhus och ringkammare tornets bottenvåning. En låg skärmvägg i ringkammaren avdelar ytan bakom orgeln till förvaringsutrymme. Koret täcks av ett murat och putsat kryssvalv från korets byggnadstid med kalkmålningar, dels från 1300-talet, dels en tronande Kristus över altaret från 1400-talet. Målningar från 1400-talets mitt pryder även delar av korets väggar. Korfönstren har kvar sin ursprungliga medeltida form och även huvuddelen av de ursprungliga glasmålningarna, vilket gör att korets ljussättning i stora drag är densamma som på medeltiden. En spetsbågig triumfbåge från samma tid med huggen bågöppning förenar koret med långhuset, som är något lägre än koret. Långhuset östra del är något bredare än resten av långhuset där det är förlängt åt öster i samband med korbygget. Långhuset täcks av ett plant innertak av trä, målat på 1700-talet med akantusrankor och en segrande Kristus med korsfana. Innertaket höjdes en meter till nuvarande nivå på 1954-1955 varvid innertaket fick sin ursprungliga målning från 1700-talet. Den kompletterades på 1980-talet med en akantusranka på muren under taket, utförd av konstnären Harald Norrby. Sidorna domineras av de stora symmetriskt placerade fönstren. På de putsade murarna finns kalkmålningar från 1400-talets mitt och i sydvästra hörnet från 1500-talets slut. Ringkammaren öppnar sig genom en rundbågig tornbåge med helt putsad omfattning. Bågöppningen och ringkammaren har begränsade inslag av kalkmålad dekor men desto mer putsristningar, huvudsakligen graffitti. Golvet i koret består av slipade kalkstenshällar, tillkomna vid restaureringen 1954-1955, och gravstenar. Golvet i långhuset är av cement i mittgången, inlagt vid restaureringen 1891, samt omålade brädor under bänkarna.

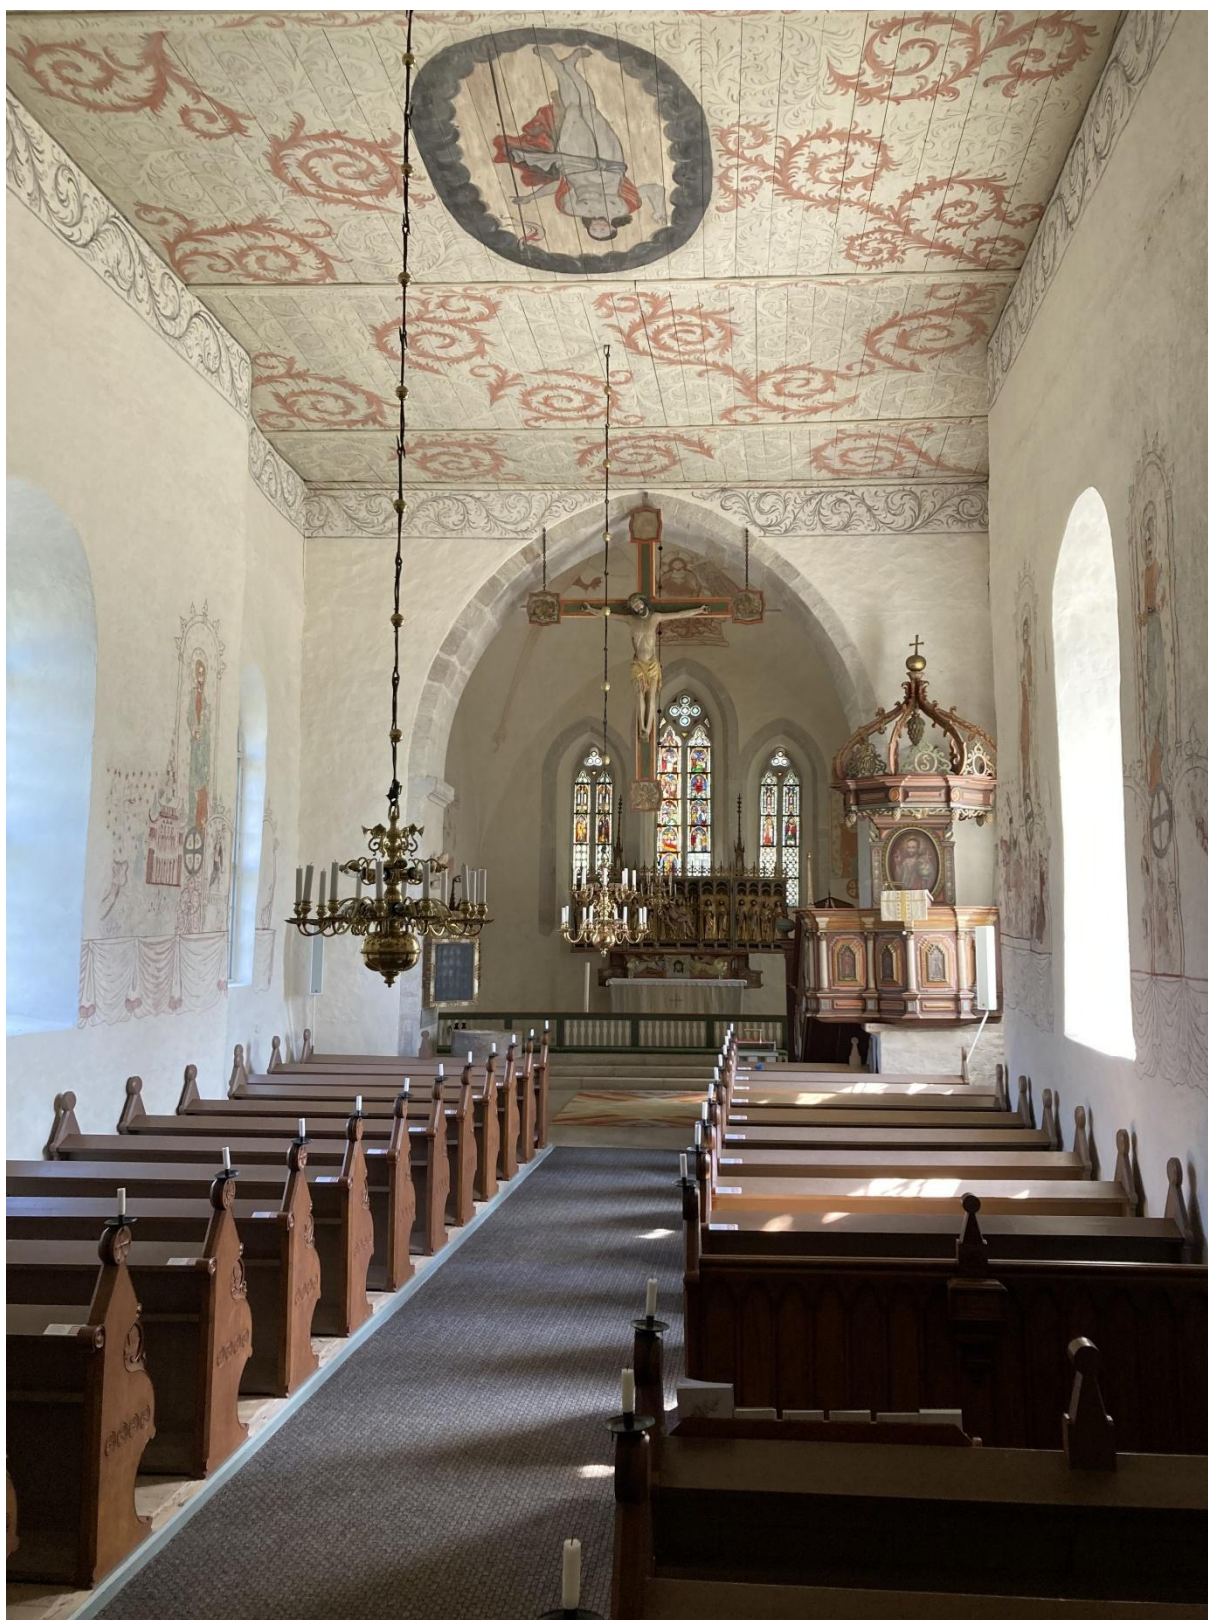
Interiör mot öster. Foto JL 2023.
