# Lye kyrka

Karaktärisering 2023

Gotlands  
Museum

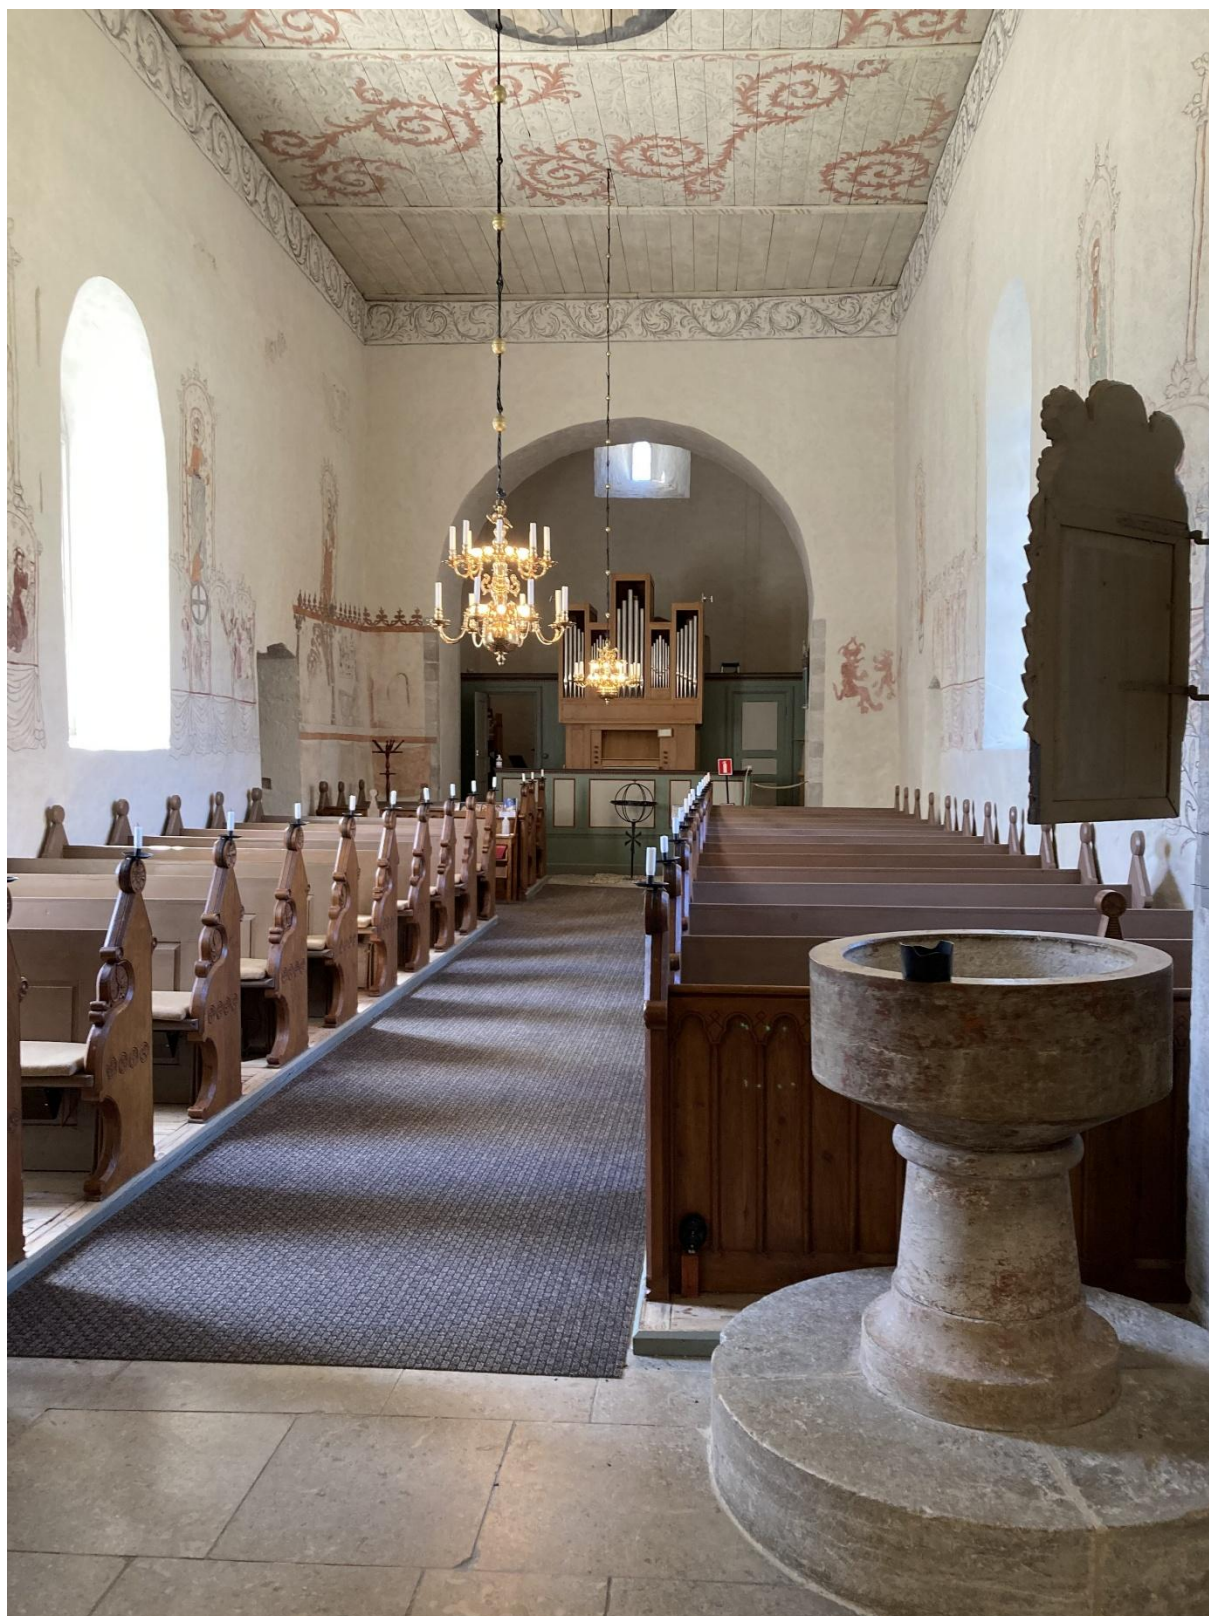
Interiör mot väster. Foto JL 2023.

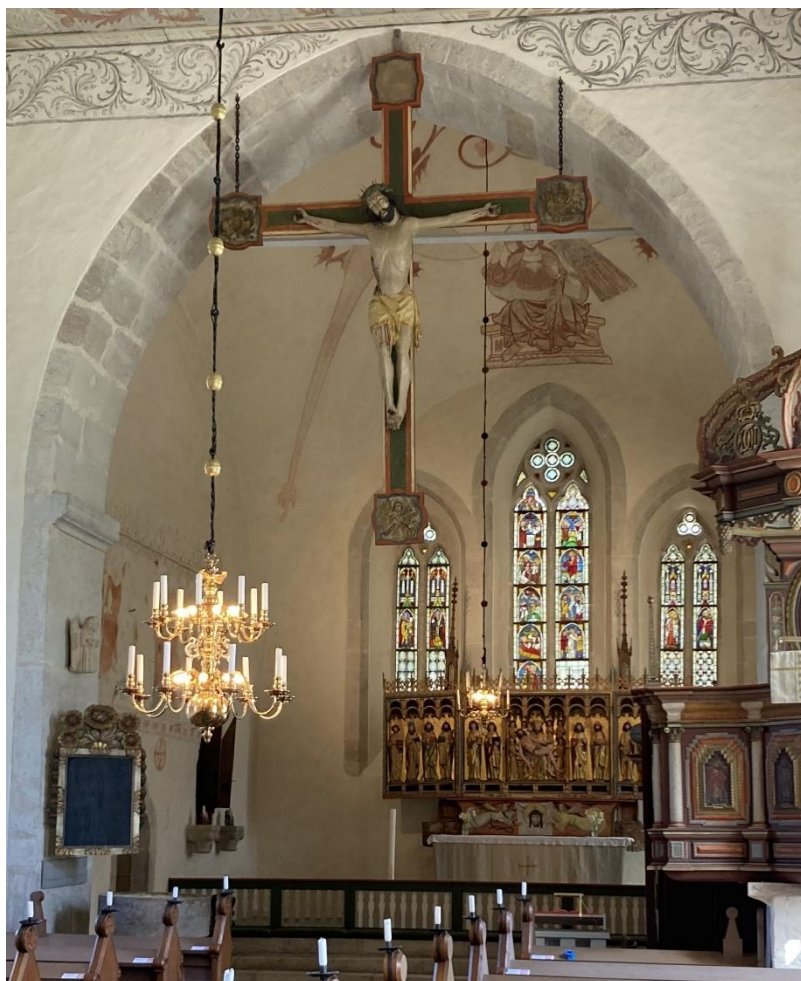
Interiör av koret mot nordöst. Foto JL 2023.

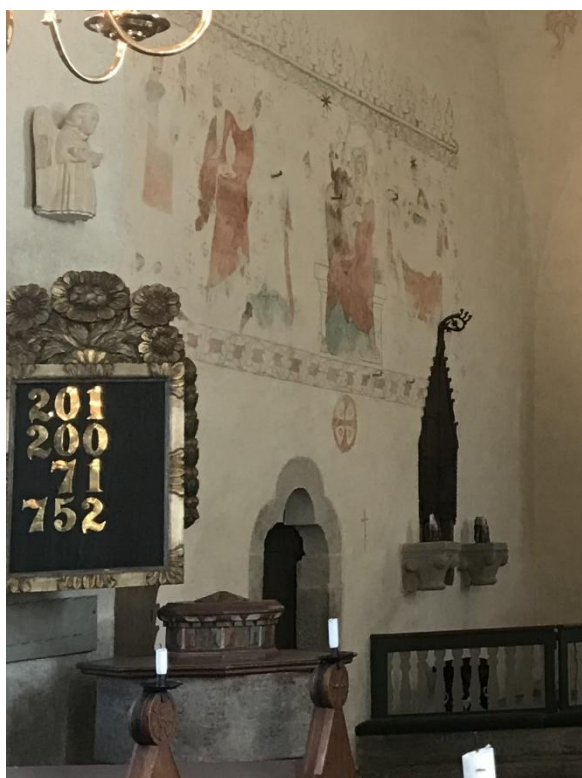
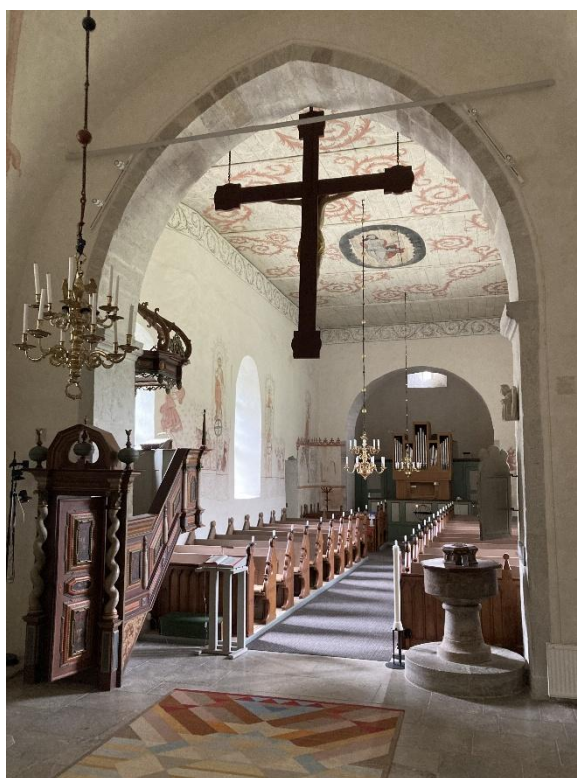
Interiör av koret mot nordöst och väster. Foto JL 2023.

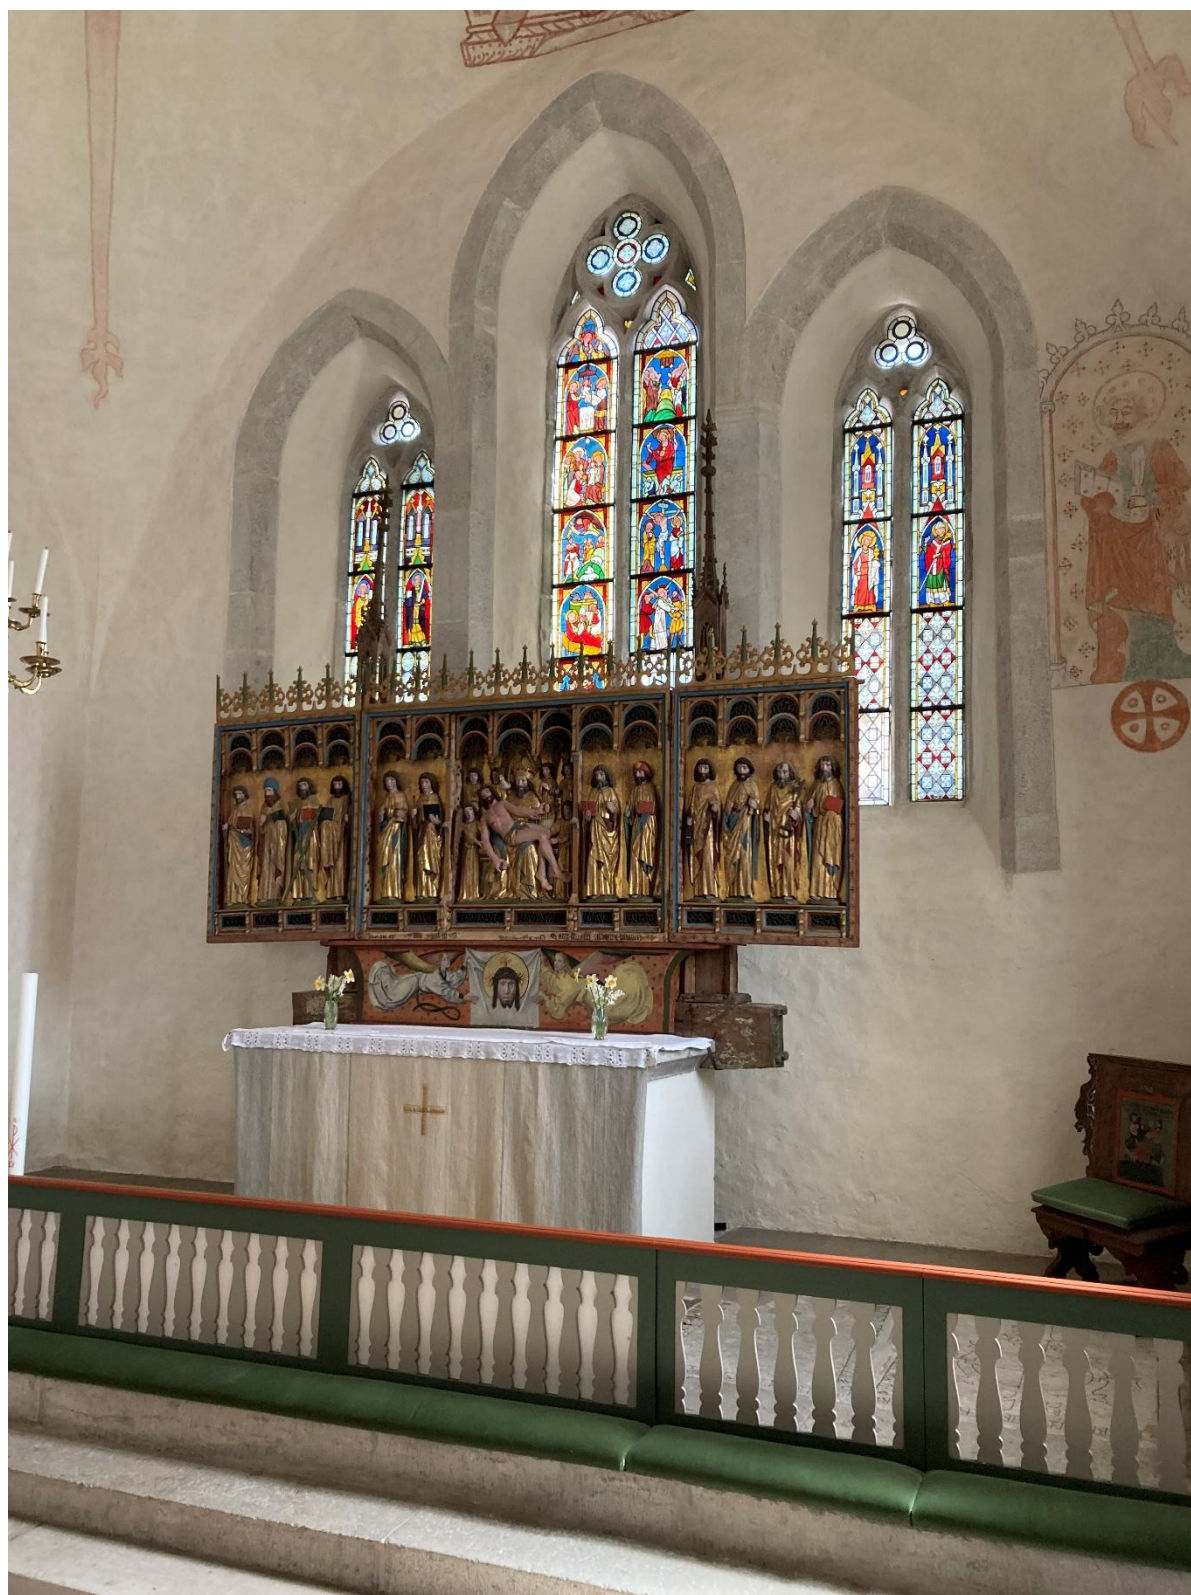
Altarpartiet och korets östra fönster. Foto JL 2023.

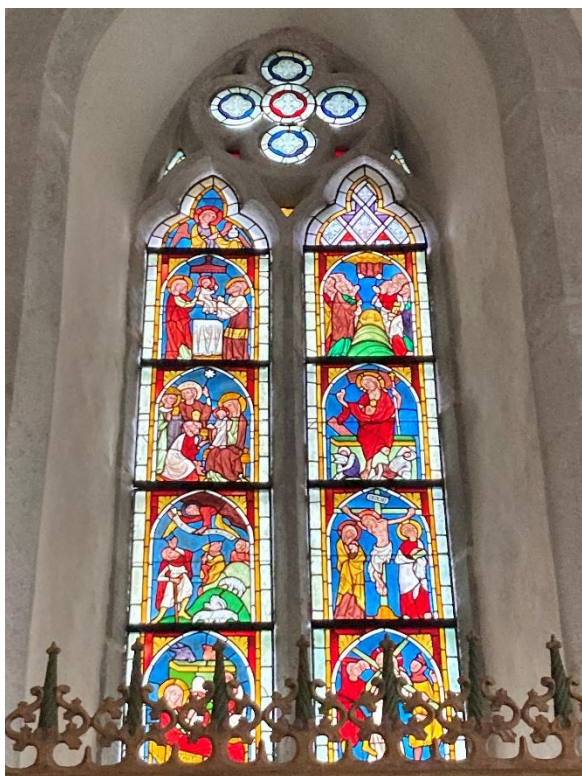
Det mellersta östfönstrets glasmålningar från 1300-talet, till höger sedda snett underifrån. Foto JL 2023.

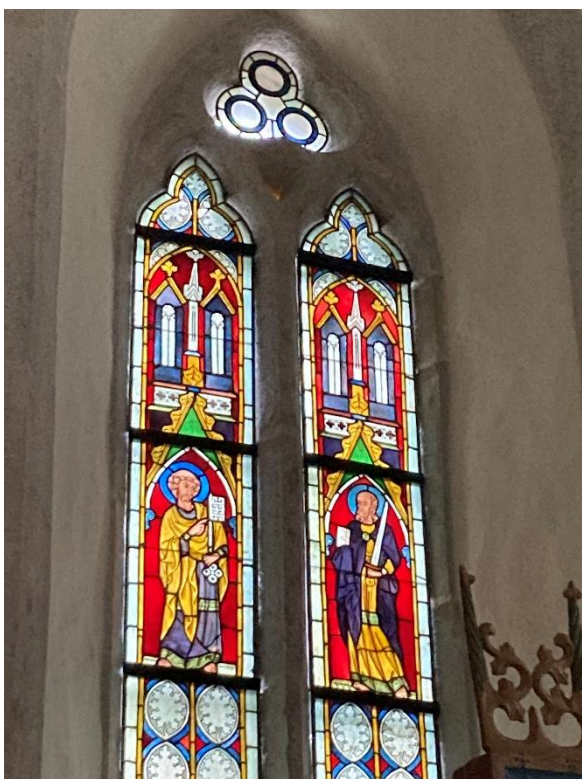
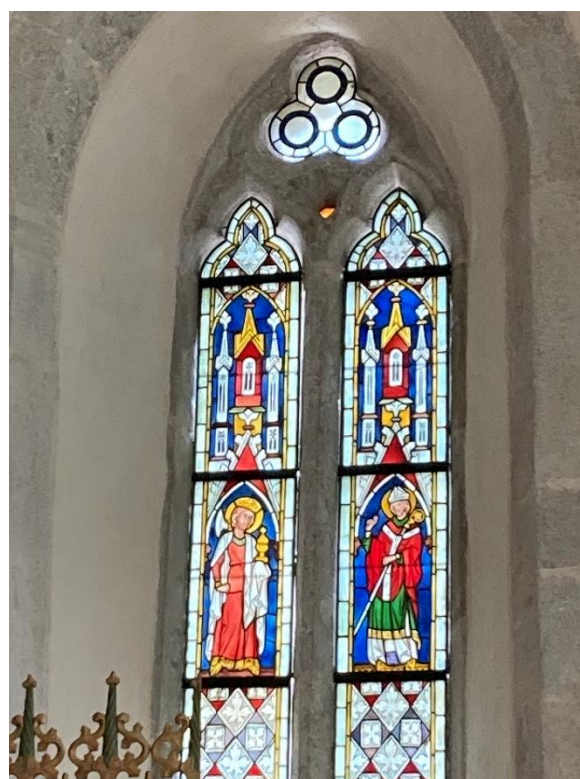
Det norra och södra östfönstrets glasmålningar från 1300-talet. Foto JL 2023.

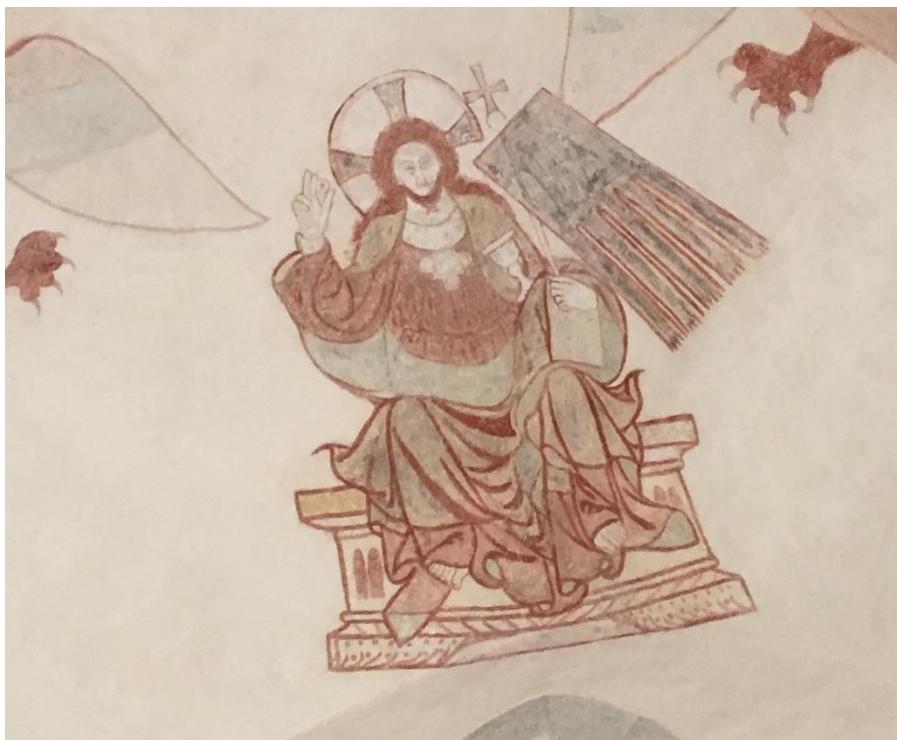
Välsignande Kristus.  
Kalkmålning från 1400-  
talets mitt i korvalvet,  
ovanför altaret. Foto JL  
2023.

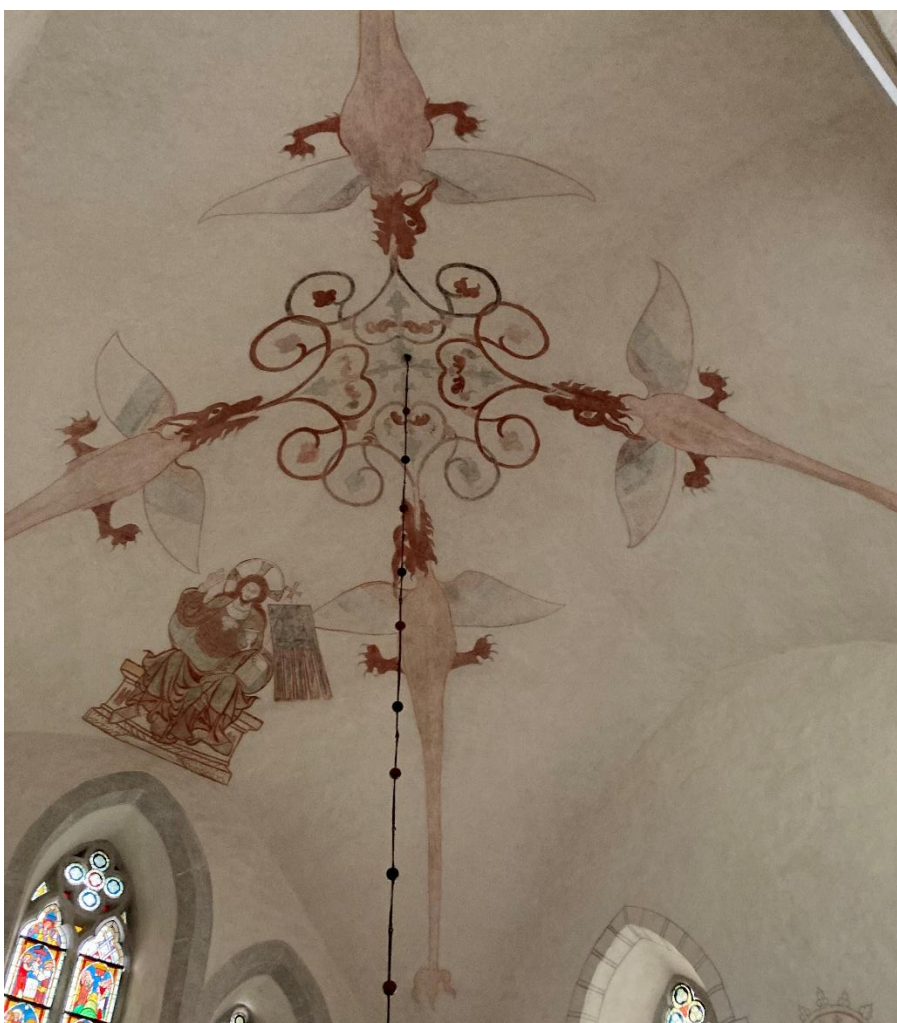
Korvalvet sett mot  
sydöst med målningar  
från korets  
byggnadstid på 1300-  
talet samt Kristusbild  
från 1400-talet. Foto  
JL 2023.

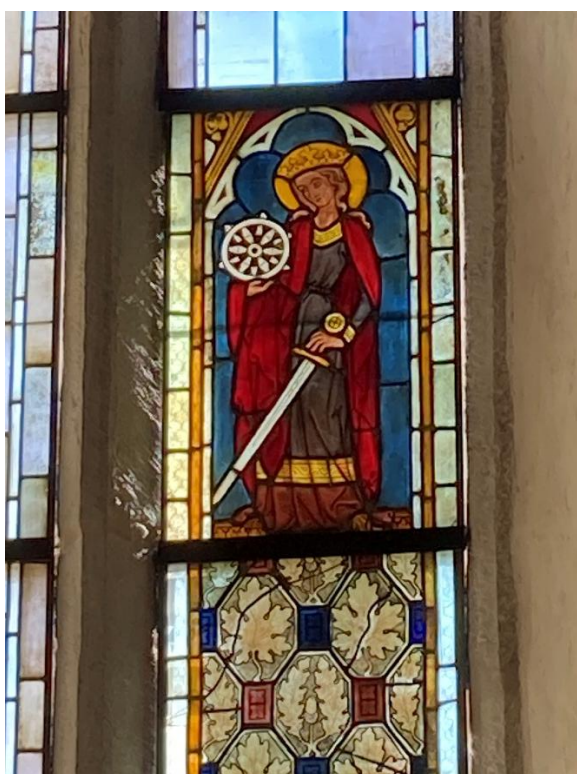
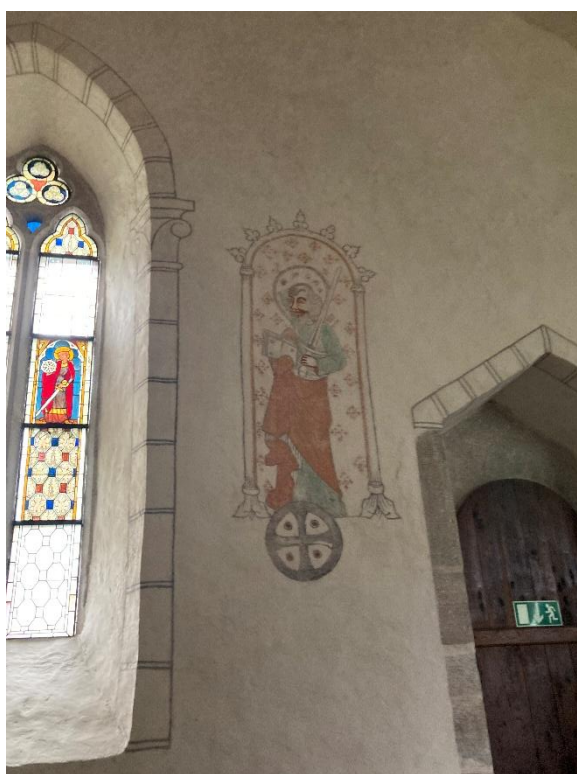
Korets södra fönster  
samt detalj av  
fönstrets  
glasmålningar från  
1300-talet. Foto JL  
respektive ES 2023.  
Nedan till höger  
korets södra mur  
med kalkmålning  
från 1400-talets mitt.  
Foto JL 2023.

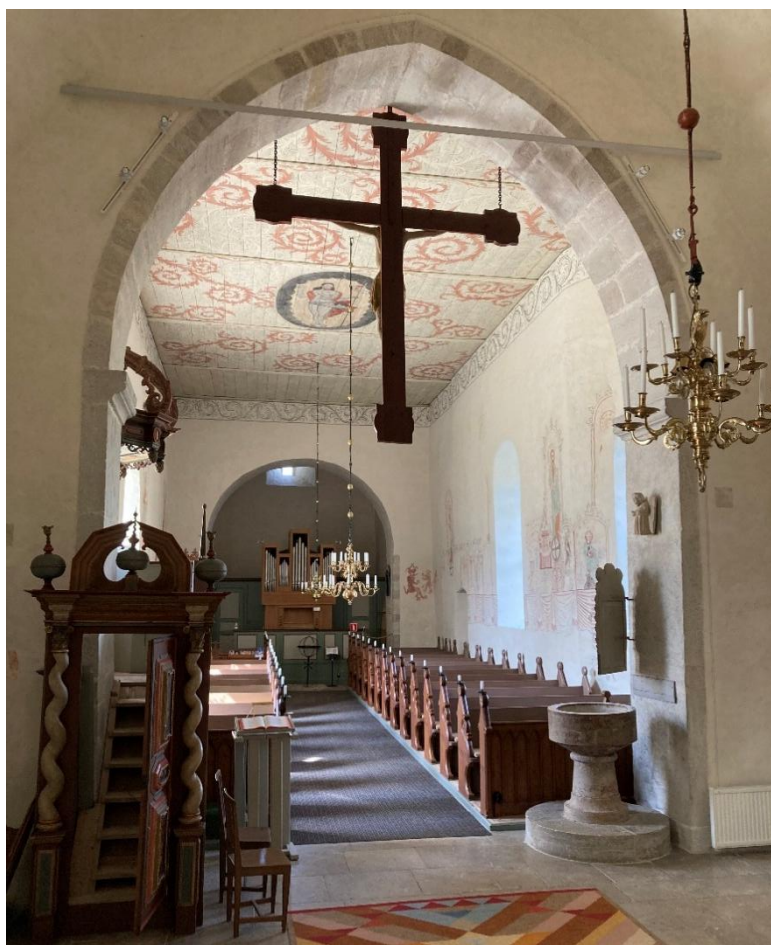
Interiör av långhuset  
mot väster sett genom  
triumfbågen. Foto JL  
2023.

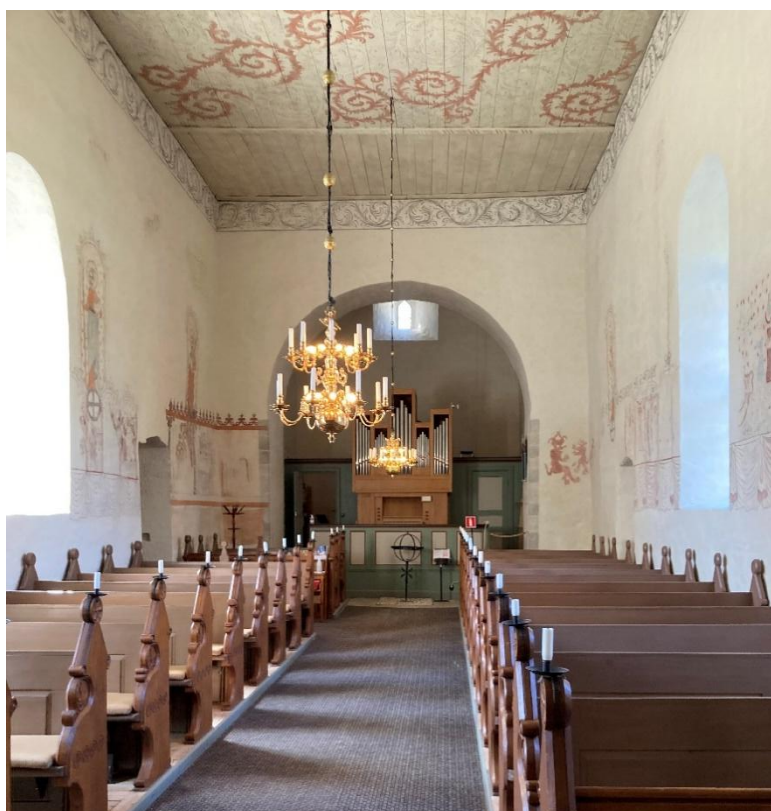
Interiör av långhuset  
mot väster. Foto JL  
2023.

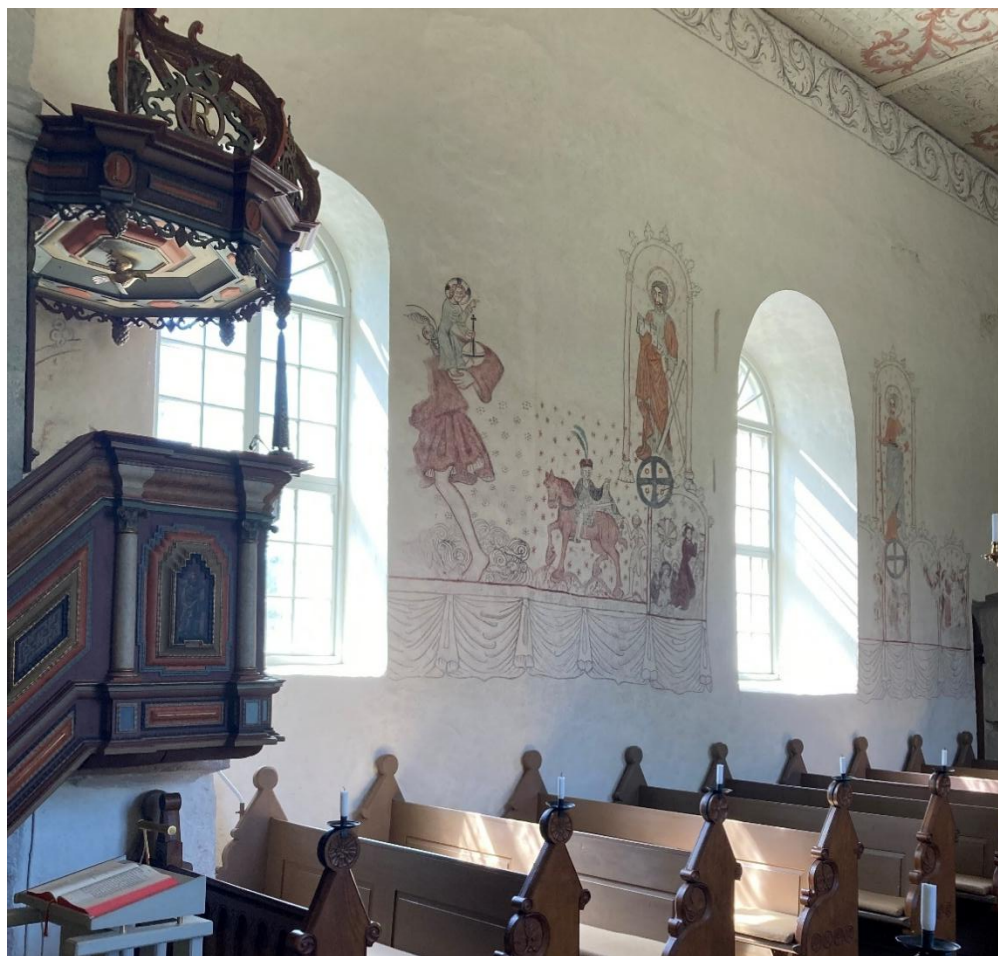
Långhusets södra mur med kalkmålningar från 1400-talets mitt. Foto JL 2023.

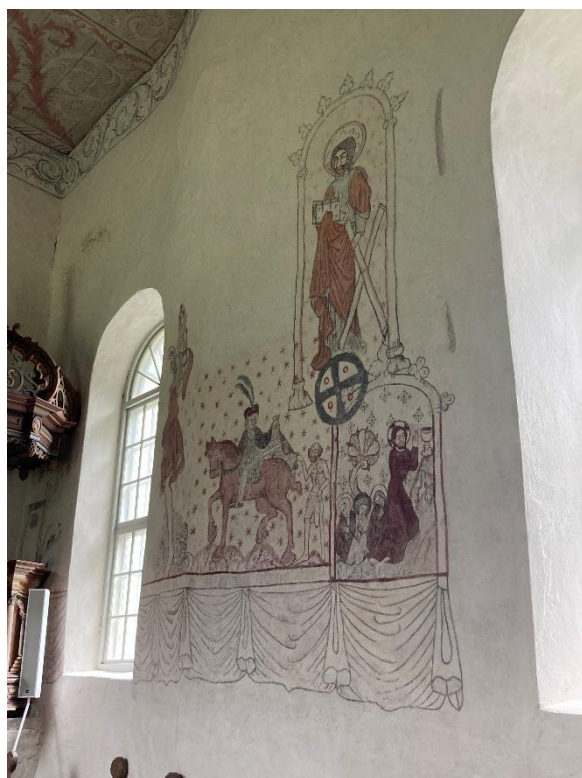
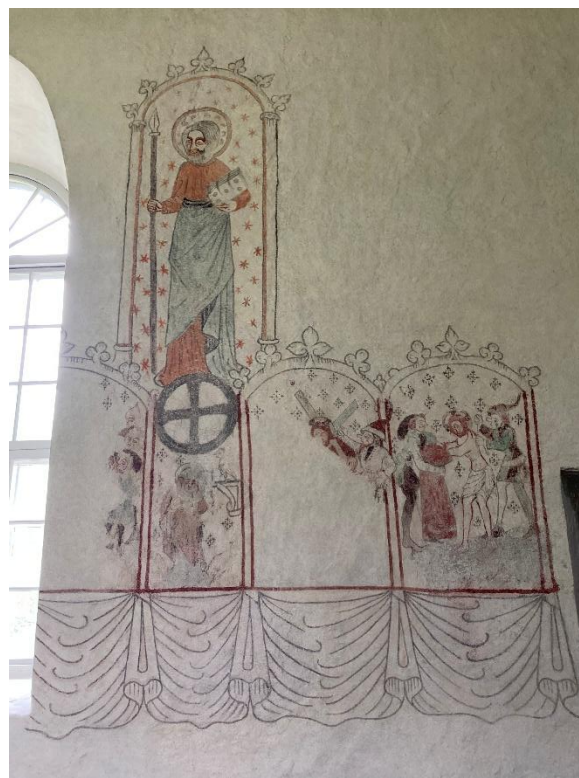
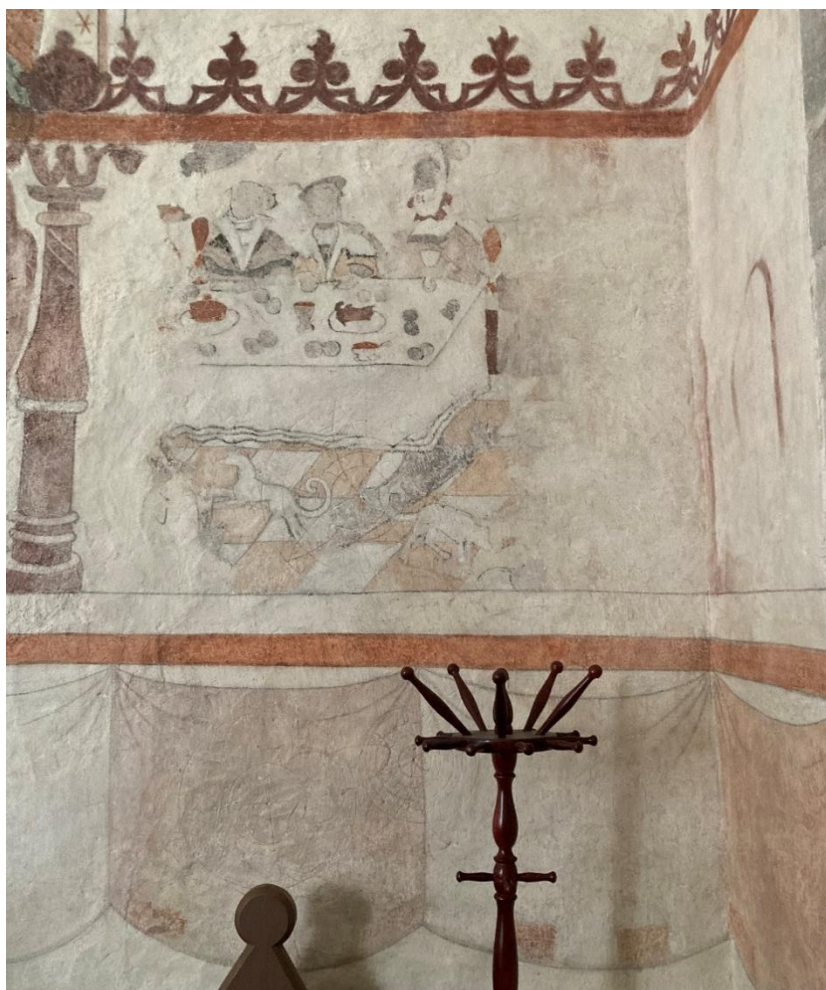
Kalkmålning från 1500-talets senare hälft i långhusets sydvästra hörn på ett underlag av geometriska putsristningar. Nedan kalkmålningar från 1400-talets mitt i långhusets nordvästra hörn. Foto JL 2023.

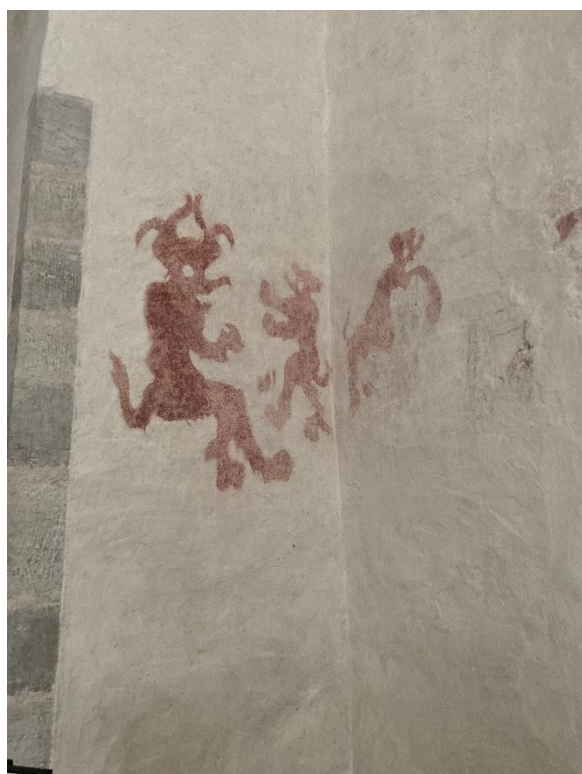
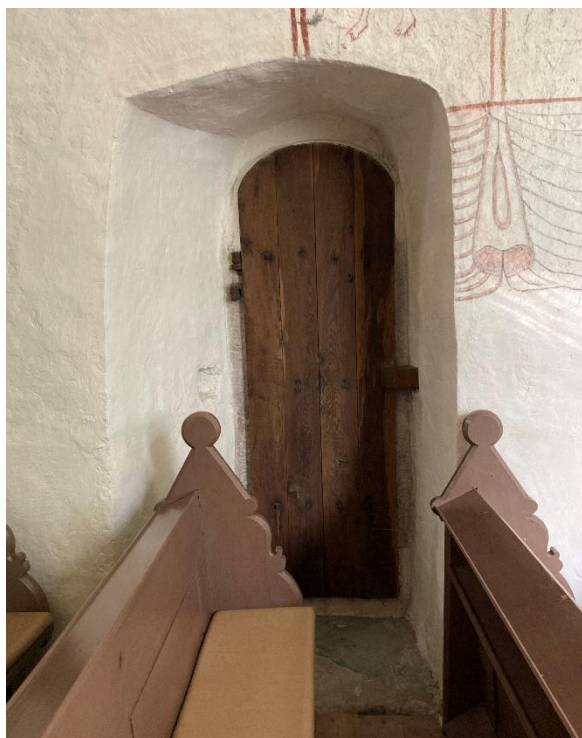
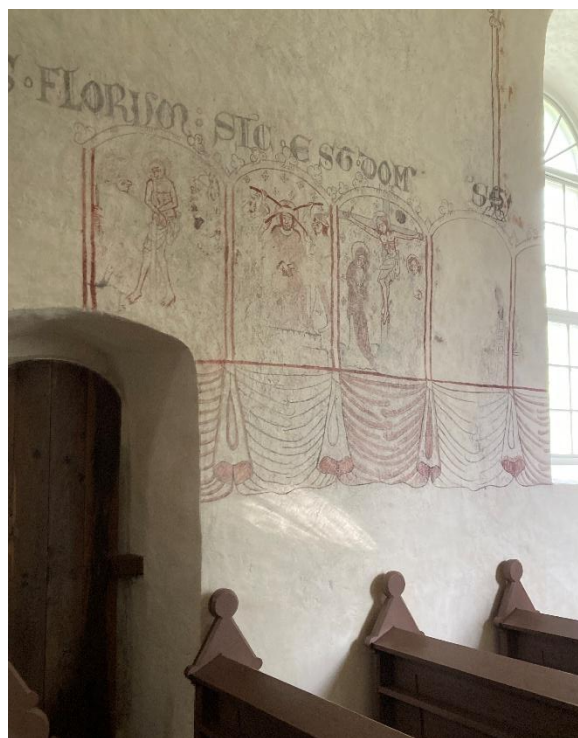
Långhusets nordportal samt kalkmålningar från 1400-talets mitt på långhusets norra mur. Nedan långhusets innertak med takmålning från 1700-talet. Akantusbården utförd på 1980-talet. Foto JL 2023.

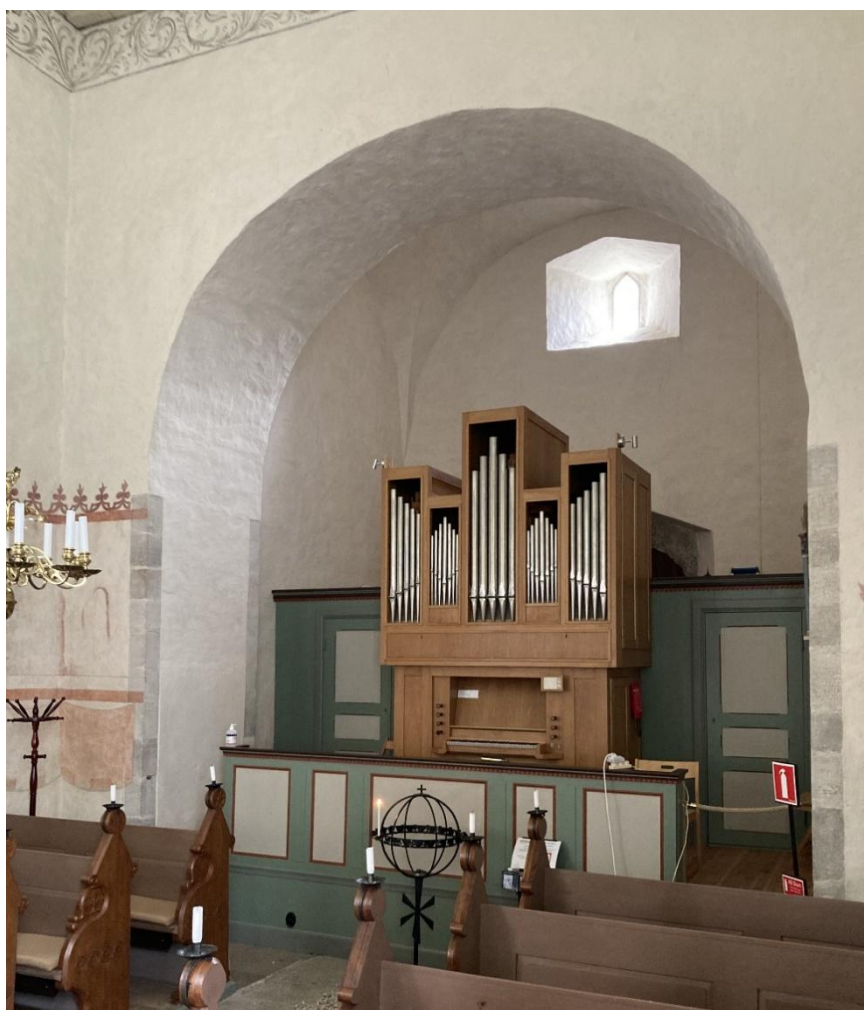
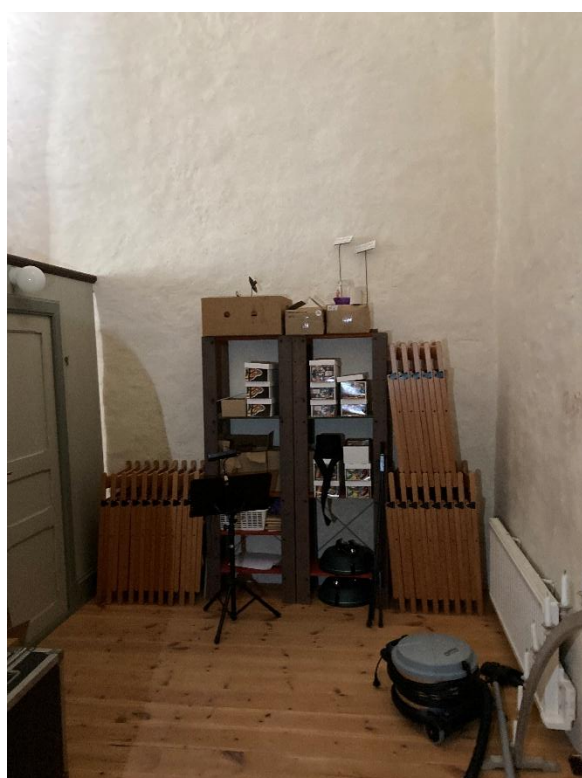
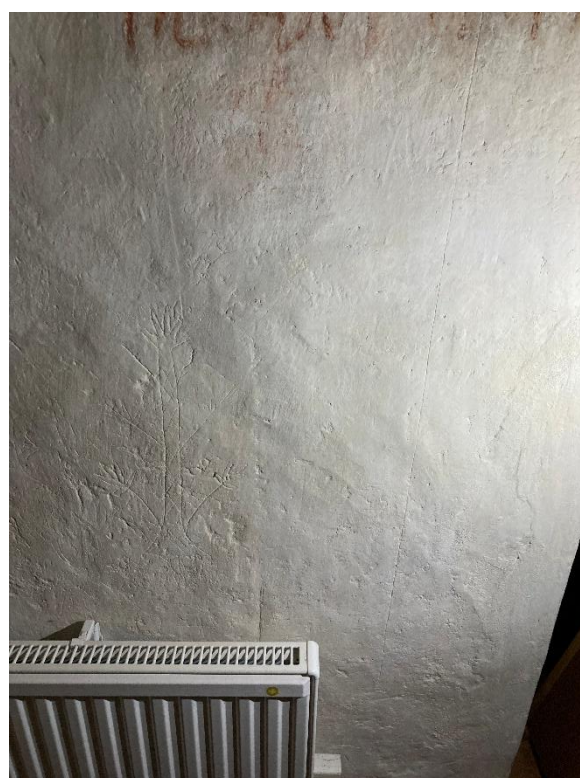
Tornbågen och ringkammaren mot väster. Nedan ringkammarens västra del mot söder samt ristning på västra murens södra del. Foto JL 2023.

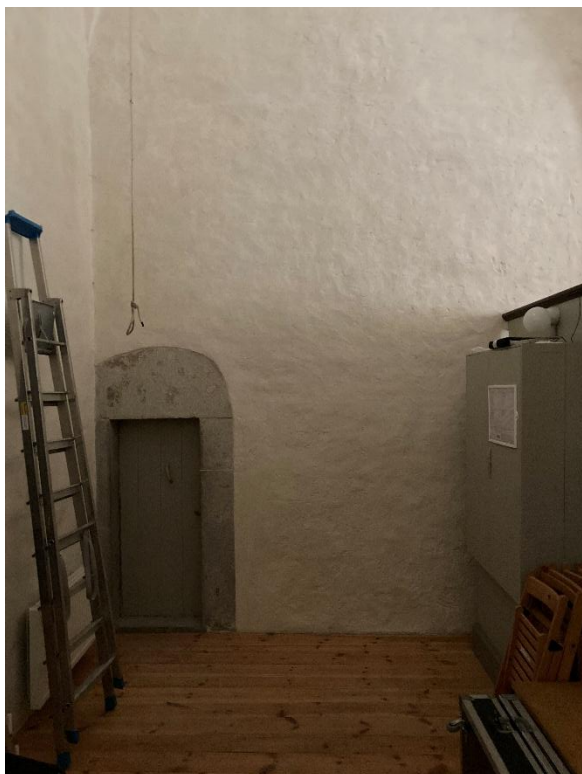
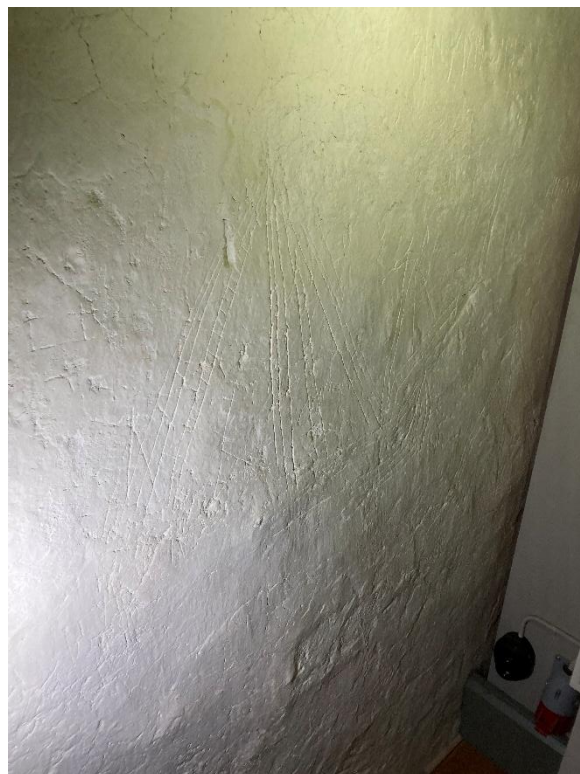
Ringkammarens västra del mot norr med dörr till torntrappan. Till höger putsristning på västra delen av ringkammarens norra mur. Foto JL 2023.

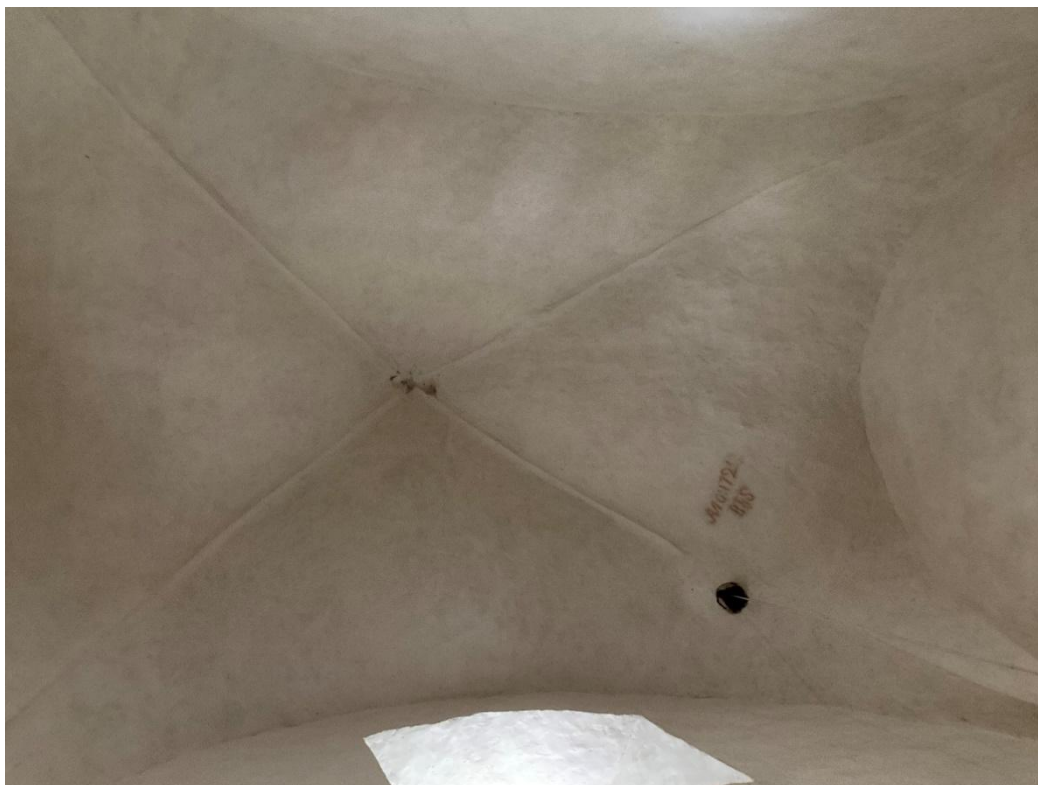
Ringkammarens valv. Väster nedåt. Foto JL 2023.

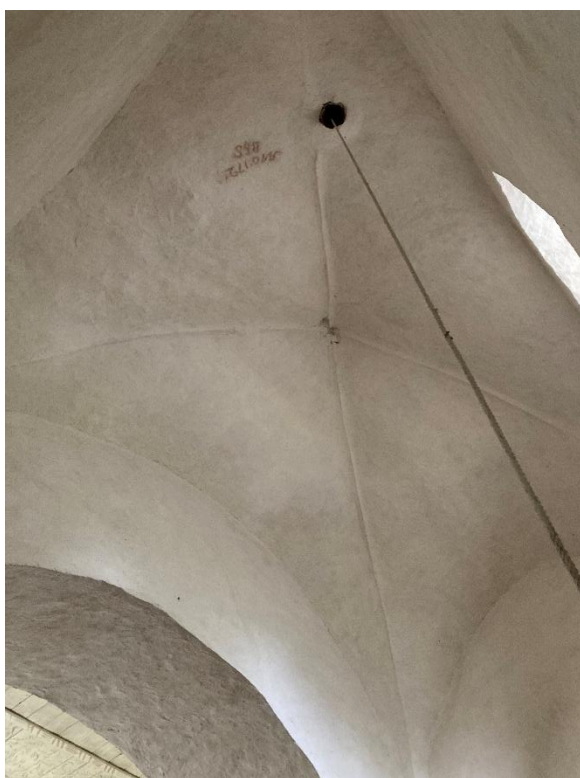
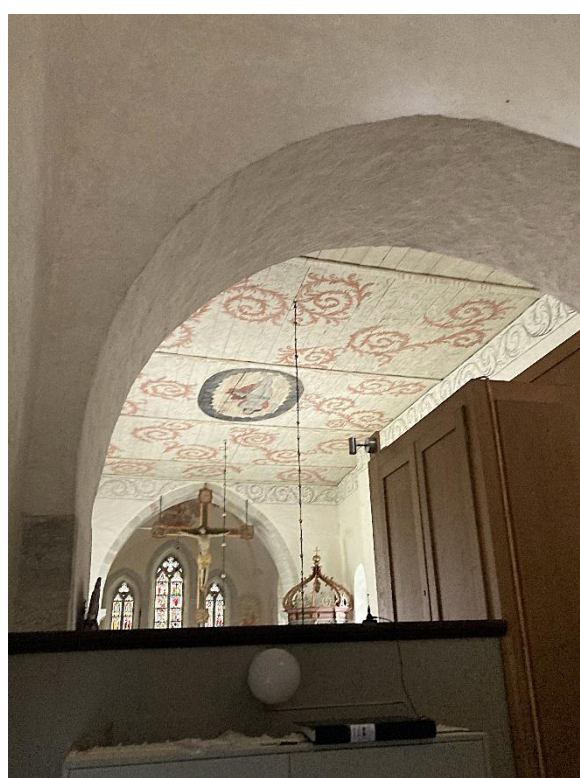
Ringkammarens valv. Sydöst nedåt. Till höger blick från ringkammaren genom tornbågen mot öster. Foto JL 2023.

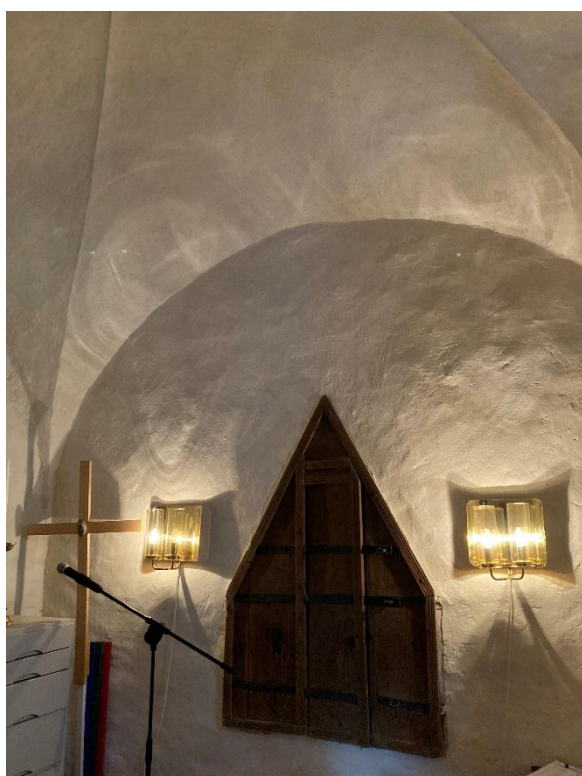
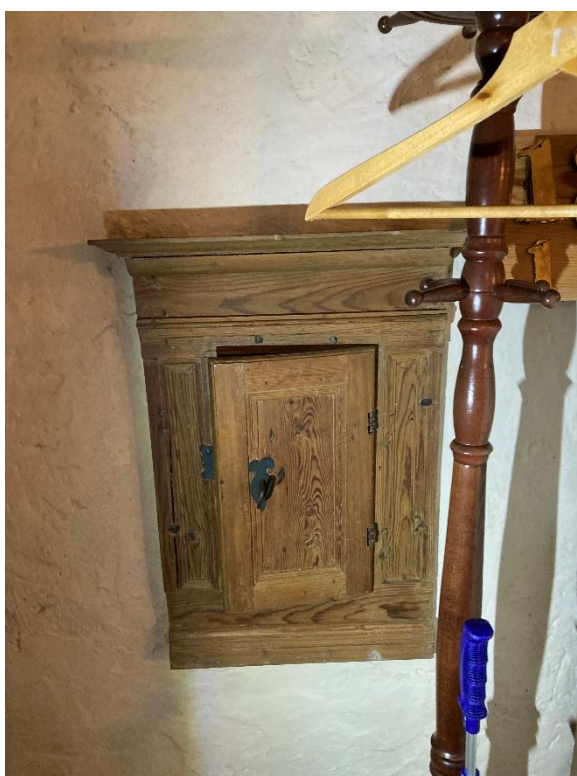
Sakristians valv mot nordöst.  
Nedan interiör av sakristian  
mot norr med väggsåp samt  
väggsåp i sakristians västra  
mur. Foto JL 2023.

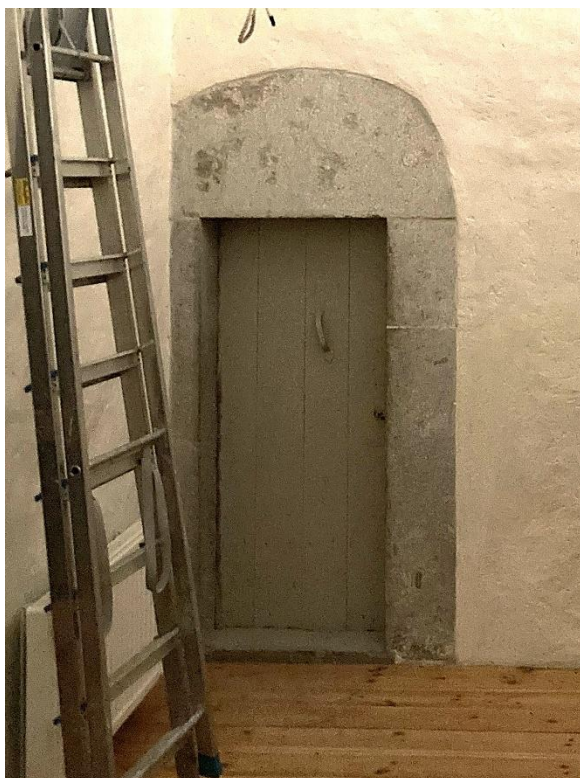
Ingången till murtrappan till torn och vindar. Till höger murtrappans nedre del sedd nedåt mot väster. Foto JL 2023.

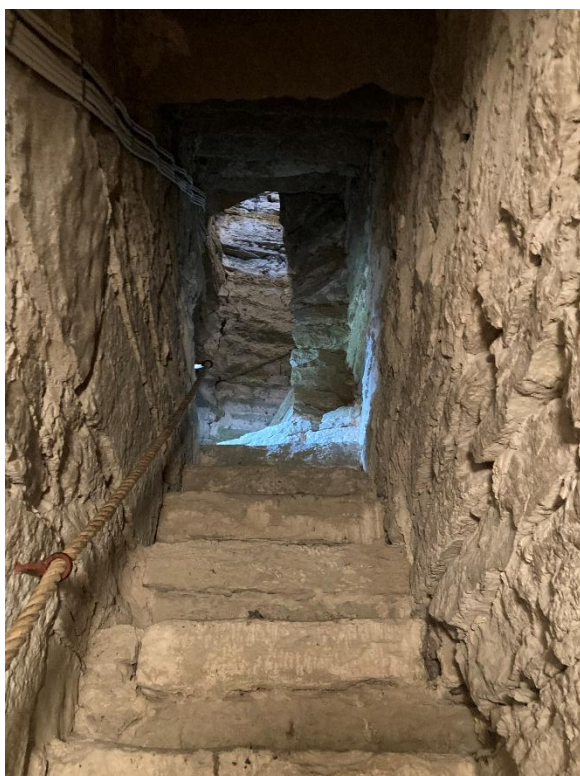
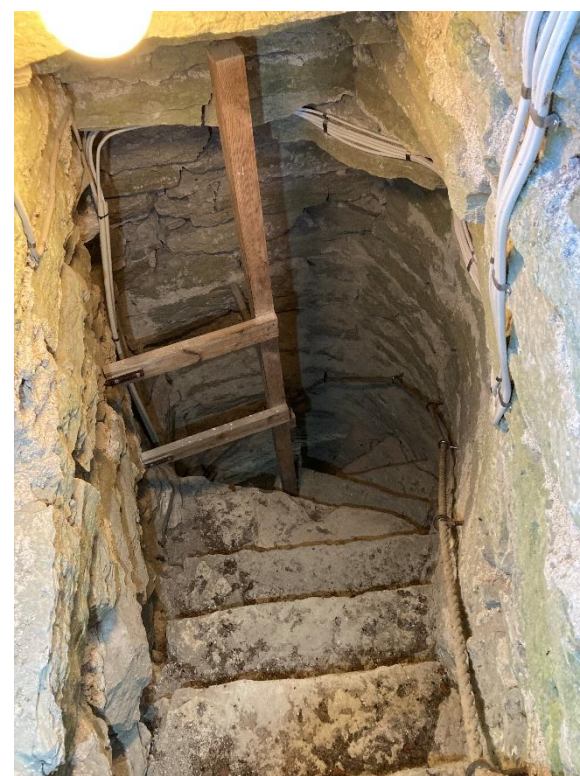
Murtrappans nedre del, sedd uppåt mot öster. Till höger murtrappans övre del sedd nedåt mot öster med trapploppets vändning i norra tornmurens östra del. Foto JL 2023.

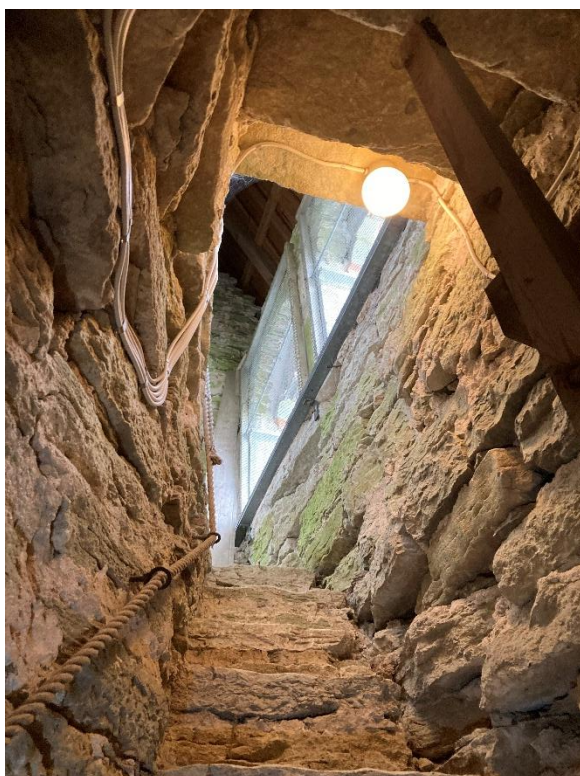
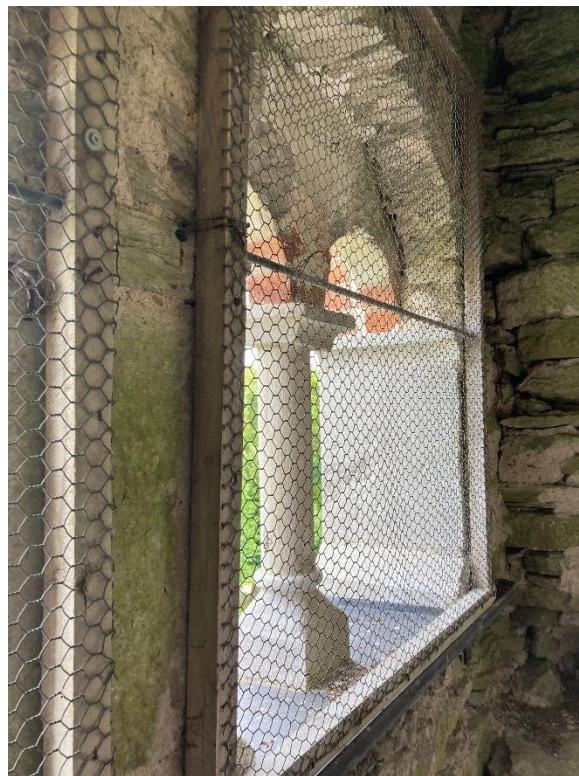
Murtrappans övre del sedd uppåt mot väster med trappans mynning i norra torngalleriet. Till höger norra galleriet sett mot öster. Foto JL 2023.
