# Lye kyrka

Karaktärisering 2023

Gotlands  
Museum

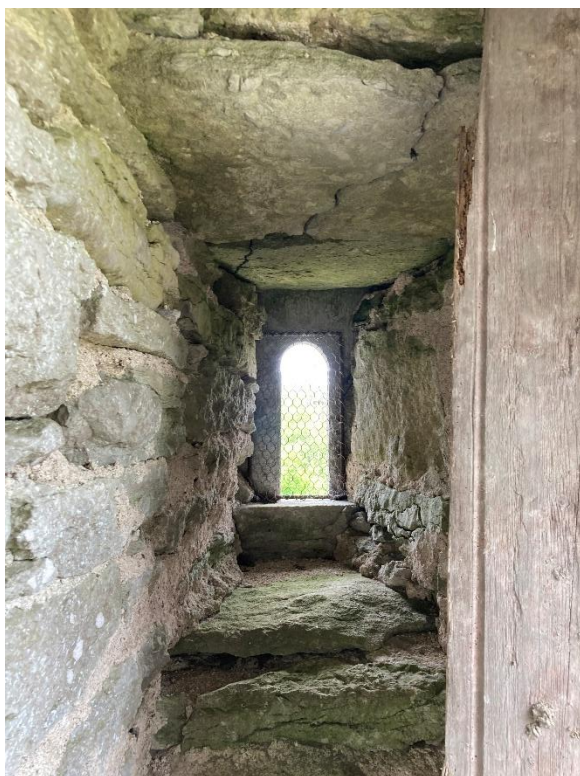
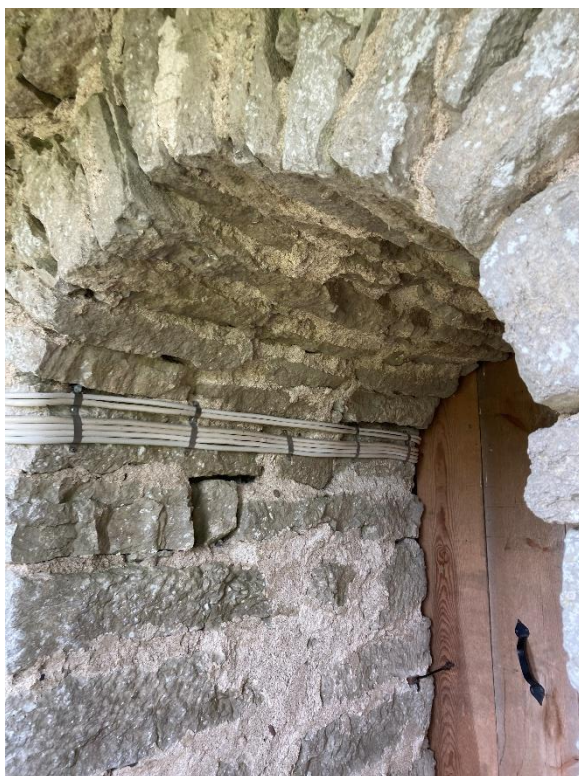
Norra galleriets öppning i västfasaden. Till höger ingång från norra galleriet till tornets första övervåning. Foto JL 2023.

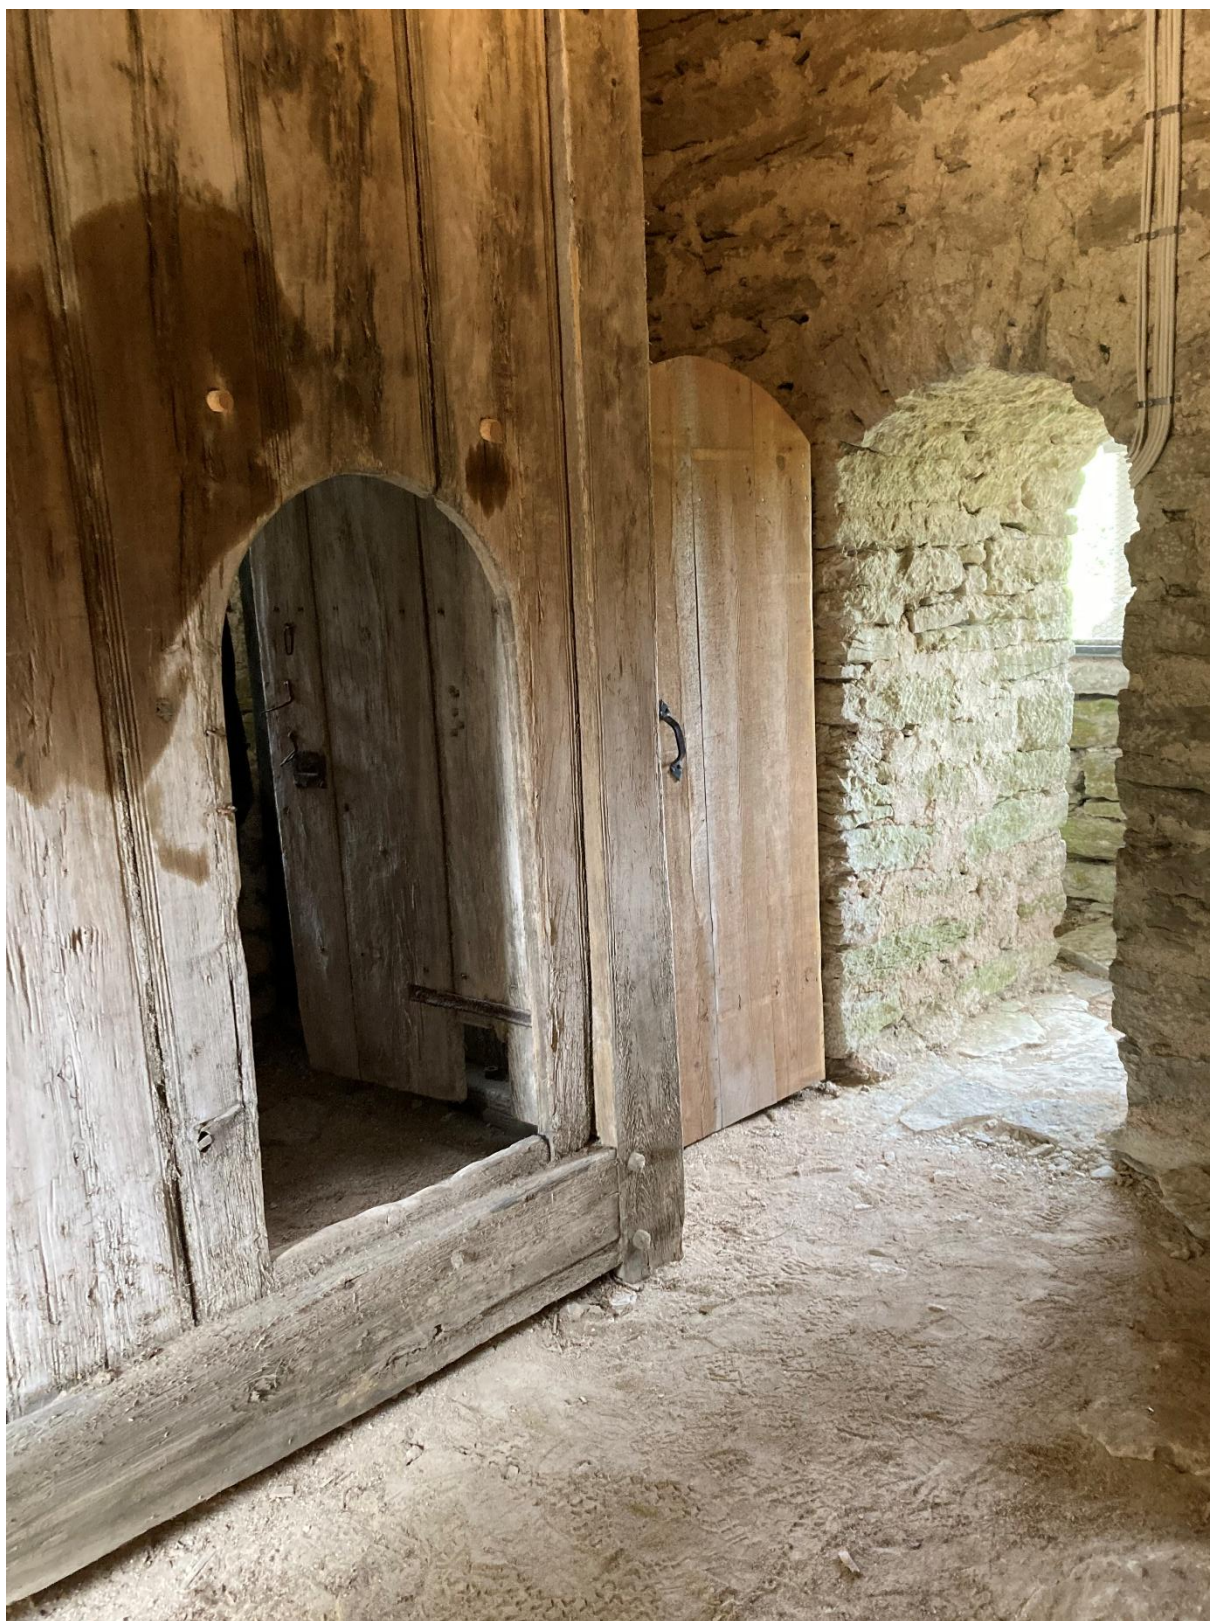
Tornets första övervåning mot nordväst med ingången från norra galleriet till höger. Foto JL 2023.

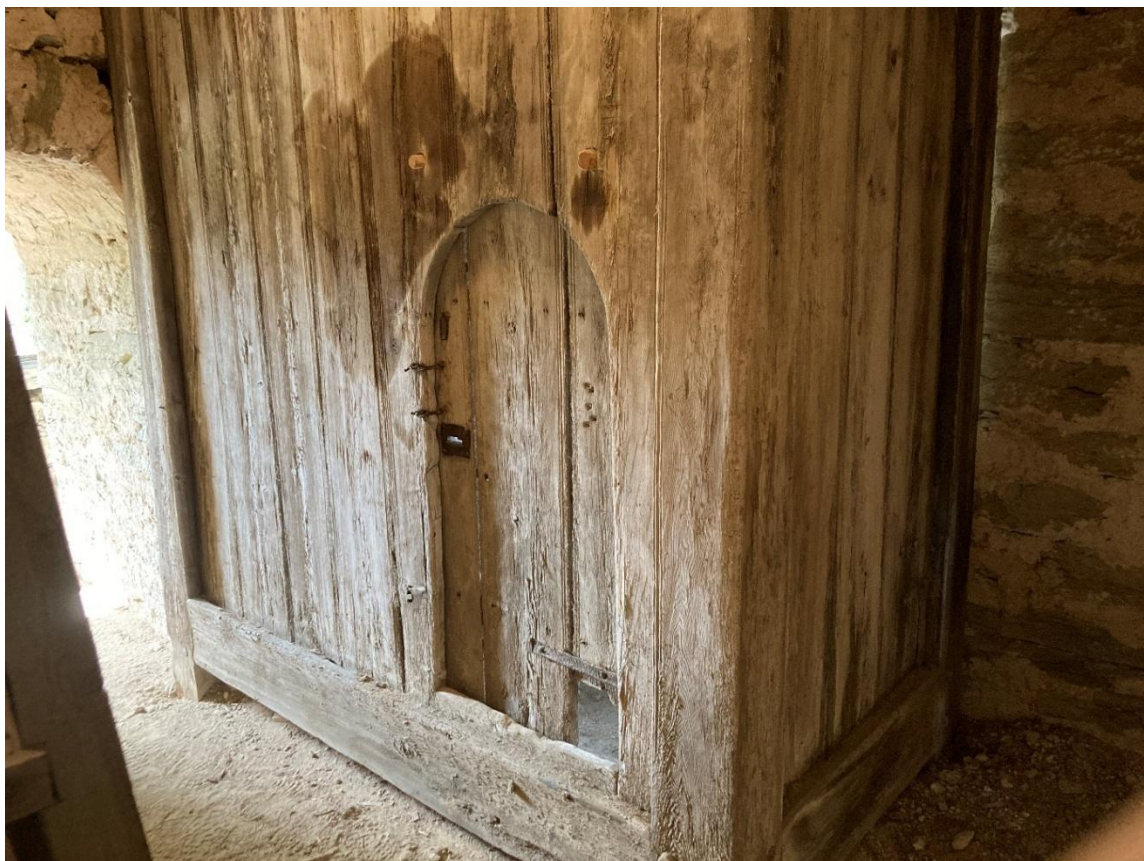
Tornets första övervåning mot sydväst med träkammare från 1200-talets mitt. Det väderbitna virket och placeringen talar för att utgångarna till sidogallerierna ursprungligen saknade dörrar. Foto JL 2023.

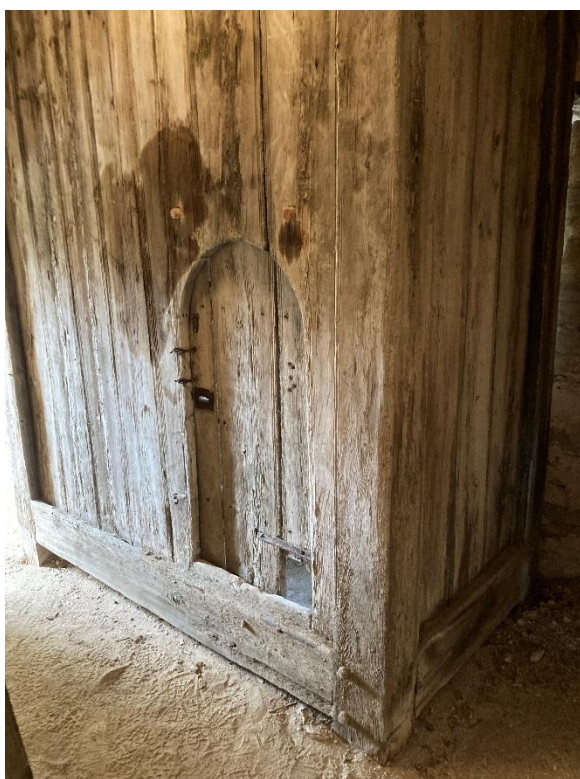
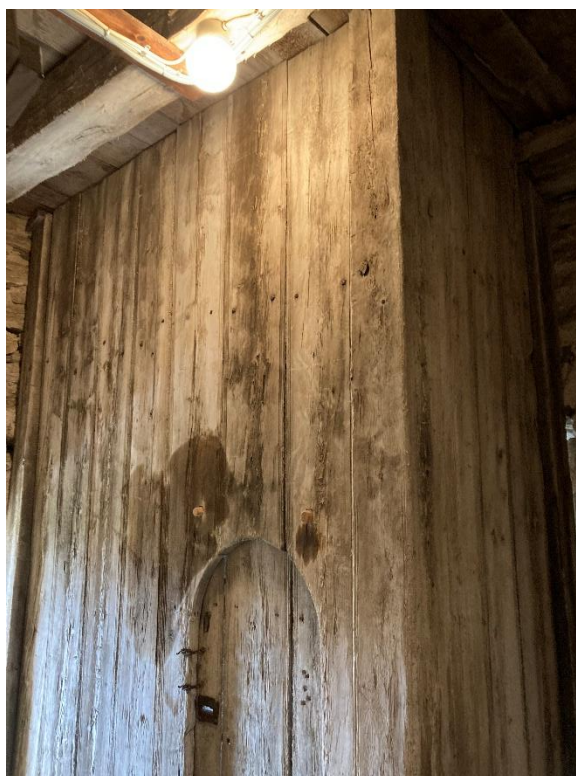
Träkammare i tornets första övervåning, dess nedre och övre del sedda från nordöst. Foto JL 2023.

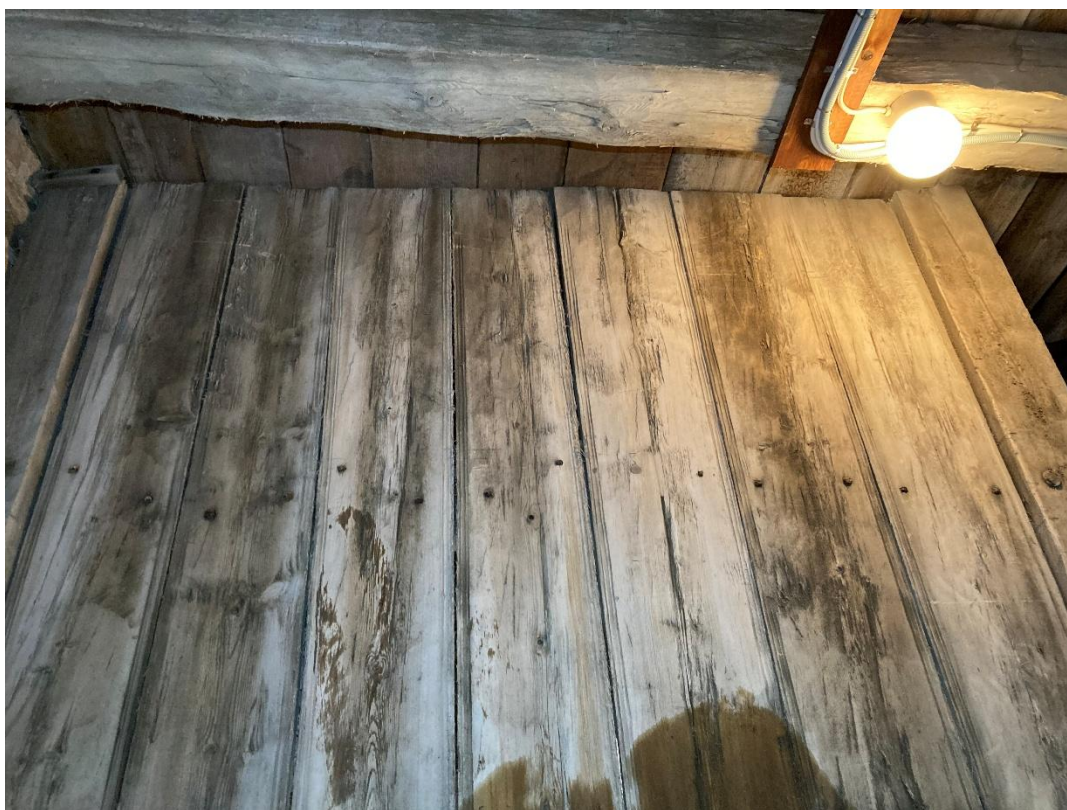
Träkammaren, övre delen av östra väggen. Panelbrädornas kanter har räfflor. Remstycke saknas som avslutning upptill. Foto JL 2023.

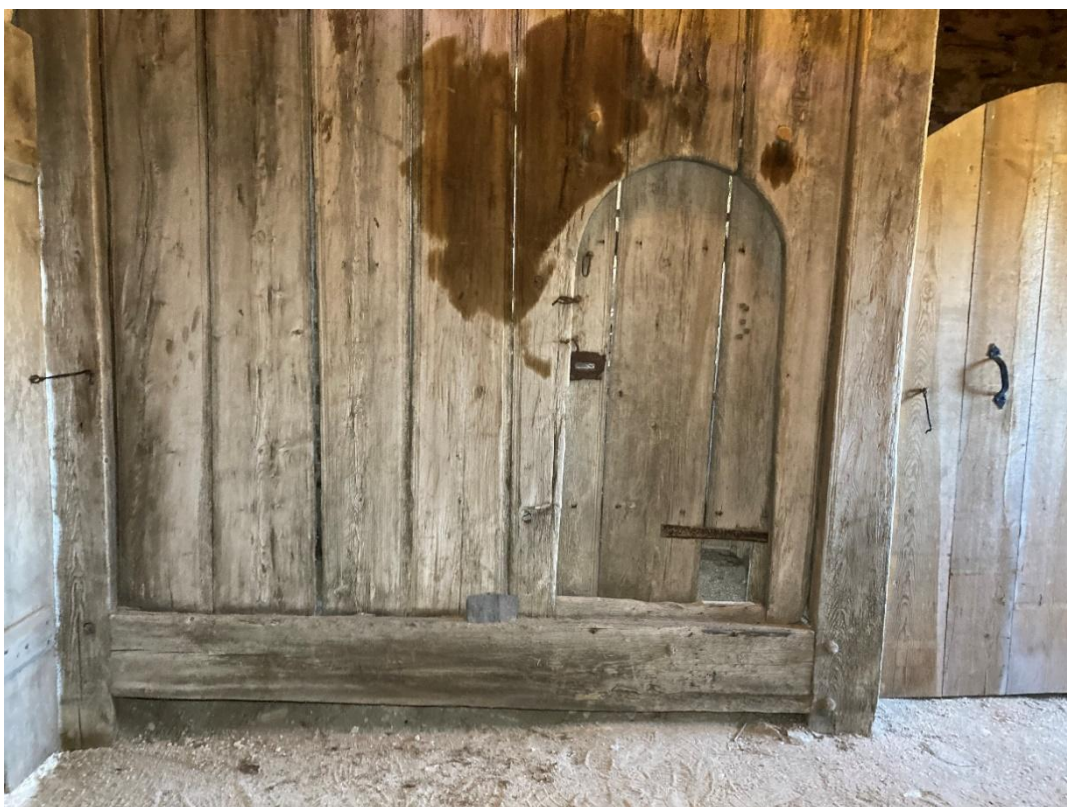
Träkammaren, nedre delen av östra väggen. Foto JL 2023.

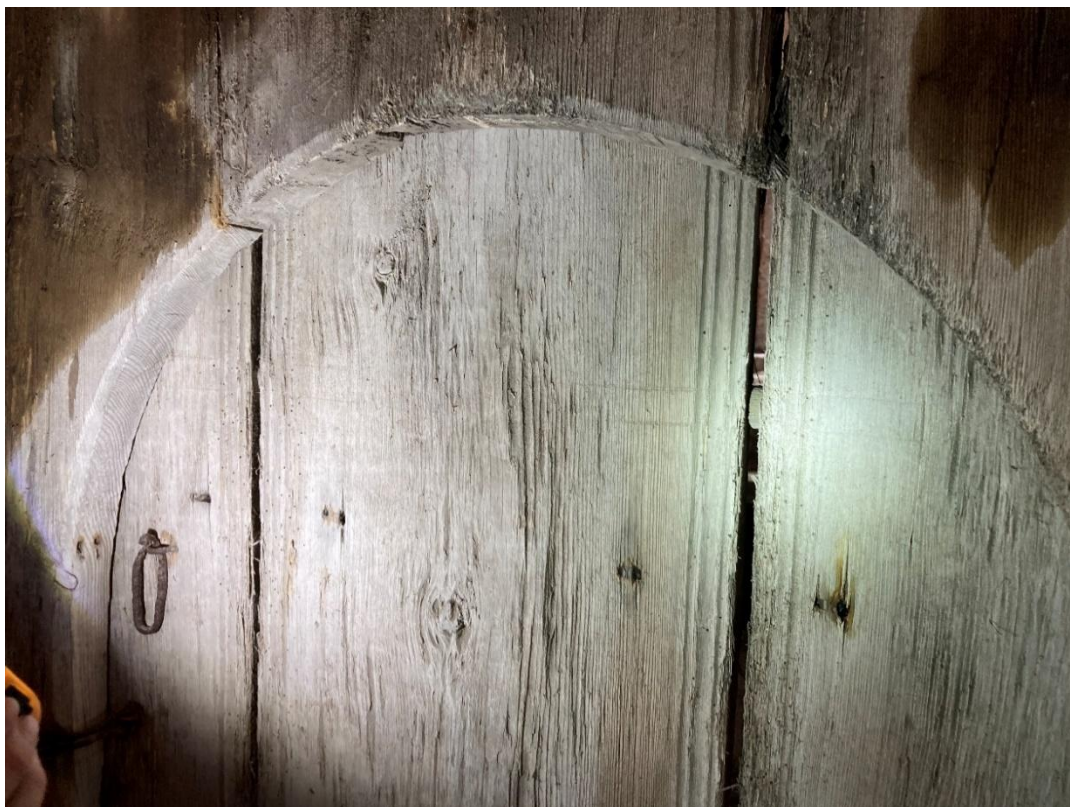
Träkammaren, dörröppningens övre del. Dymlingarnas lägen markerade med ristning. Foto JL 2023.

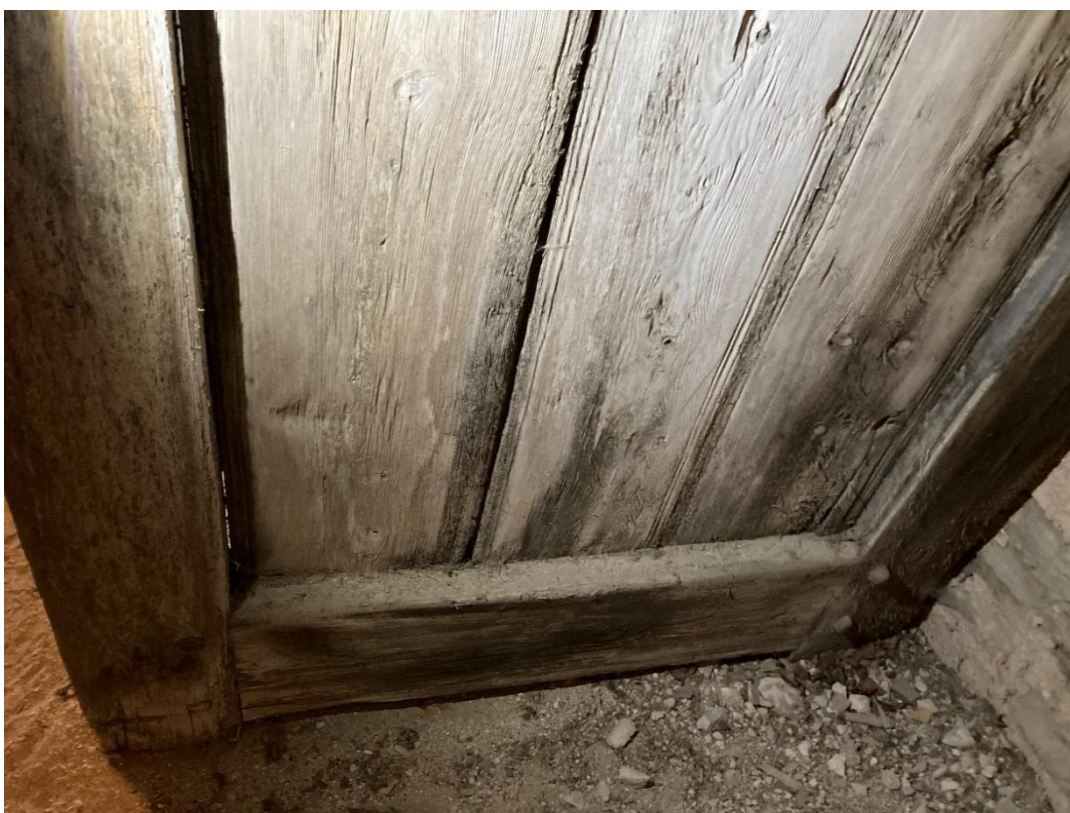
Träkammaren, nedre delen av norra väggen. Vägglankornas kanter dekorerade med räfflor. Foto JL 2023.

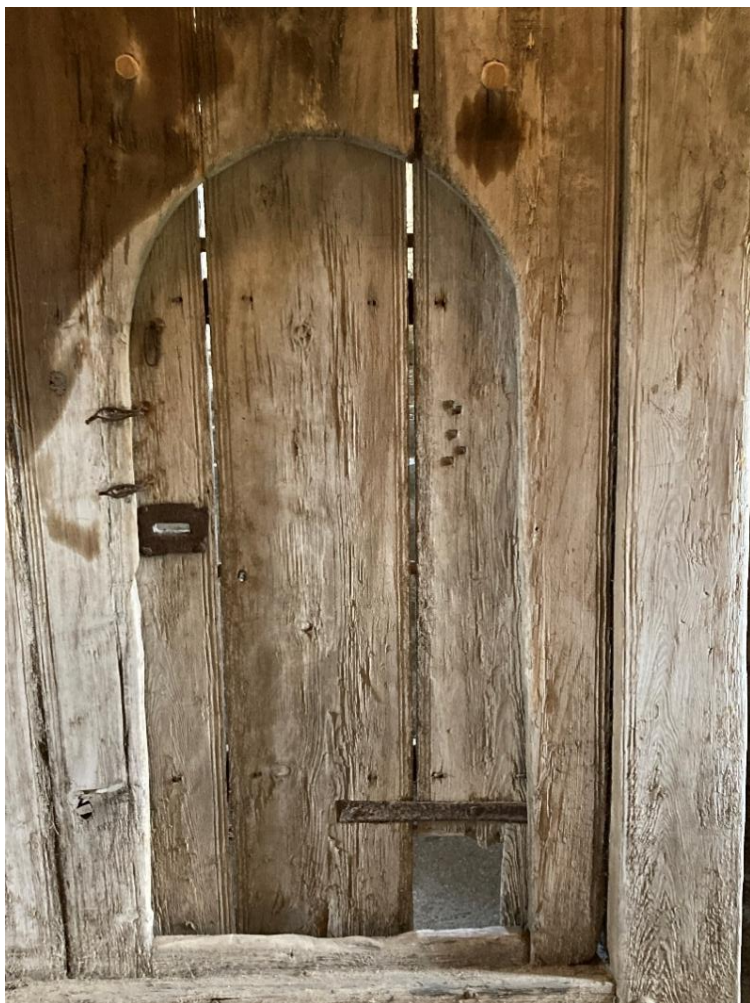
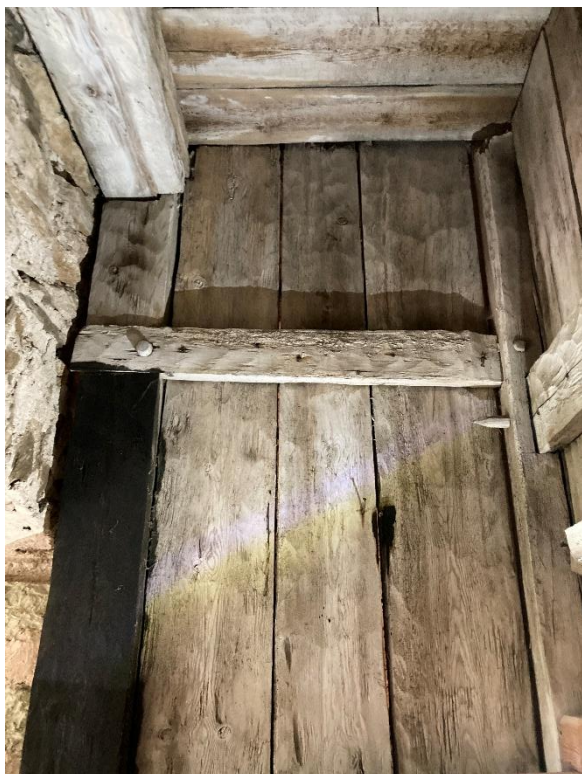
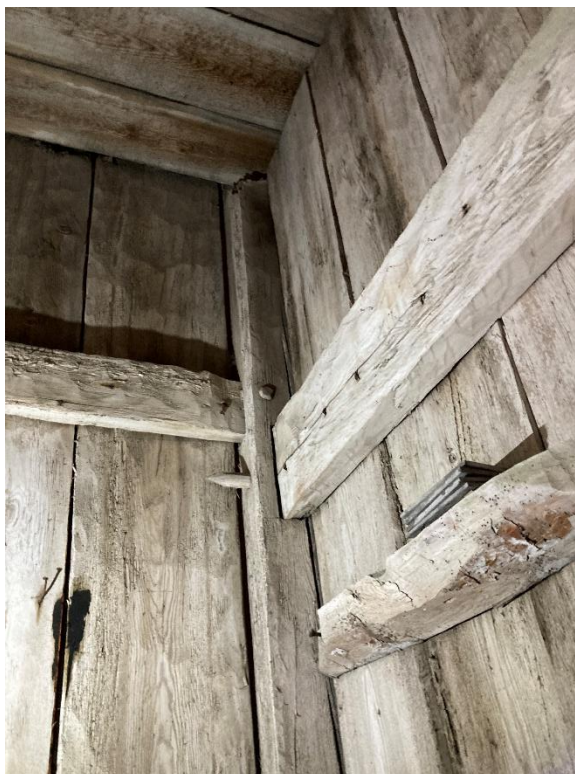
Träkammarens dörr.  
Nedan kammarens inre  
mot norr och nordöst,  
snett uppåt. Foto JL  
2023.

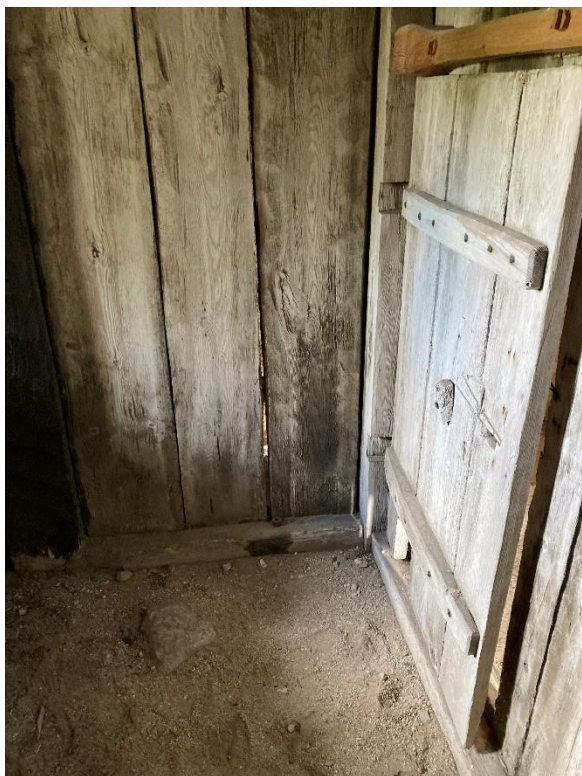
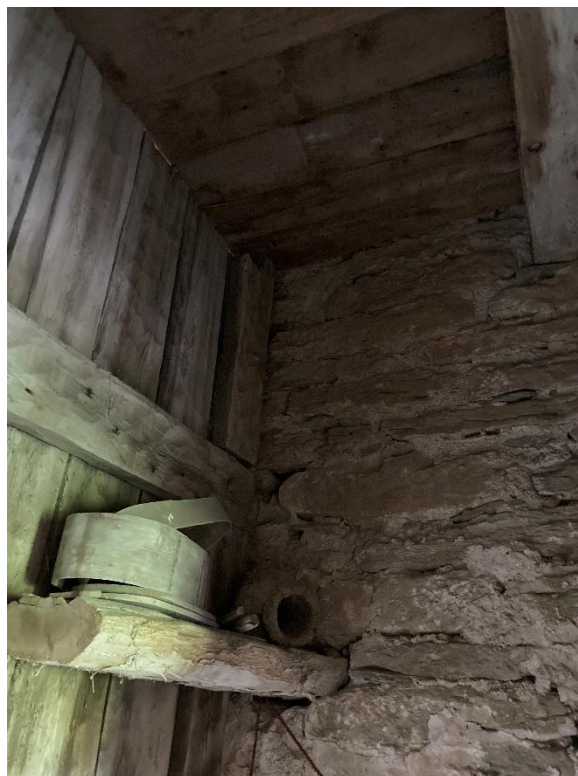
Träkammarens inre mot norr och snett uppåt mot sydöst. Foto JL 2023.

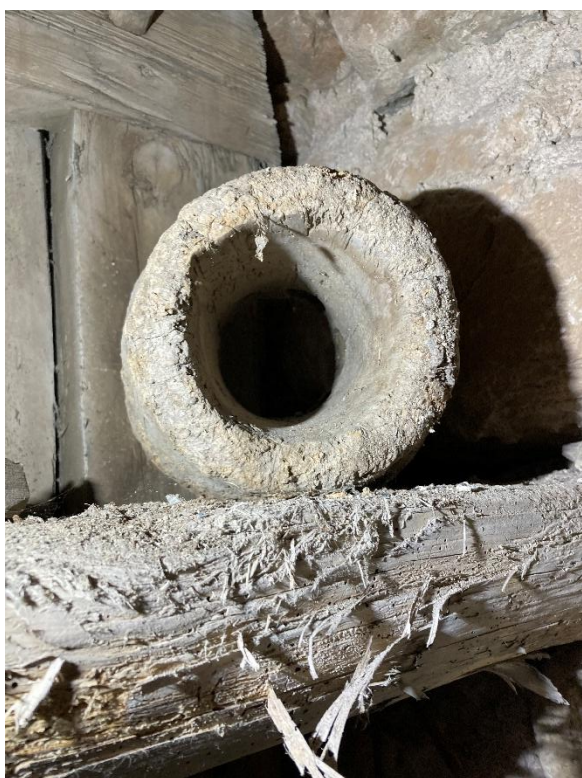
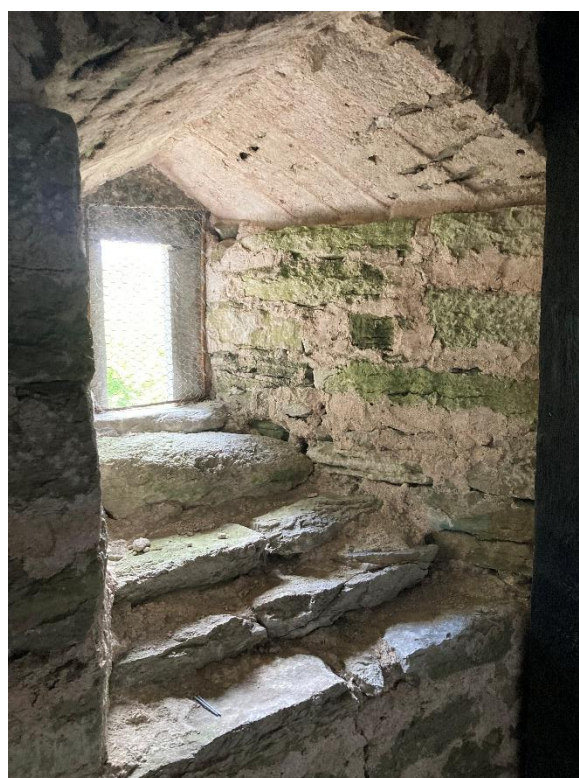
Träkammaren, löstagen sturk (träskoning av valvhål för klocklina) samt ljusglugg i tornets västra mur. Foto JL 2023.

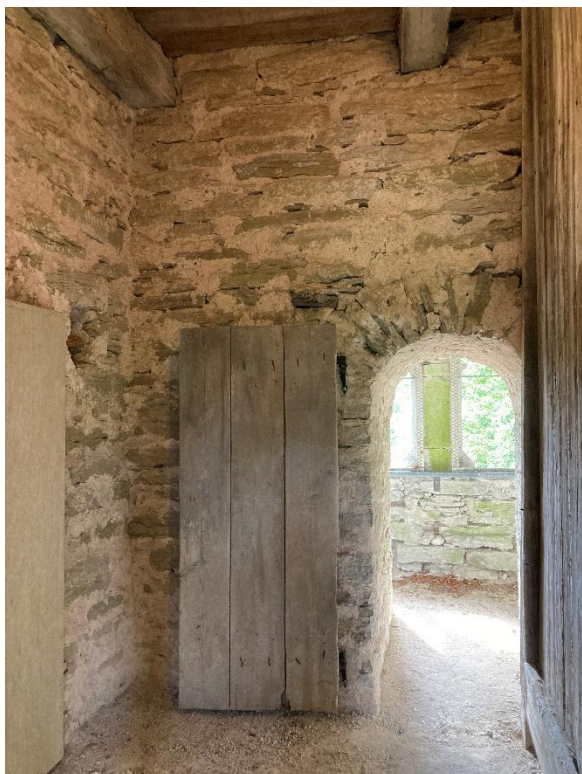
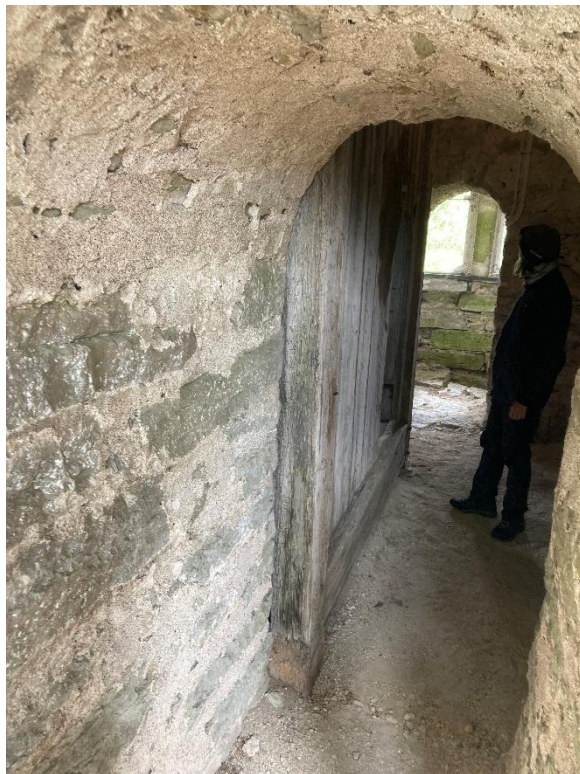
Tornets första övervåning mot söder med utgång till södra galleriet. I vänsterkanten utgång till långhusvinden. Till höger blick in mot tornets första övervåning genom utgången till södra galleriet. Foto JL 2023.

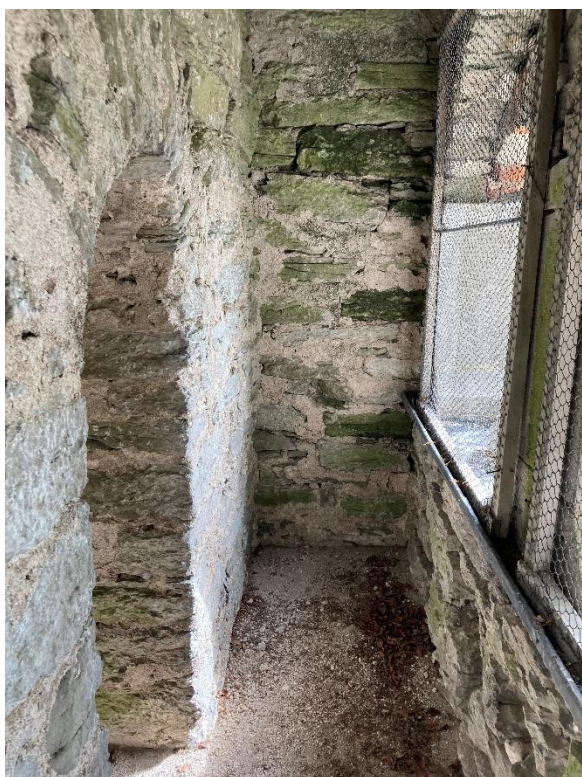
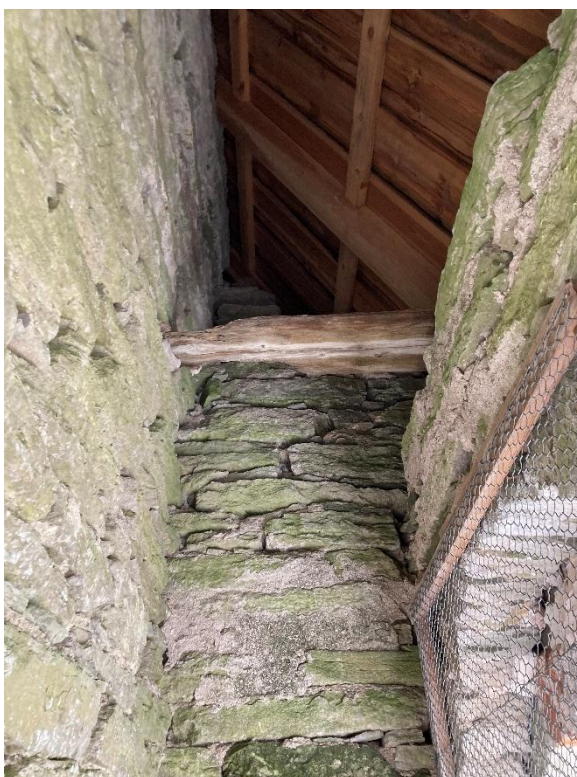
Södra torngalleriet mot öster, till höger snett uppåt. Foto JL 2023.

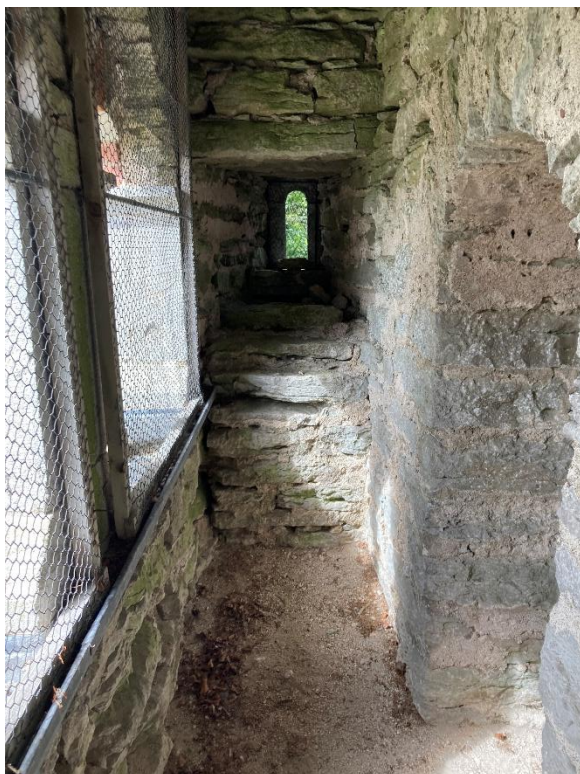
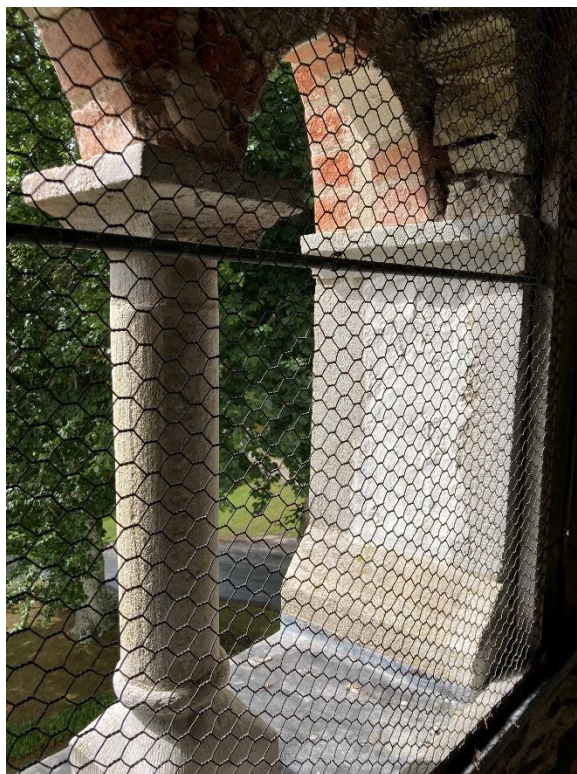
Södra torngalleriet mot väster samt detalj av öppningarna. Foto JL 2023.

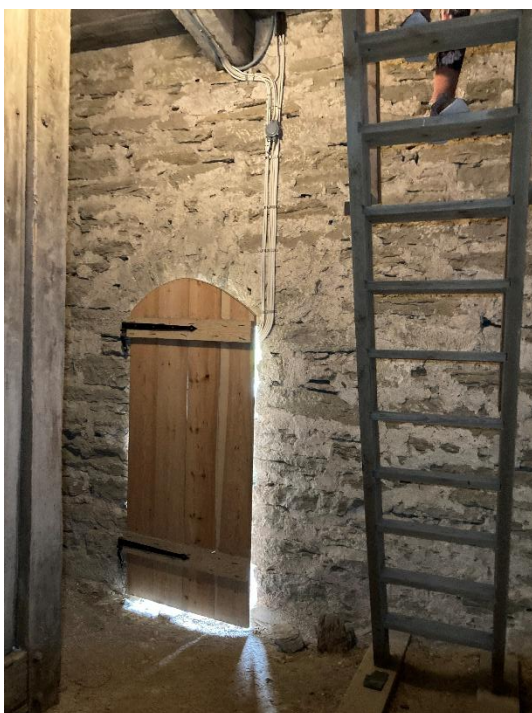
Tornets första övervåning mot norr med trätrappa vidare upp i tornet. Till höger andra övervåningen mot norr. Foto JL 2023.

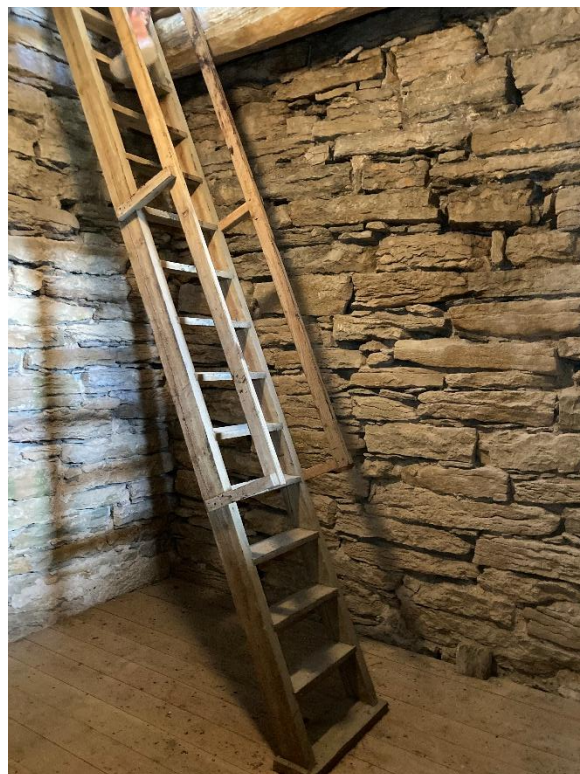
Tornets andra övervåning mot sydväst och sydöst. Foto JL 2023.

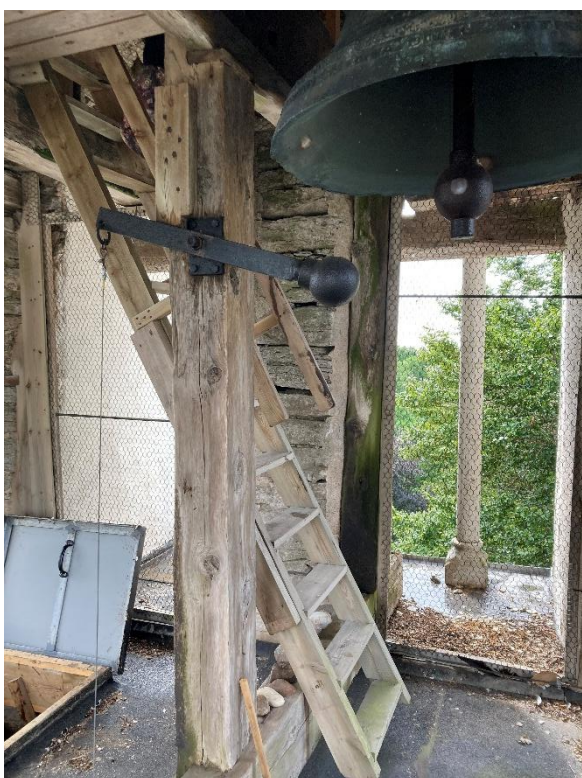
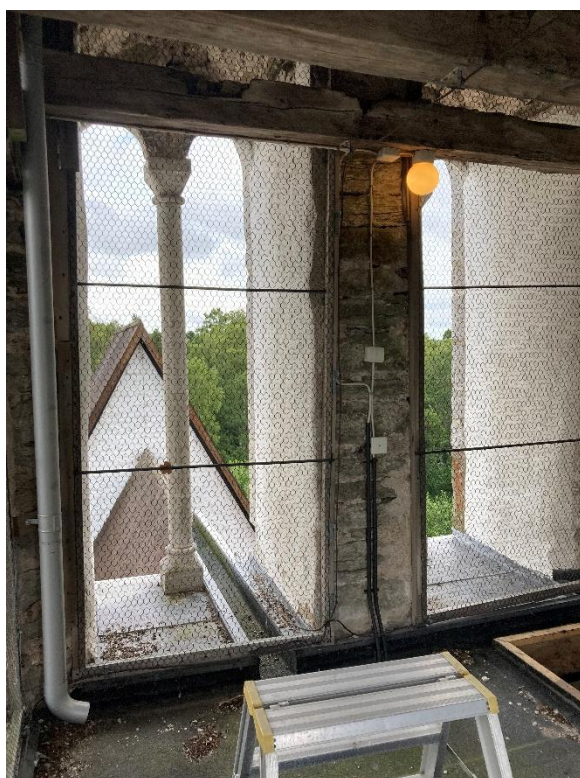
Klockvåningen mot söder och öster. Foto JL 2023.

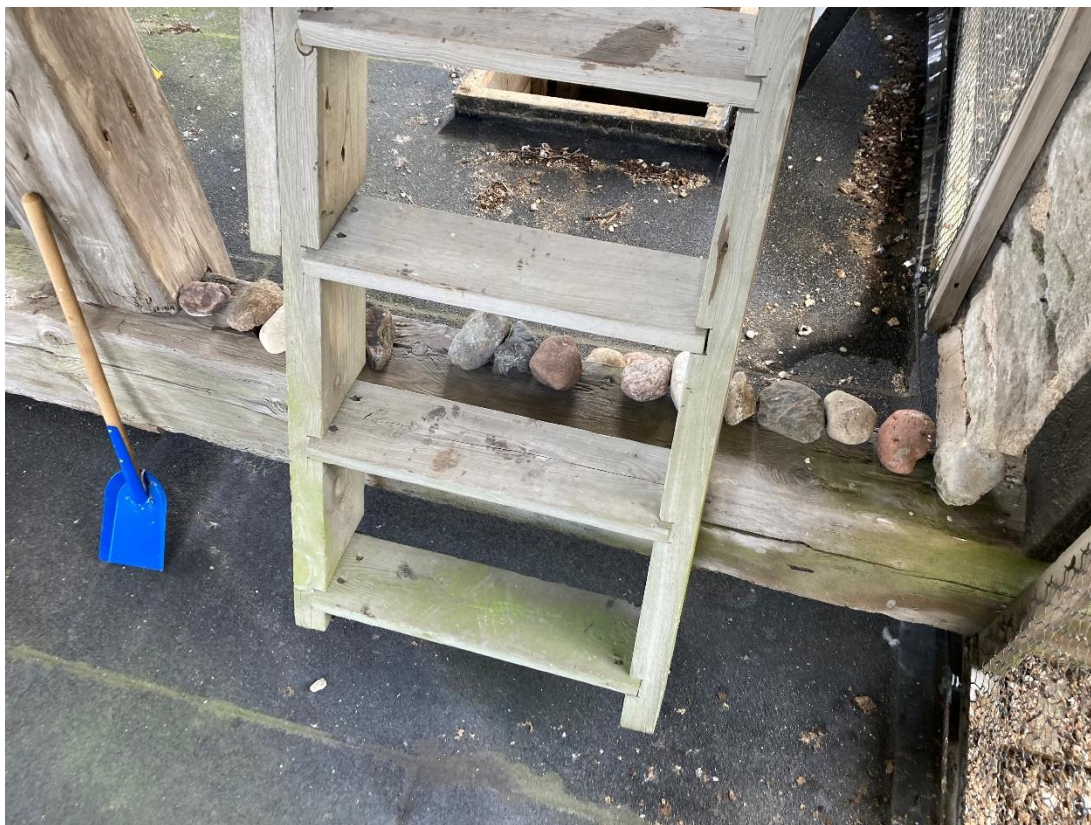
Kimbningsstenar, upplagda i klockvåningen. Foto JL 2023.

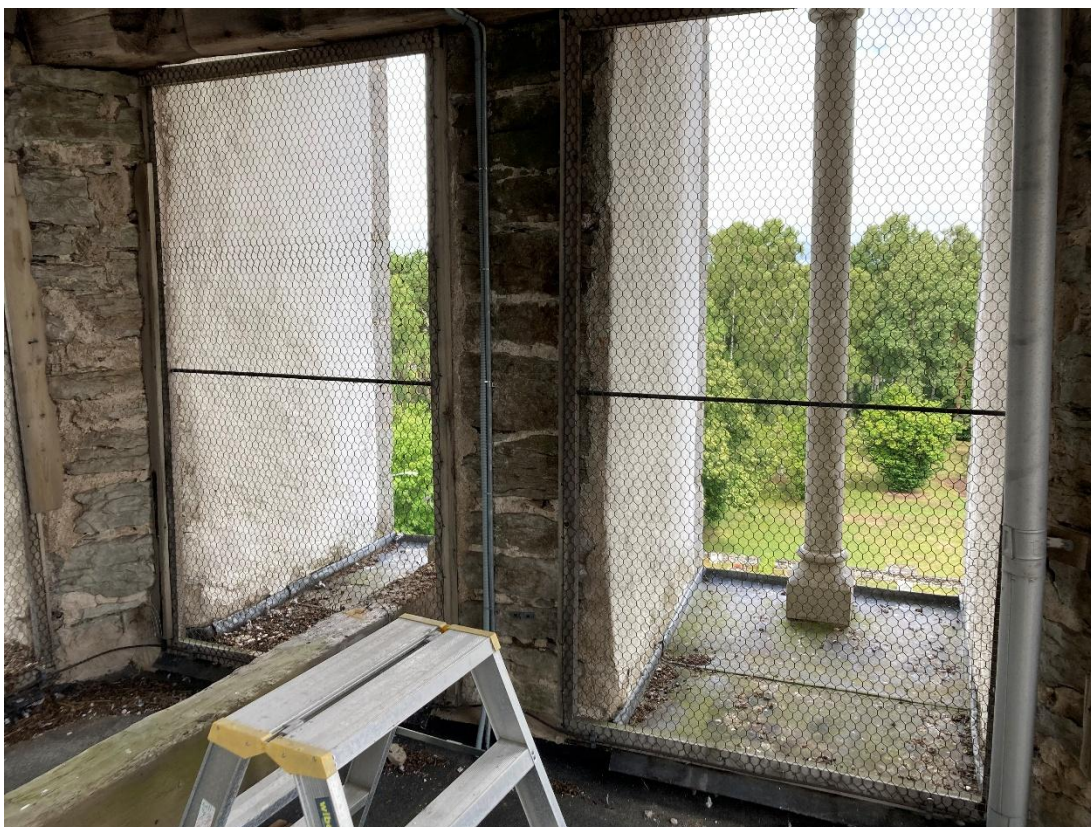
Klockvåningen mot norr. Foto JL 2023.

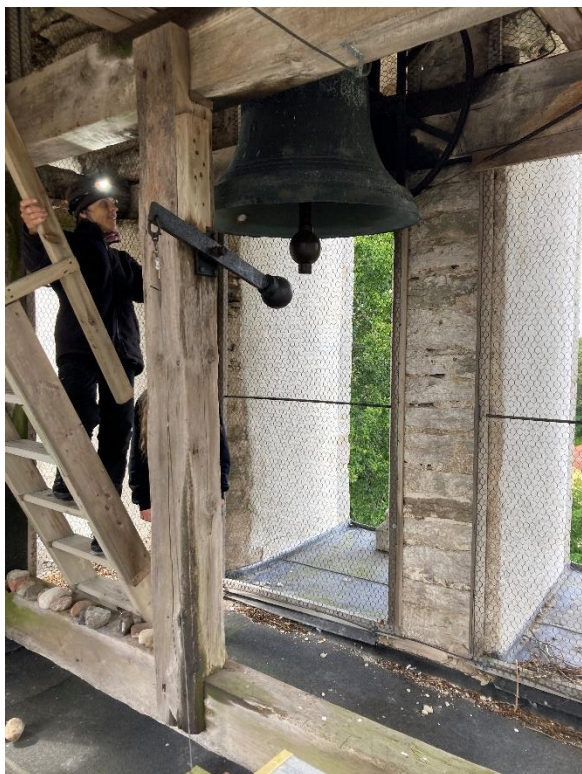
Klockvåningen mot sydväst och väster. Foto JL 2023.

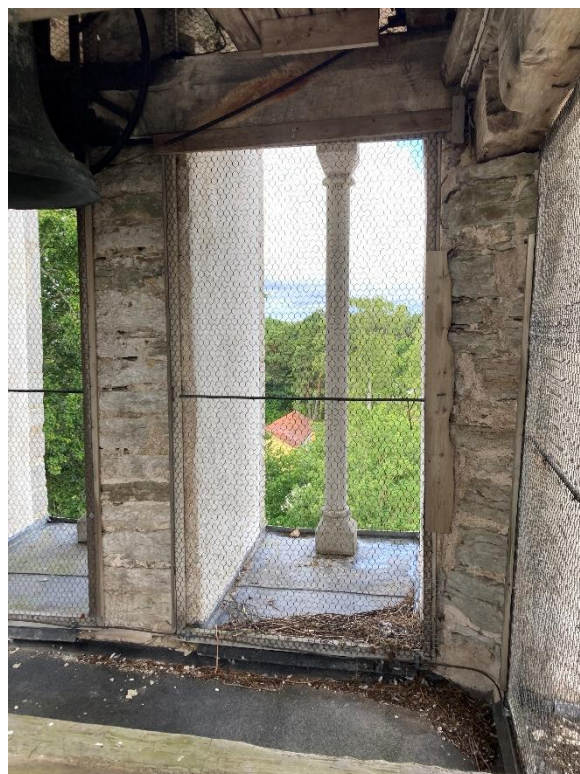
Vilplan i klockvåningens övre del mot norr och nordöst. Foto JL 2023.

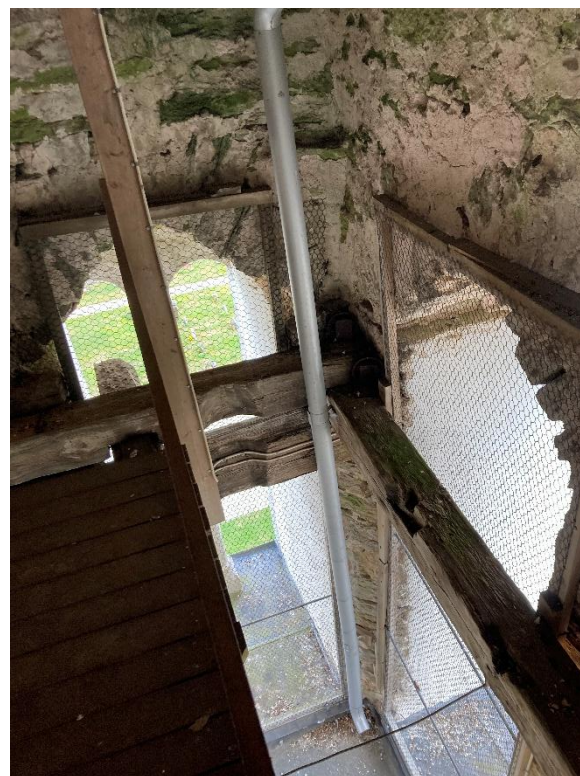
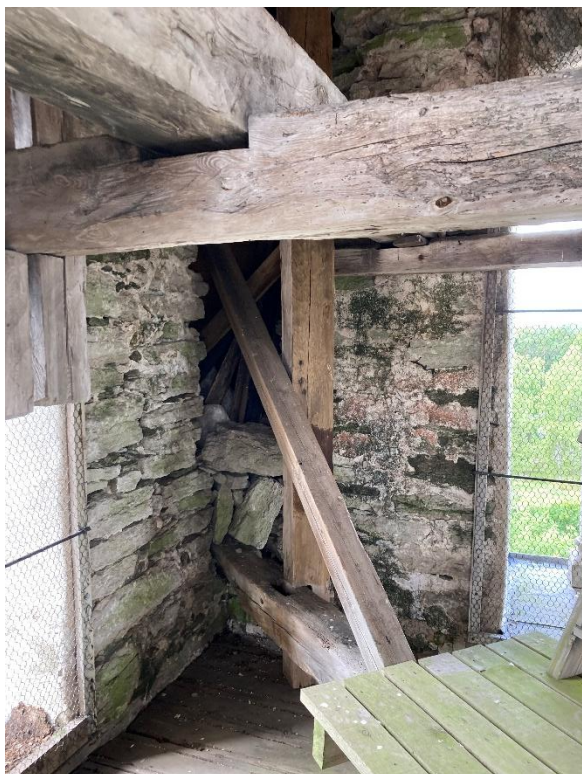
Våningen med de övre ljudluggarna och gavelröstena. Foto JL 2023.

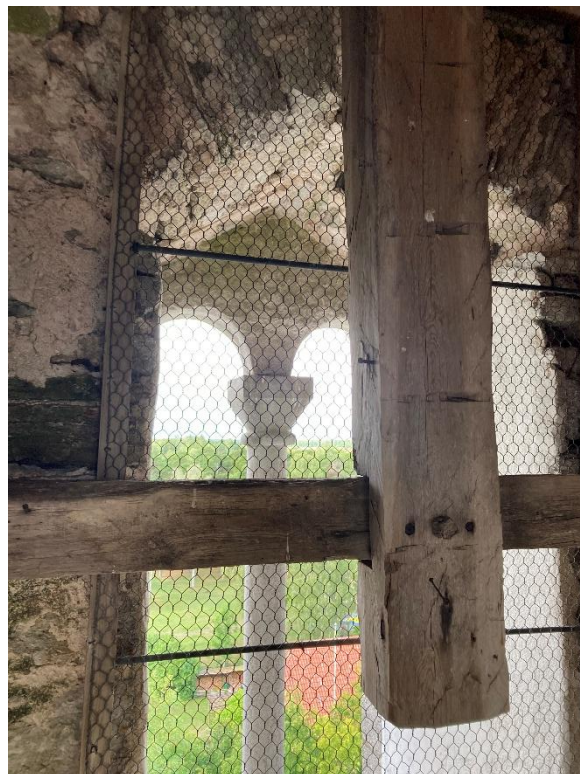
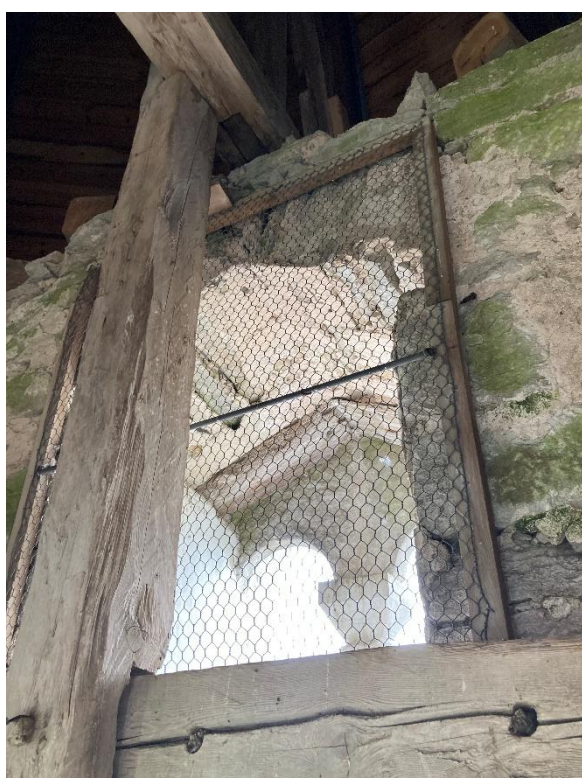
Två av de övre ljudluggarna. Foto JL 2023.

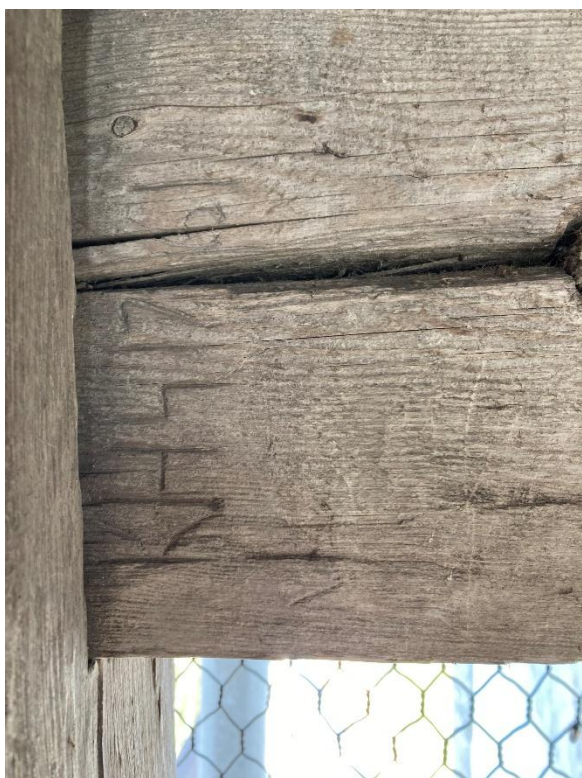
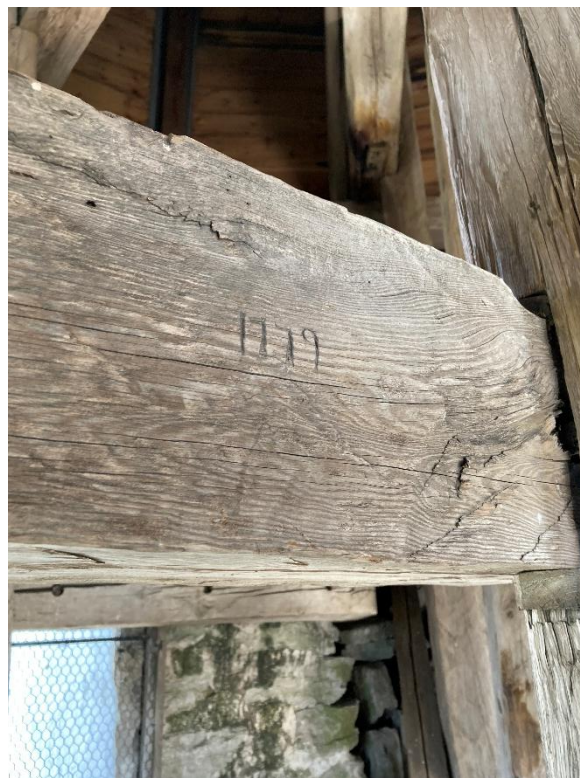
Årtalen 1761 och 1779 inhuggna i tornhuvn. Foto JL 2023.

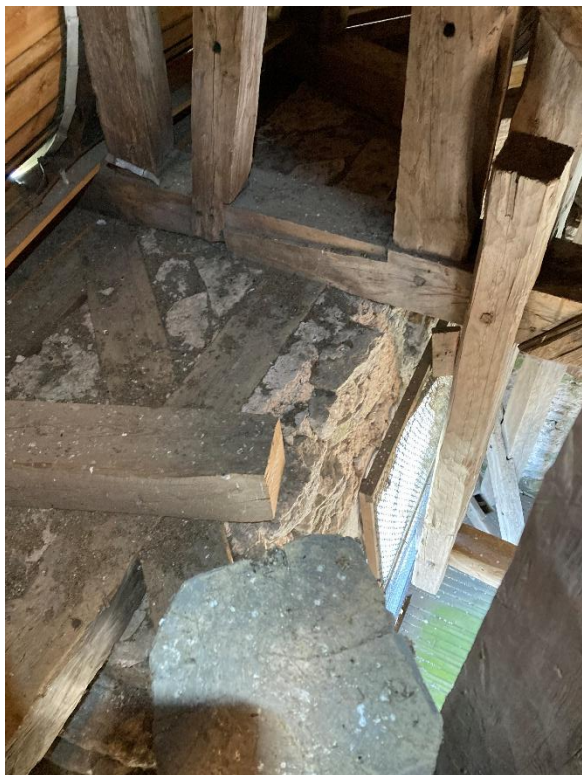
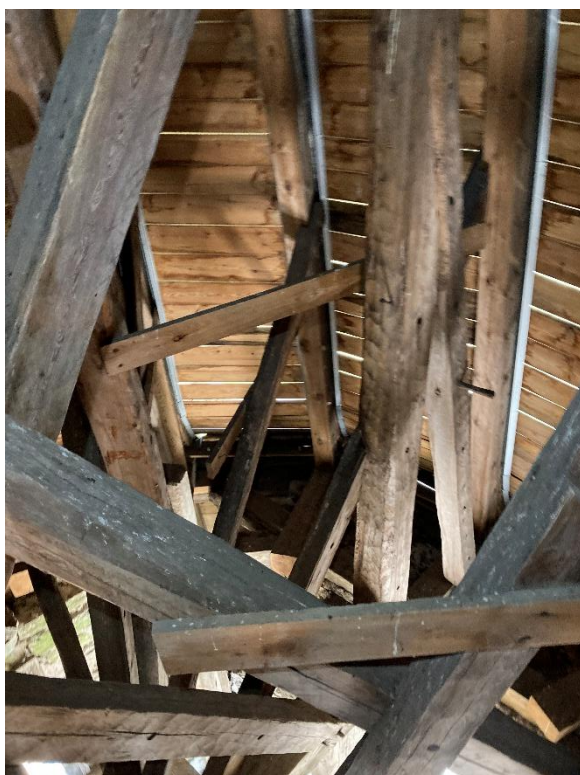
Murkrön och tornhuvns nedre del. Foto JL 2023.
