# Lye kyrka

Karaktärisering 2023

Gotlands  
Museum

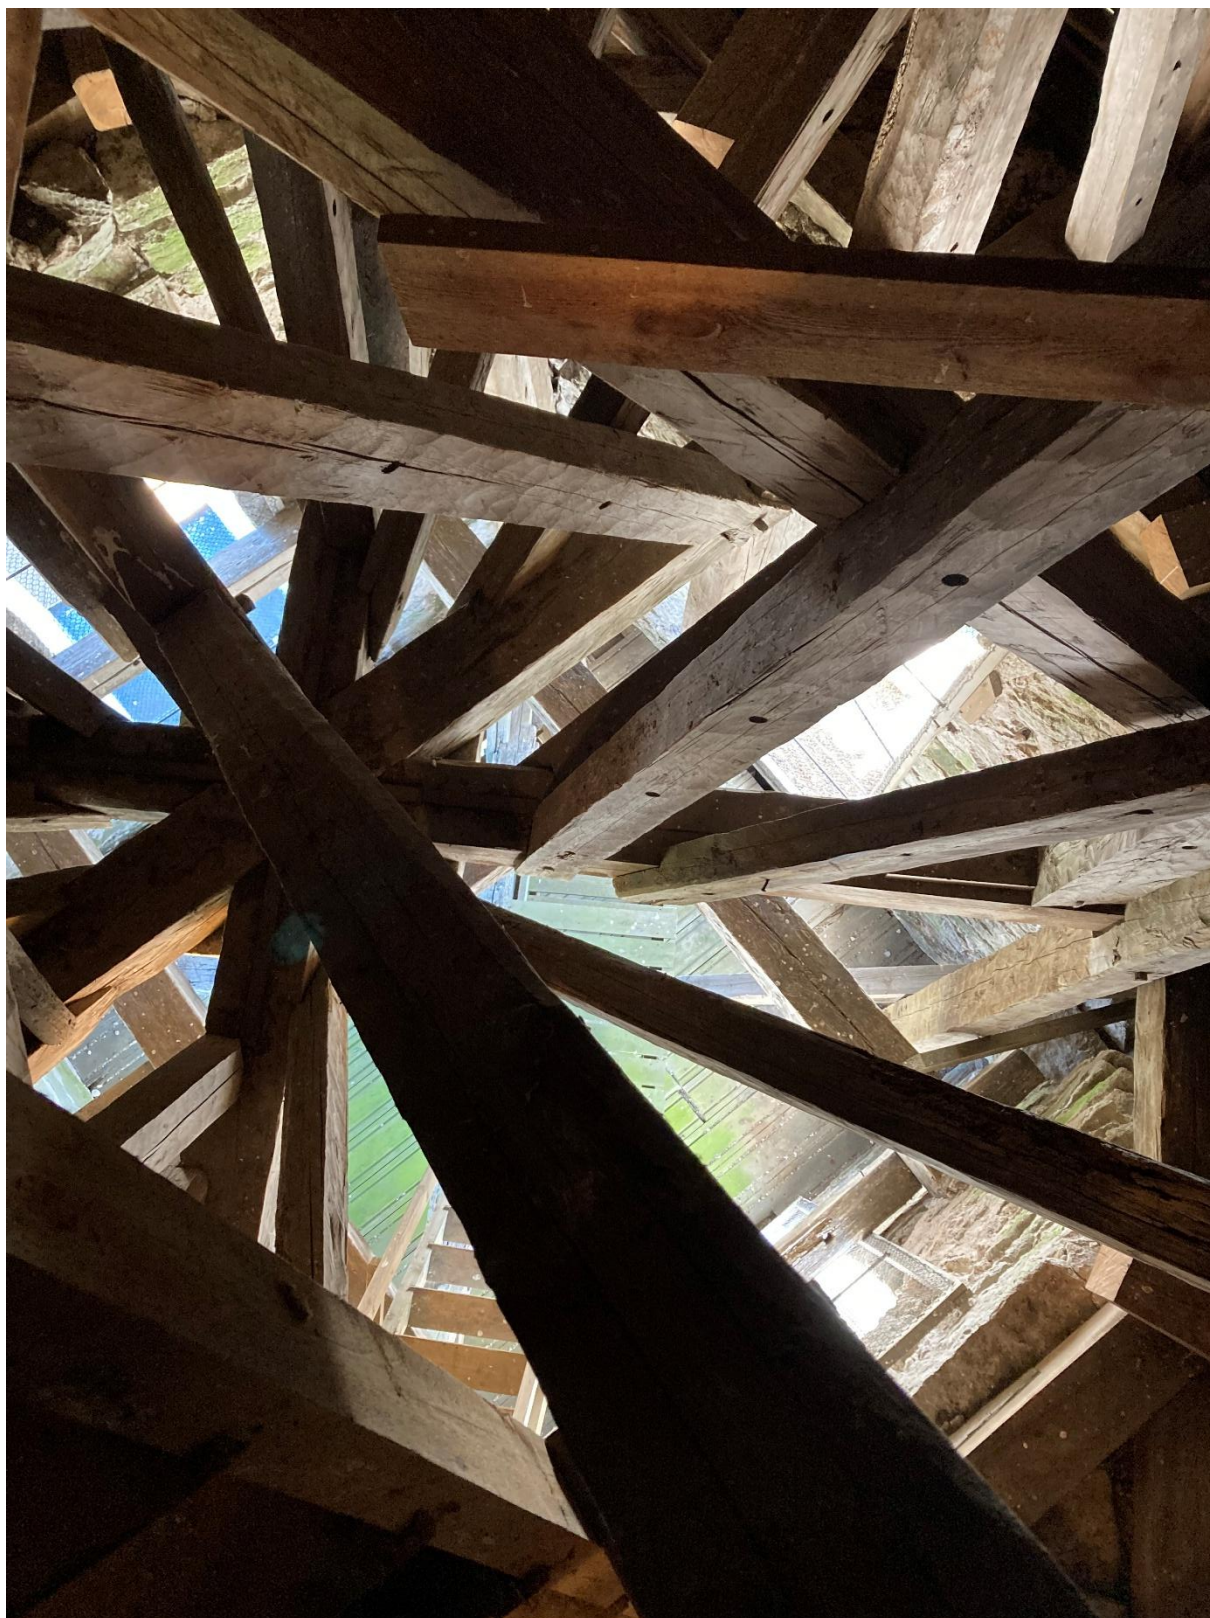
Huvkonstruktionens nedre del sedd nedåt. Foto JL 2023.

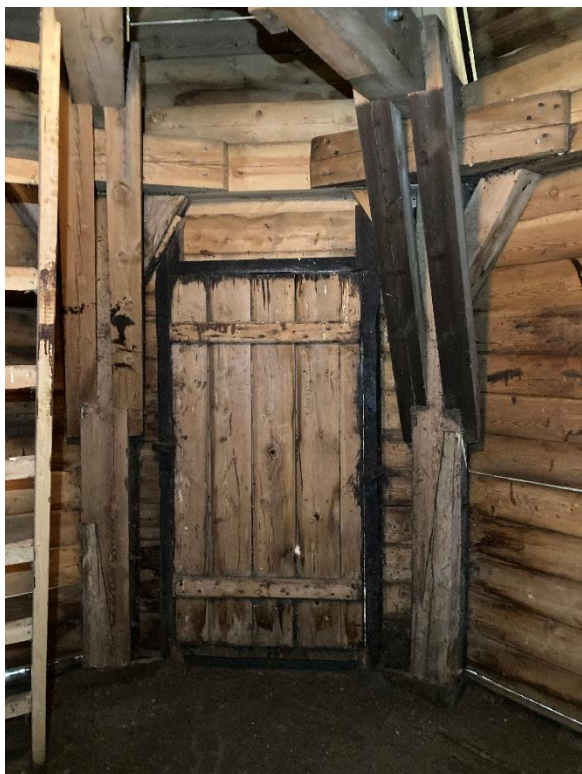
Lanterninens öppning mot sydväst, stängd och öppen. Foto JL 2023.

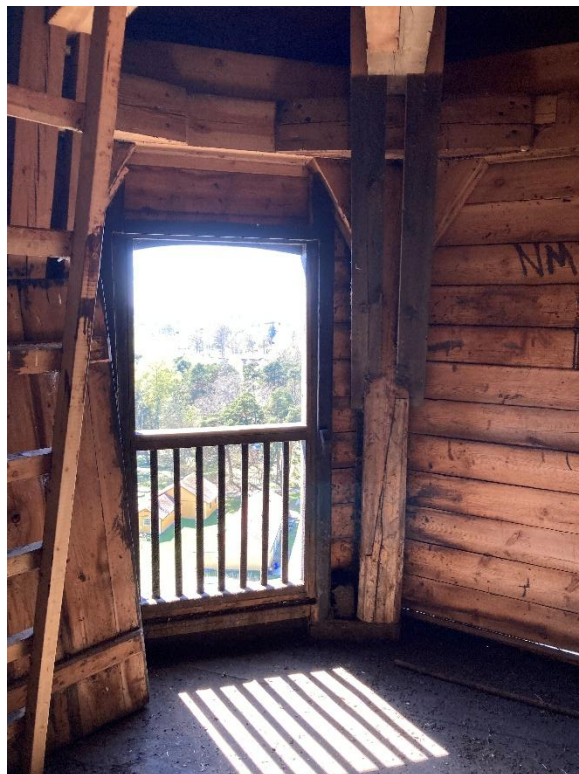
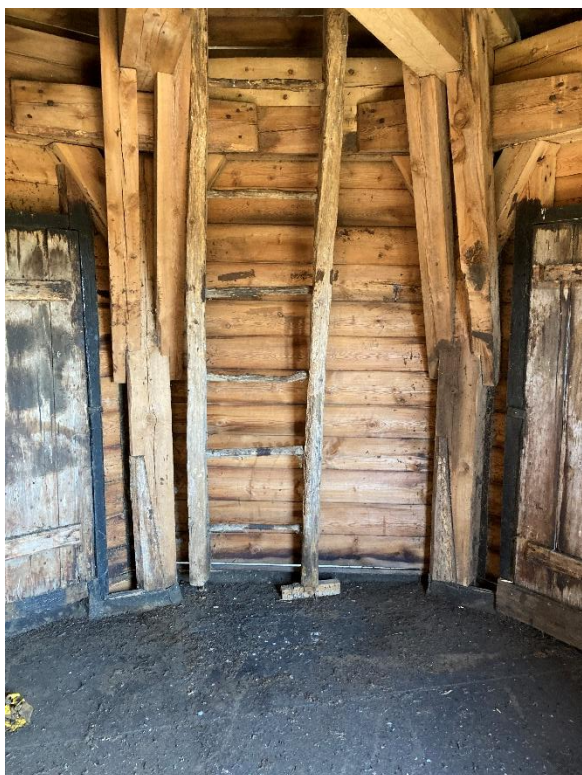
Lanterninen mot öster. Till höger takkonstruktionen över lanterninen. Foto JL 2023.

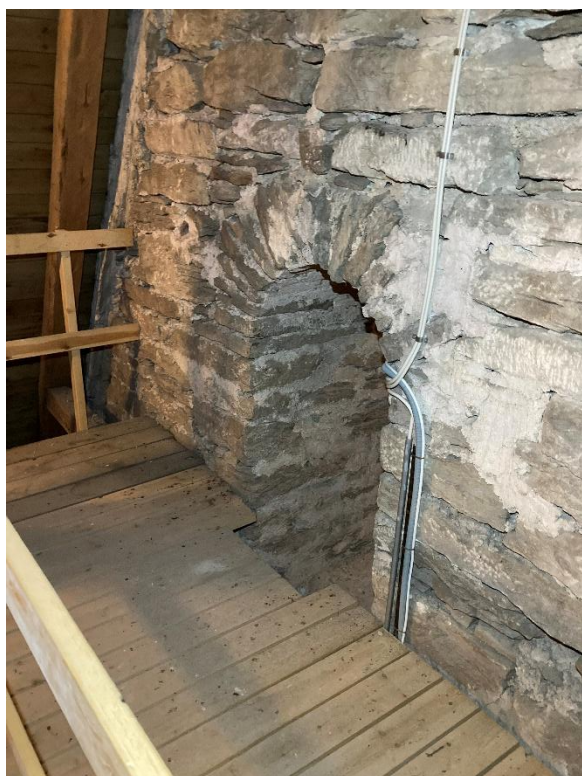
Långhusvinden, till vänster passagen från tornet, till höger vinden mot väster. Foto JL 2023.

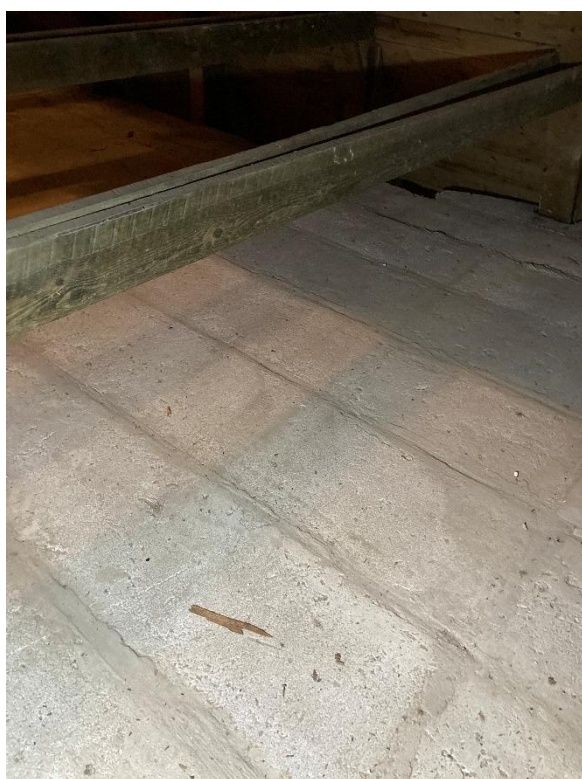
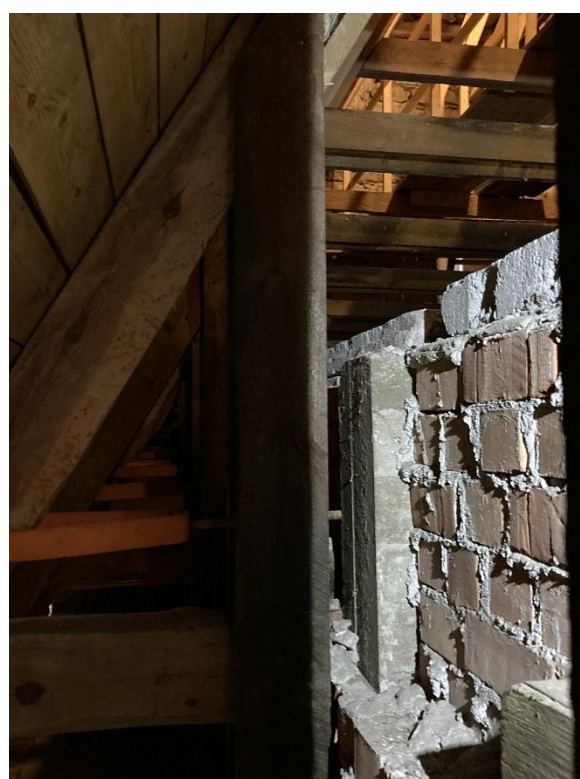
Betongbjälklag över långhusets målade träinnertak. Till höger förhöjning från 1950-talet av långhusets sidomurar. Foto JL 2023.

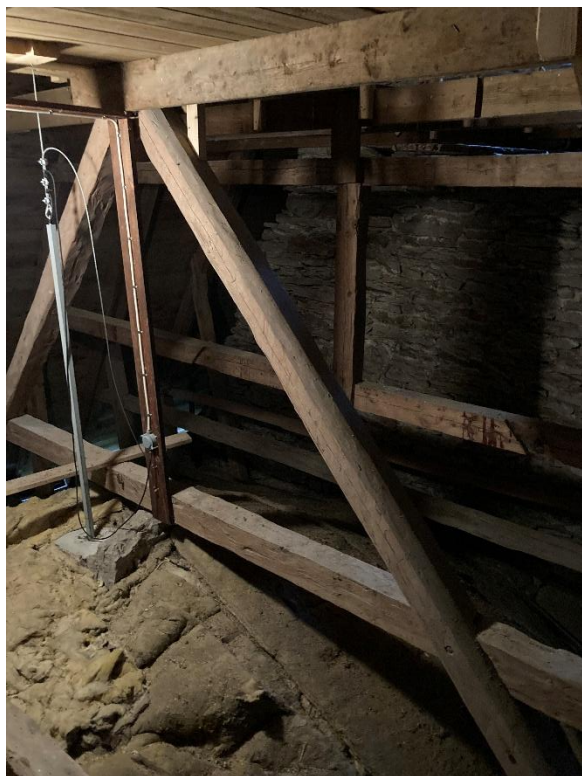
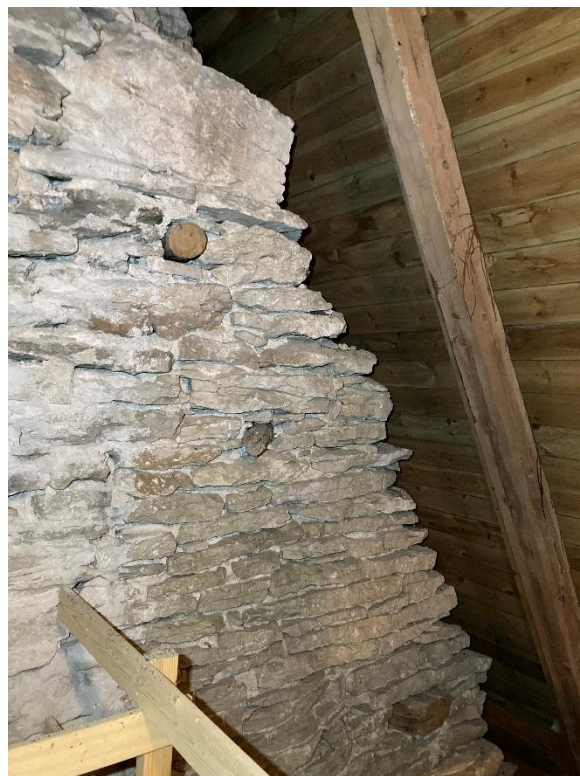
Korvinden, till höger östra gavelröstets södra del. Foto JL 2023.

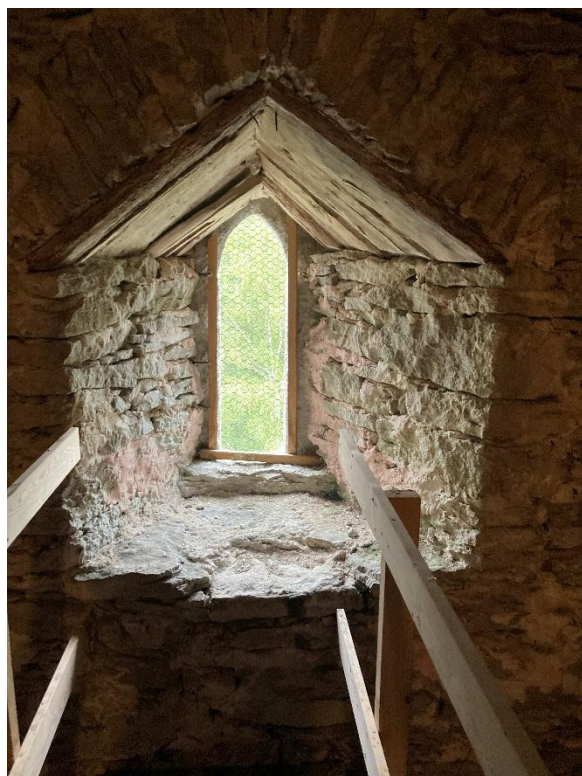
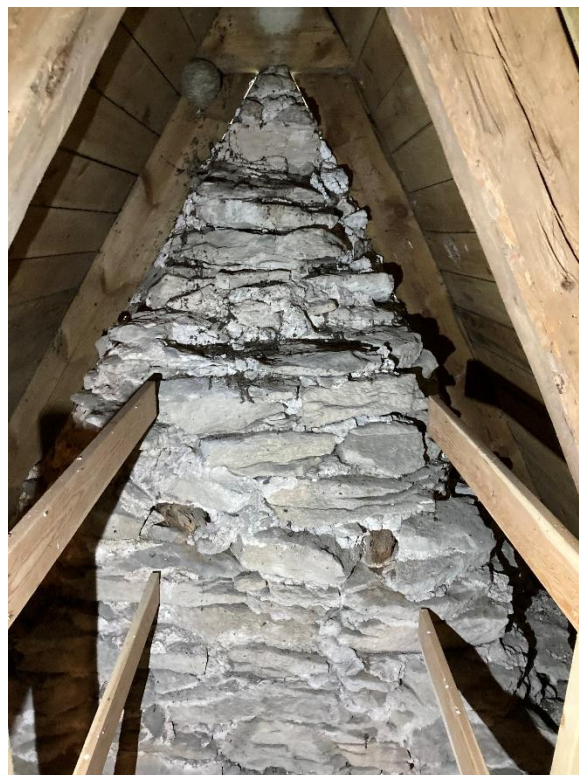
Ljusglugg i östra korgaveln. Till höger västra korgavelns spets. Foto JL 2023.

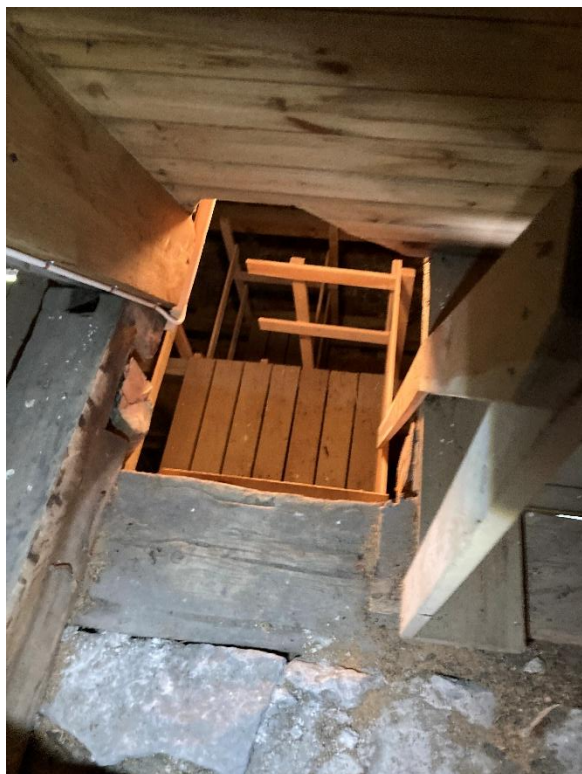
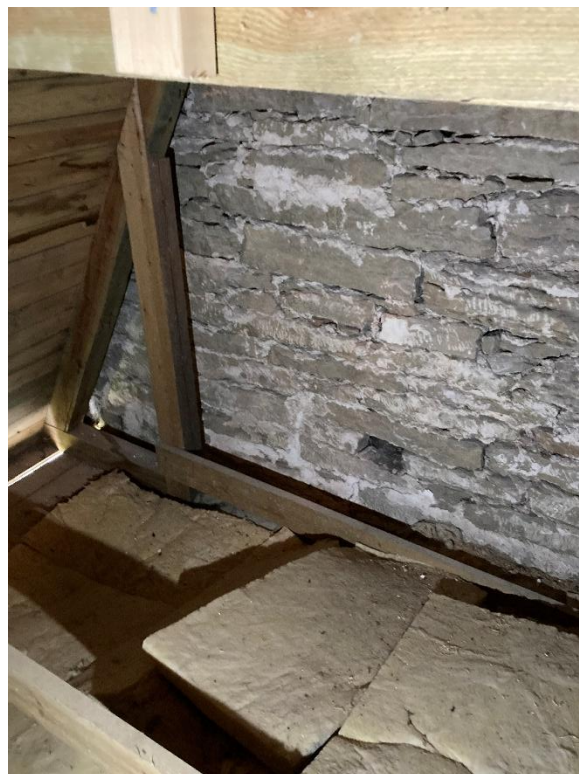
Passage mellan långhusvinden och korvinden, dess nedre och övre del från väster och sydväst. Foto JL 2023.

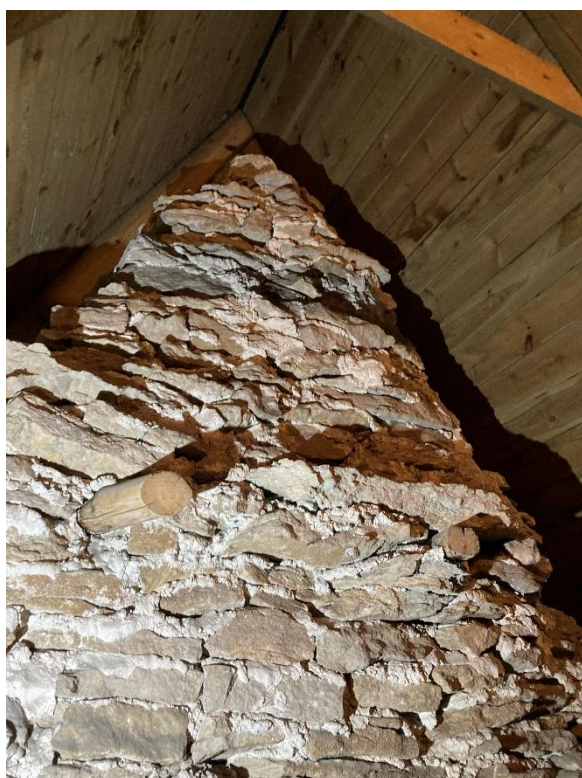
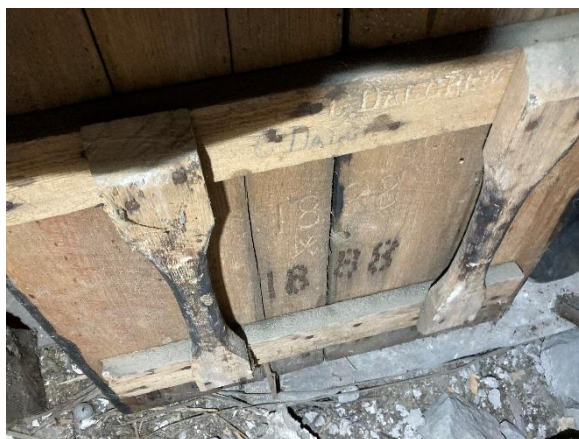
Passage mellan långhus- och korvinden, sedd från öster samt snett ovanifrån från sydöst. Foto JL 2023.

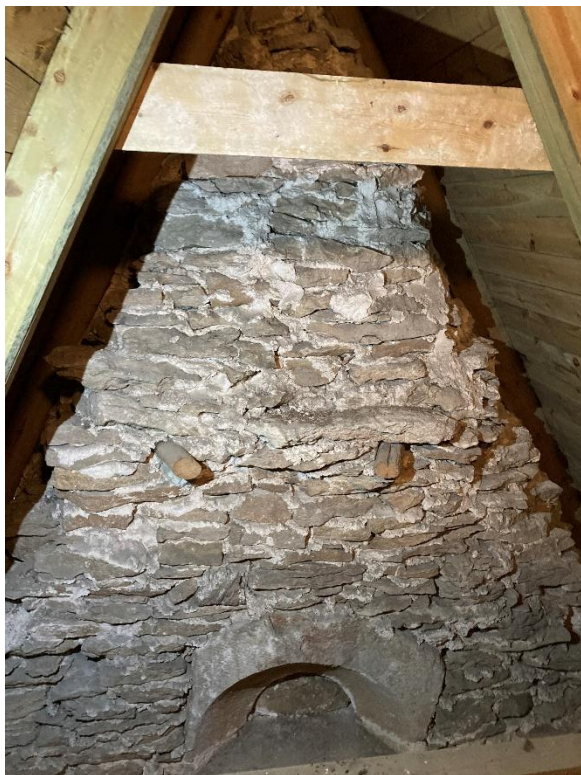
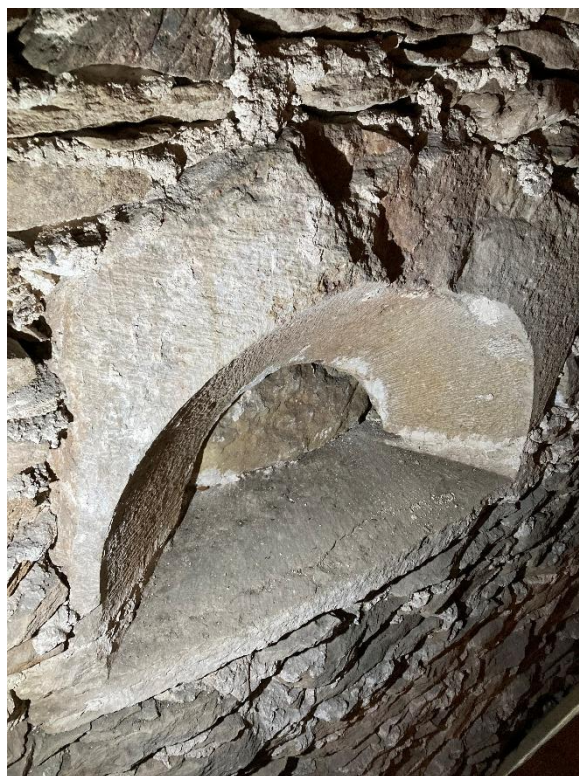
Sakristians norra gavelröste med igensatt ljusglugg. Foto JL 2023.

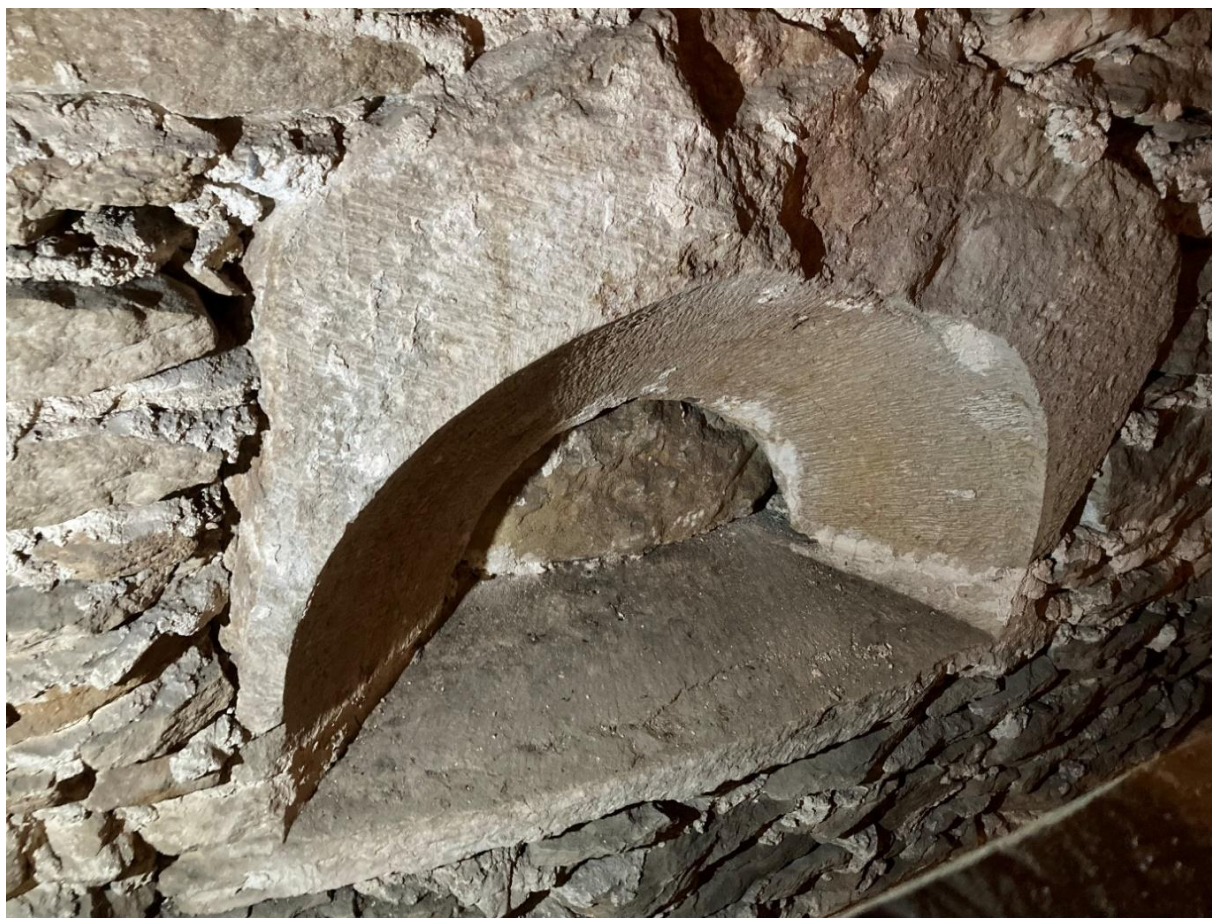
Igensatt ljusglugg gjord av krön och botten till romansk fönsteromfattning vars svagt framskjutna form visar att den har suttit i en absid i det romanska koret. Foto JL 2023.

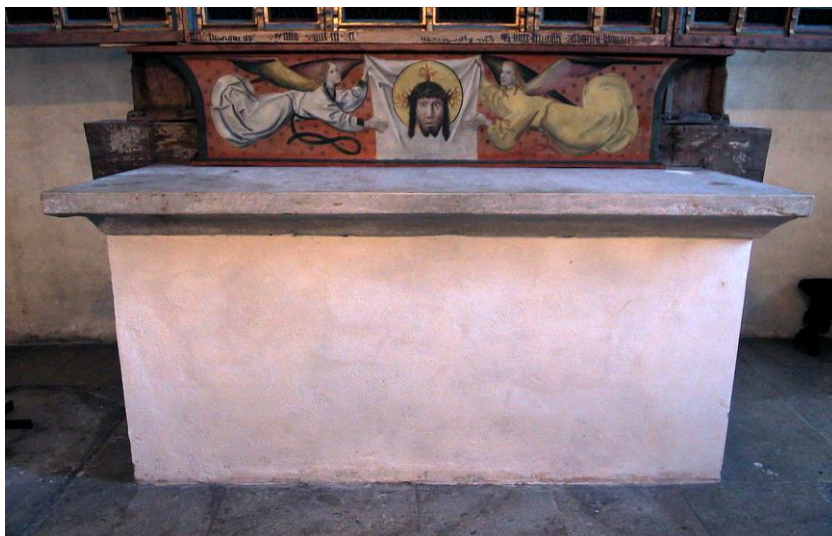
Det murade högaltaret, troligen från korets byggnadstid, möjligen något förändrat. Foto Bo-Göran Kristoffersson 2003-2004, Visby stift.

På ett till synes huvudsakligen medeltida högaltare står ett altarskåp, som enligt inskrift är tillverkat år 1496 med nådastolen och apostlarna. På predellan en målad framställning av Veronikas svetteduk. Två fialer bakom altarskåpet hör till en tidigare altarpopsats.

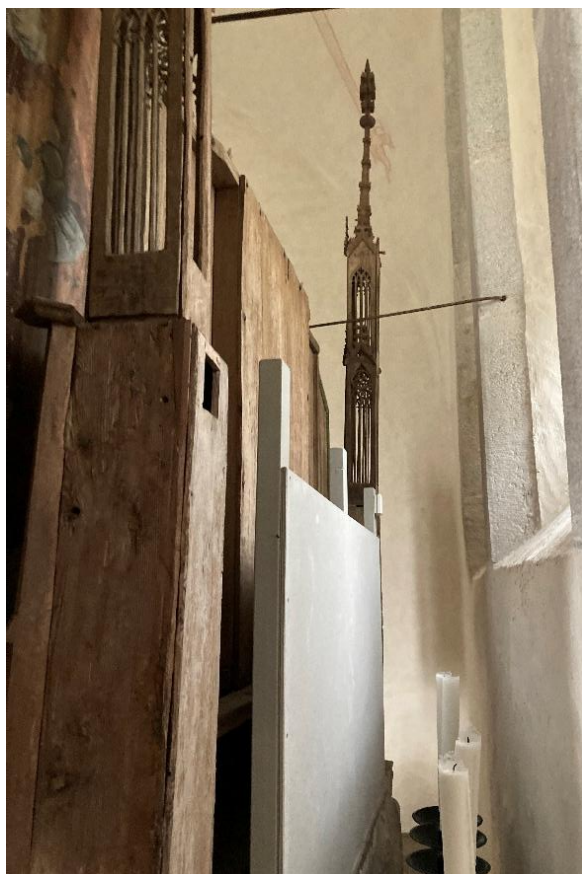
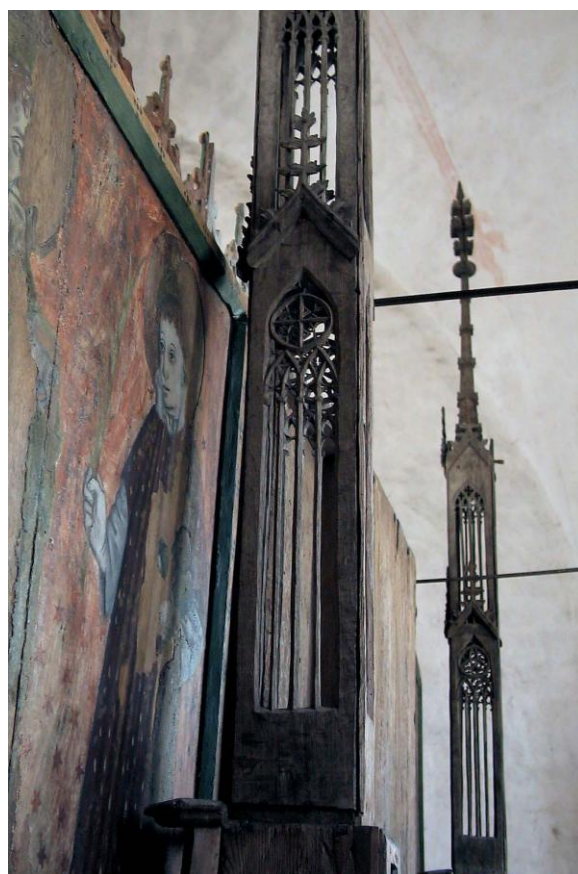
Fialer från tidigare altaruppsats. Foto JL 2023 respektive Bo-Göran Kristoffersson 2003-2004, Visby stift.

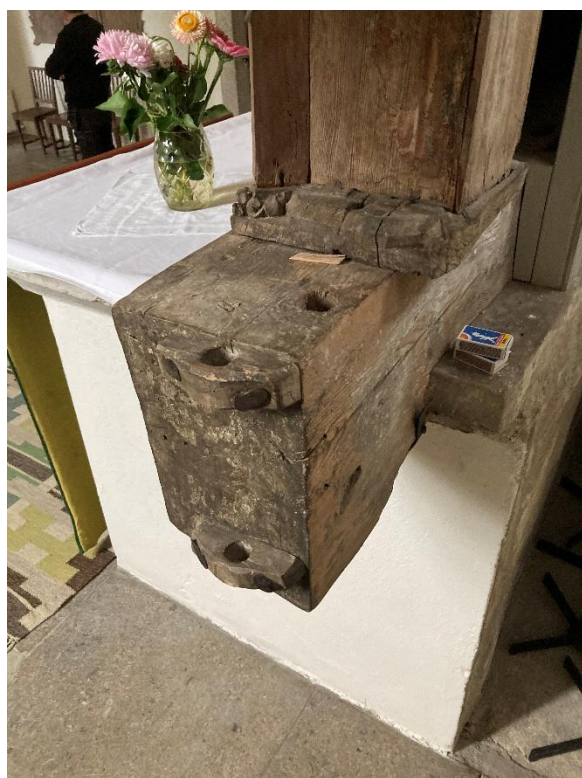
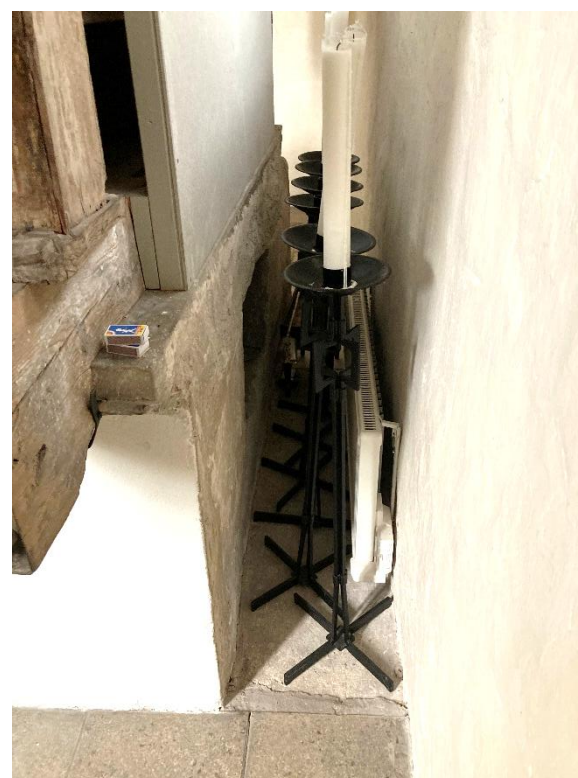
Understycke till fialerna, del av en äldre altaruppsats. Till höger altarets baksida med nisch. Foto JL 2023.

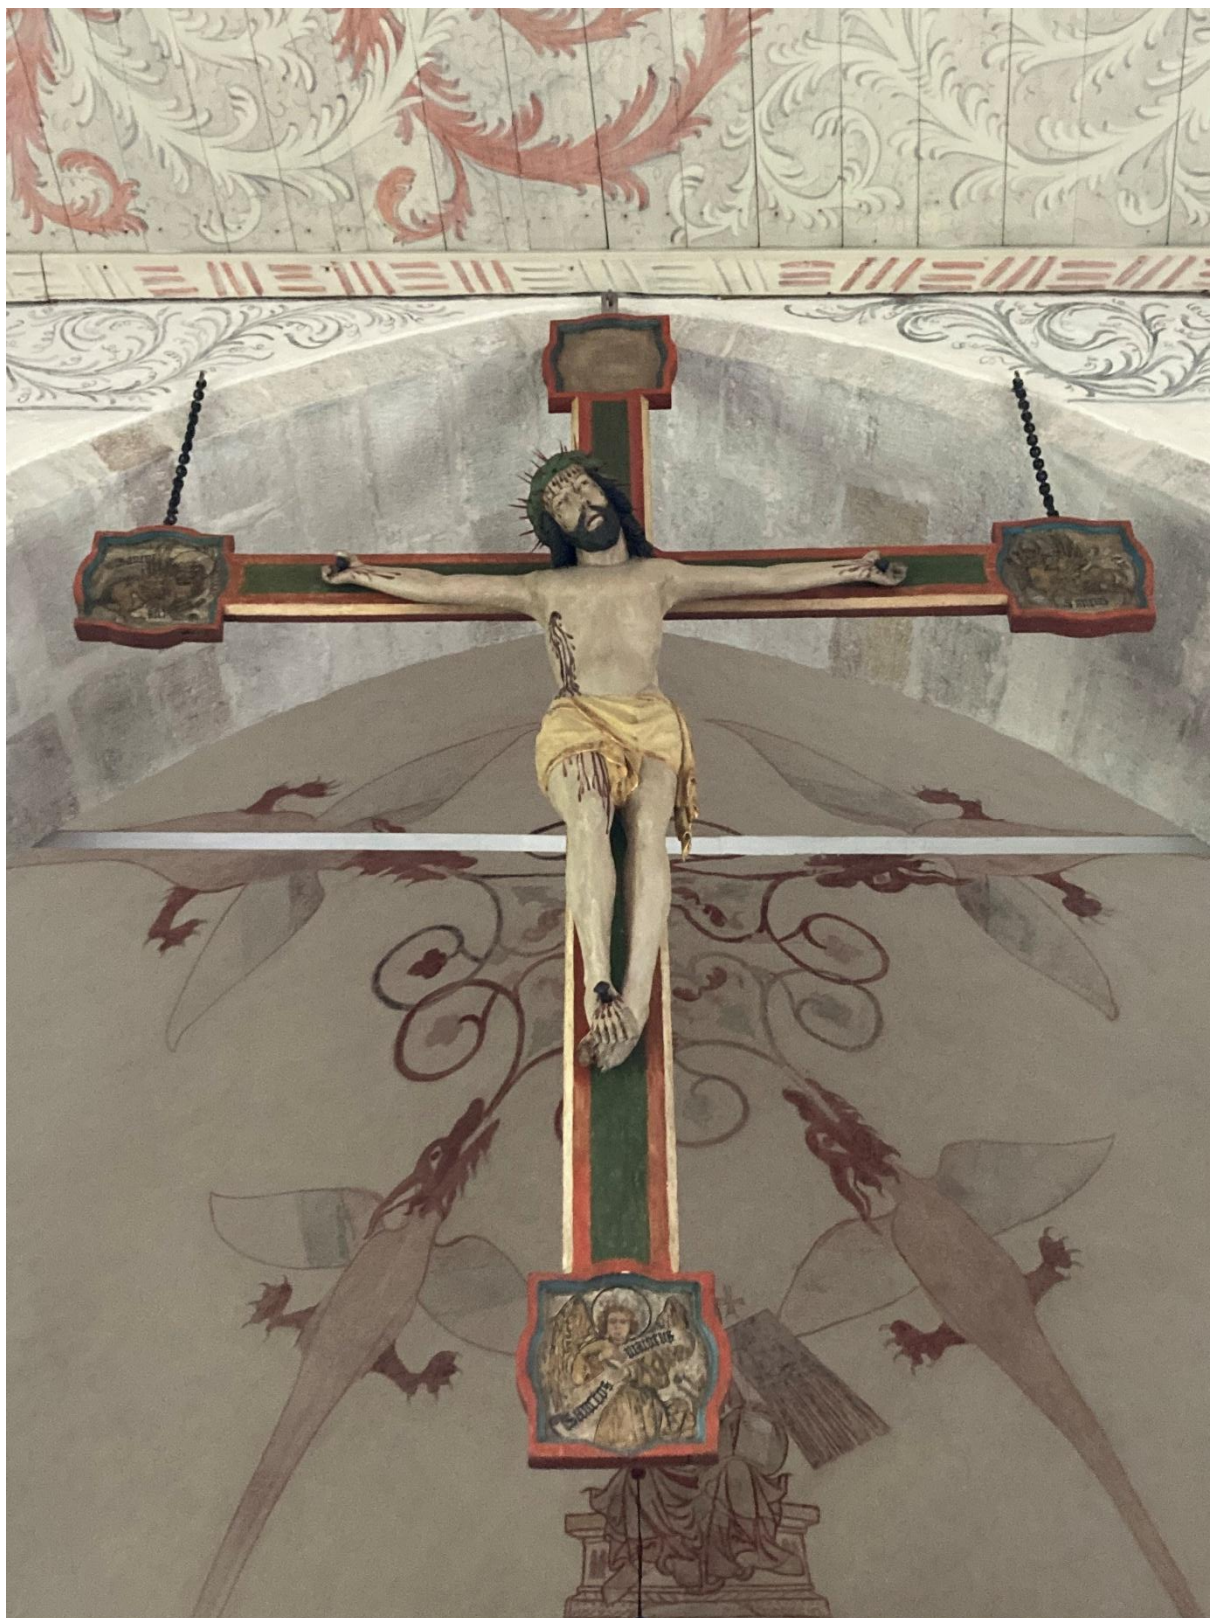
Triumfkrucifix från 1400-talets slut. Foto JL 2023.

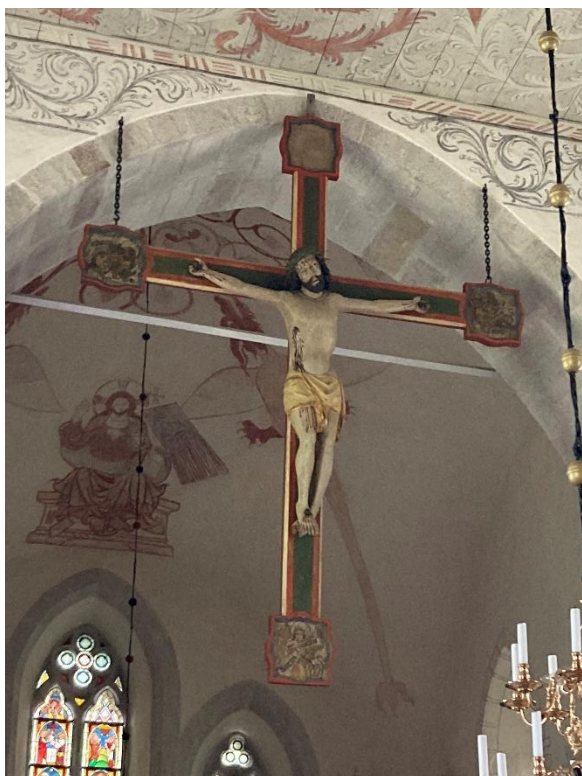
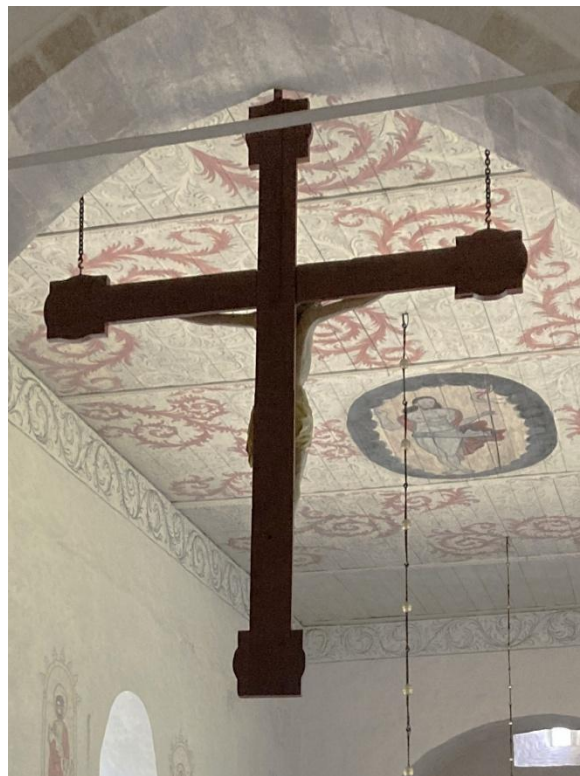
Triumfkrucifixet snett framifrån samt bakifrån. Foto JL 2023.

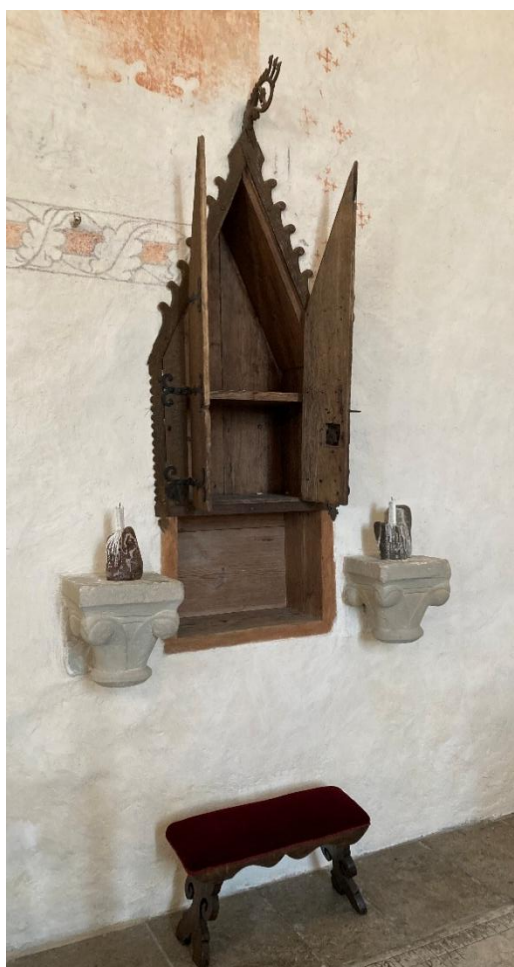
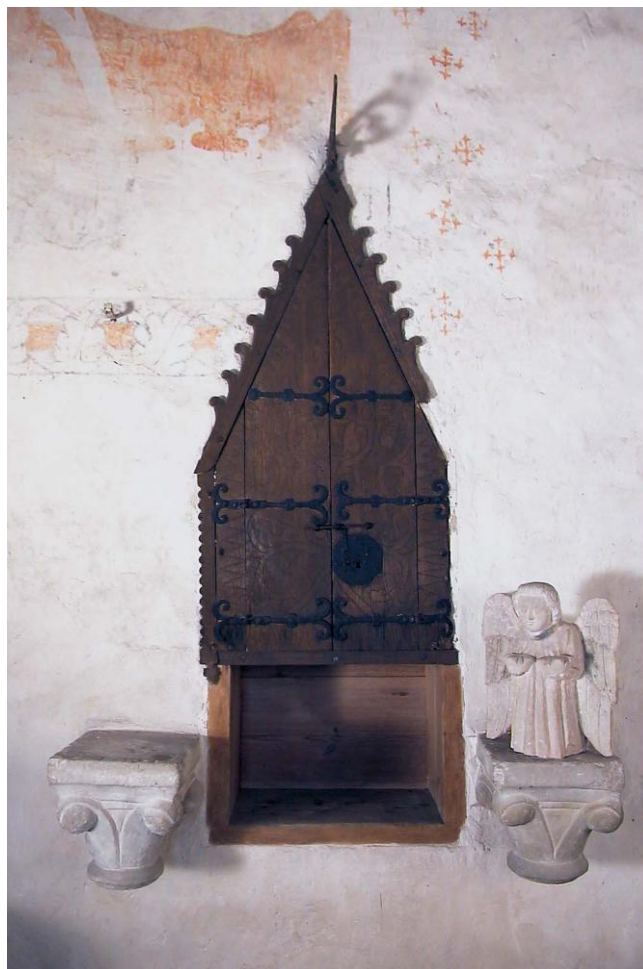
Sakramentsskåp på korets norra sida från korets byggnadstid, flankerat av kolonnkapitäl. Foto JL 2023 respektive Bo-Göran Kristoffersson 2003-2004, Visby stift.

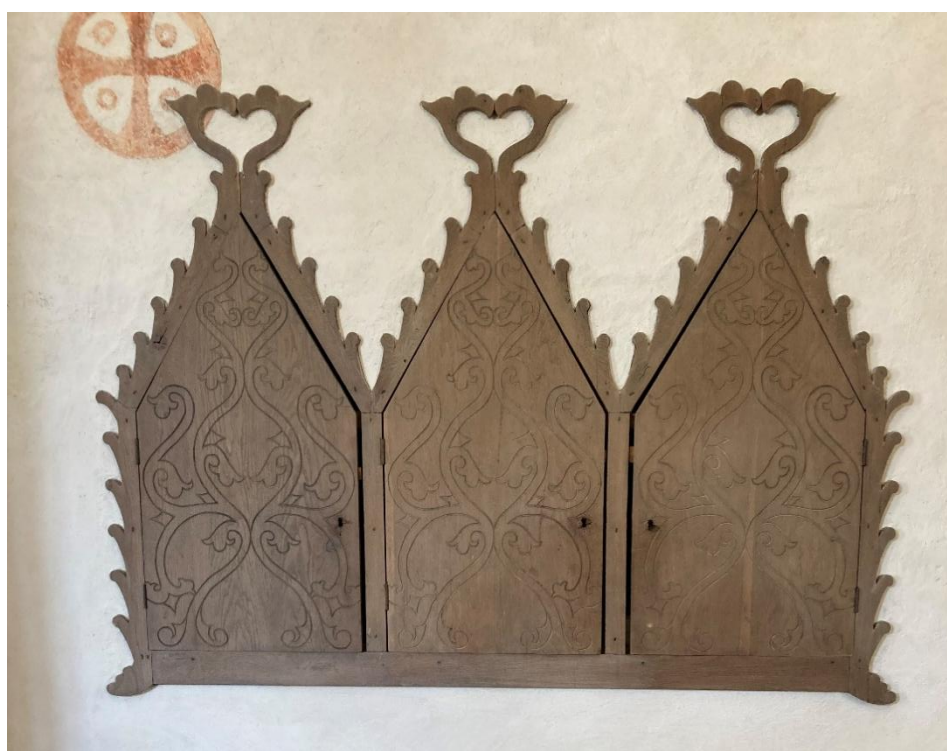
Nischer på korets norra sida med dörrar från 1892. Foto JL 2023.

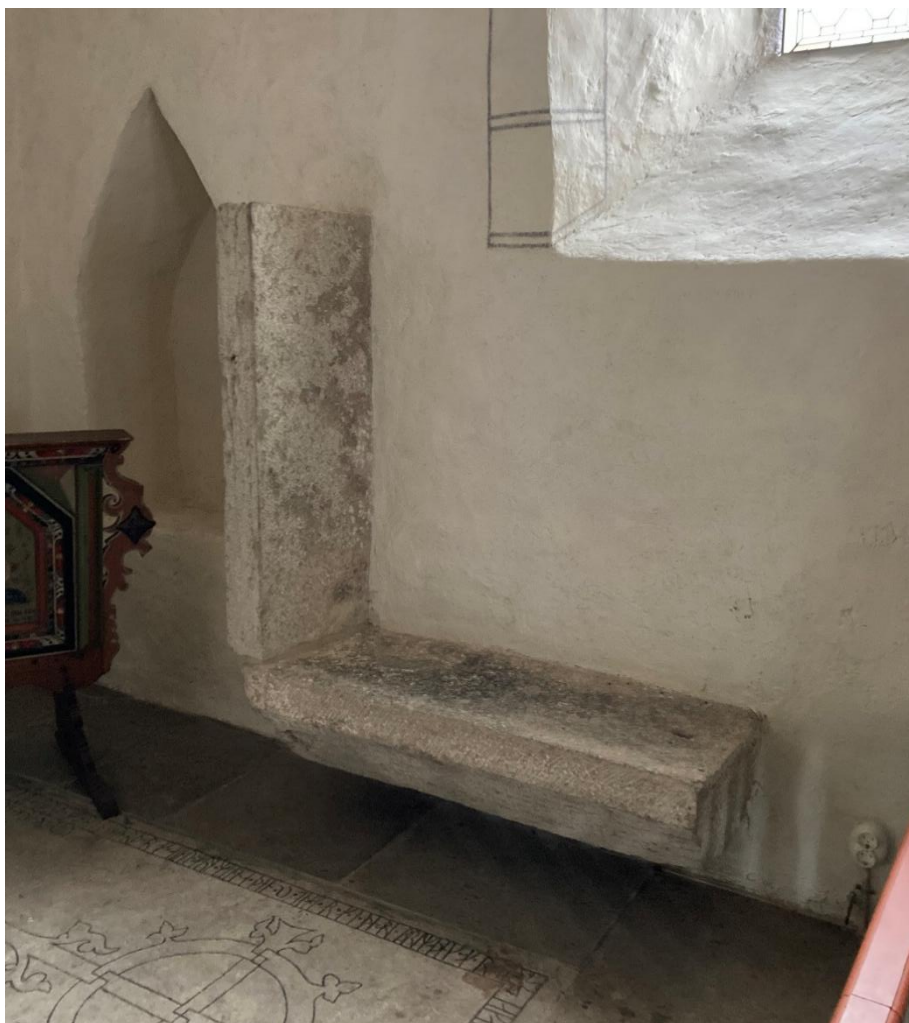
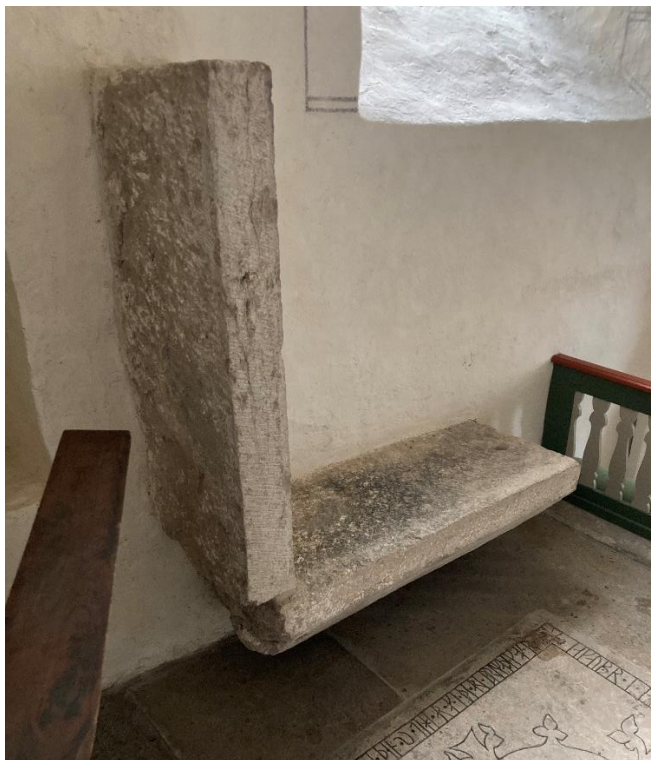
Nisch och sittbänk på korets södra sida. Foto JL 2023. Nedan till vänster nischen, till höger sittbänken. Foto Bo-Göran Kristoffersson 2003-2004, Visby stift respektive JL 2023.

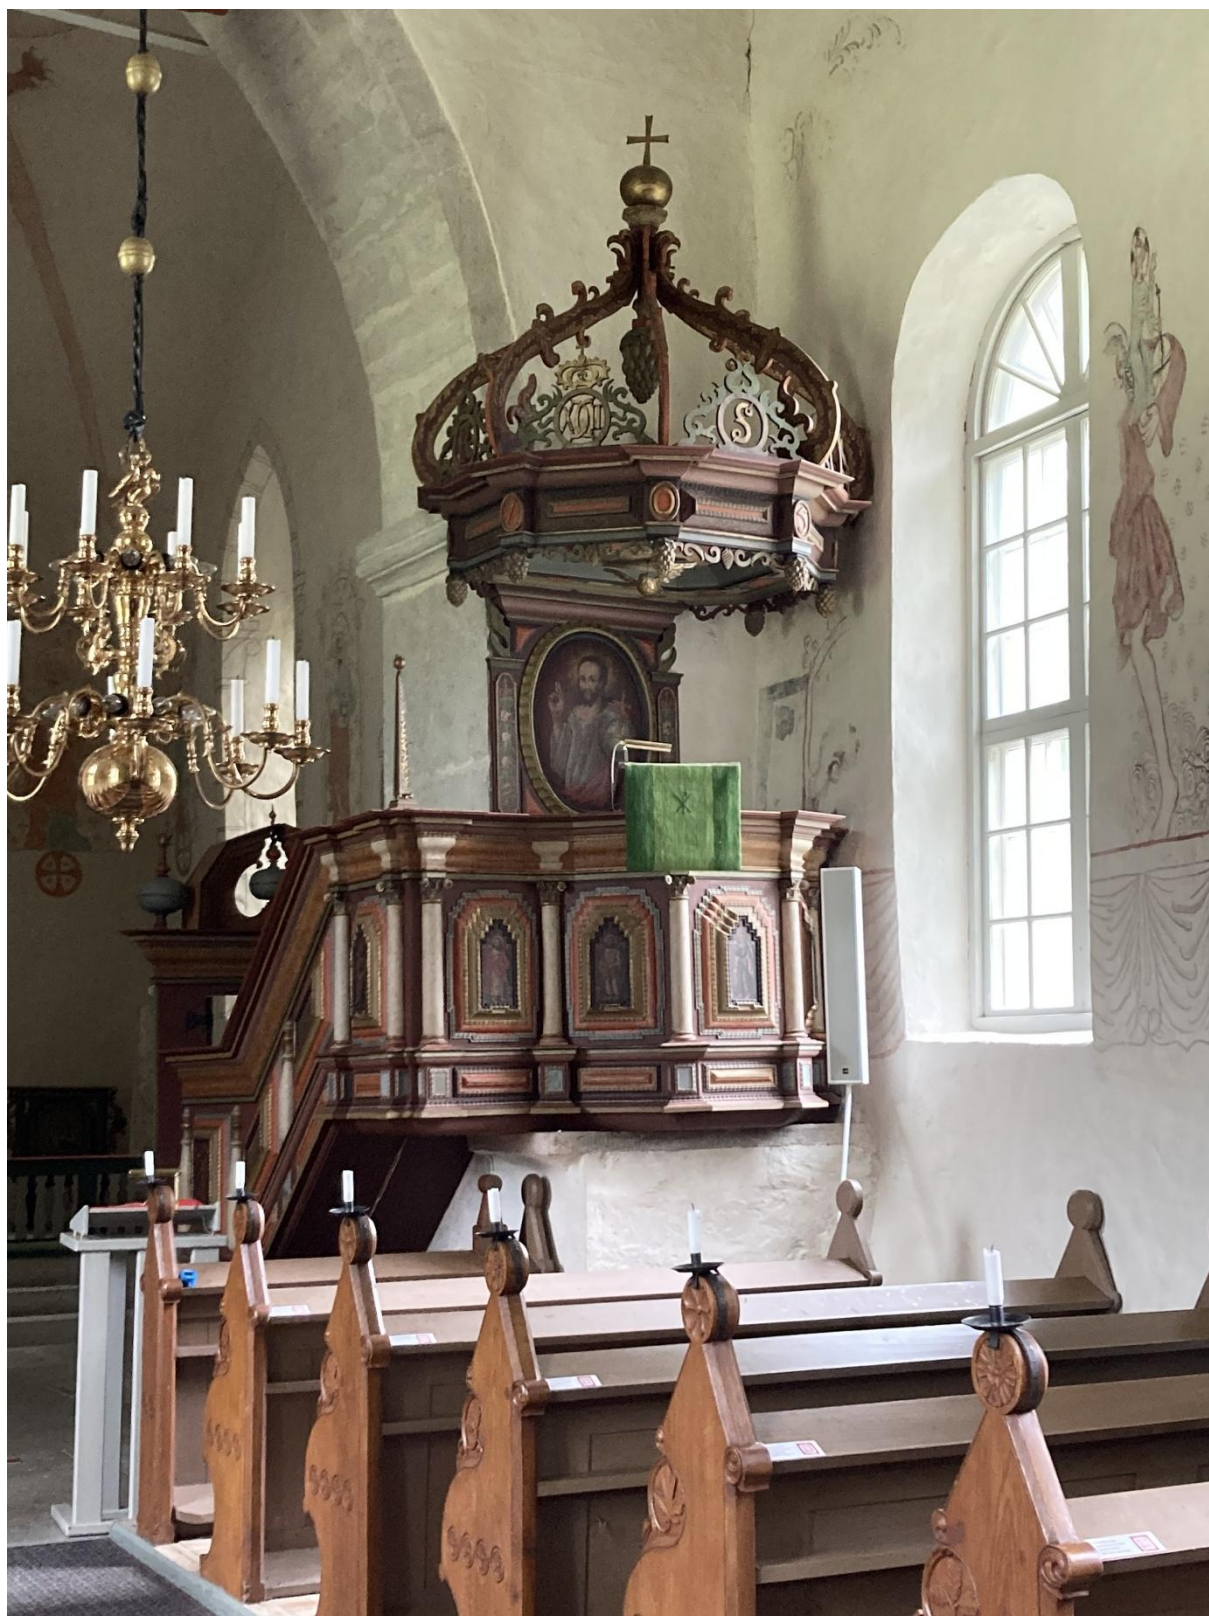
Predikstol från 1705, färgsättningen från 1726 återställd 1954-1955 efter tidigare övermålning. Foto JL 2023.

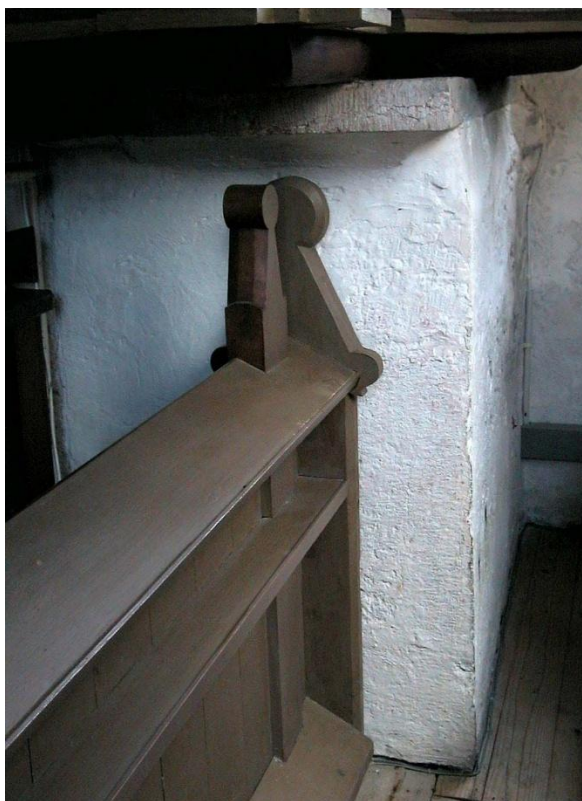
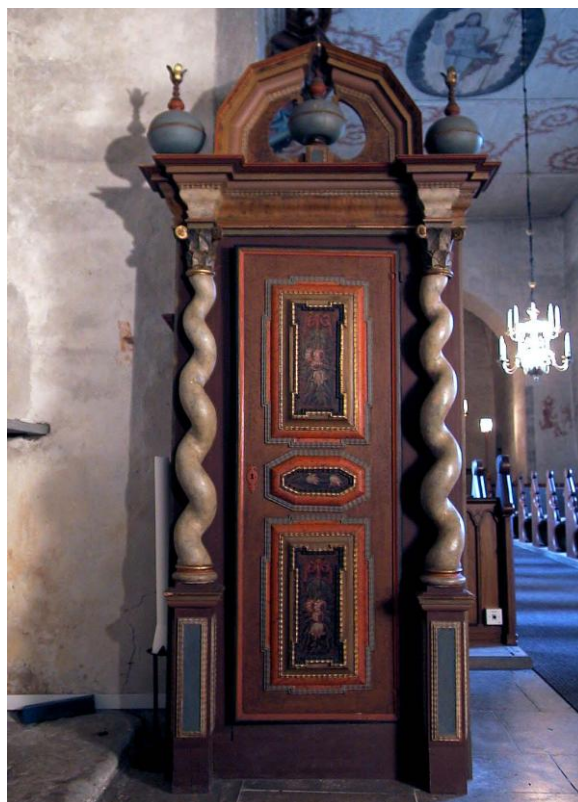
Predikstolens fundament, delvis bestående av ett murat medeltida sidoaltare. Till höger dörr till predikstolstrappan.  
Foto Bo-Göran Kristoffersson 2003-2004, Visby stift.

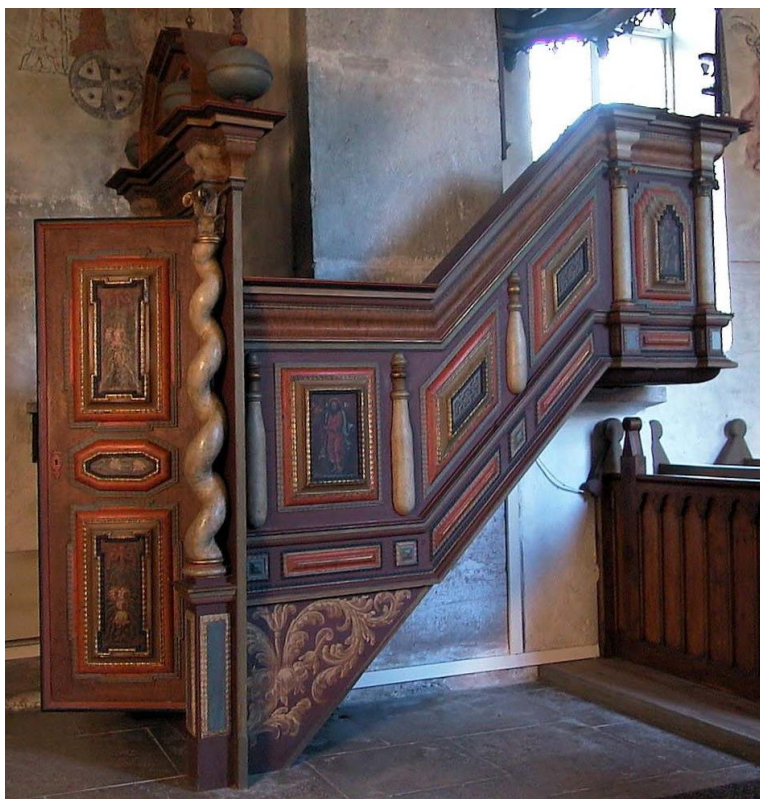
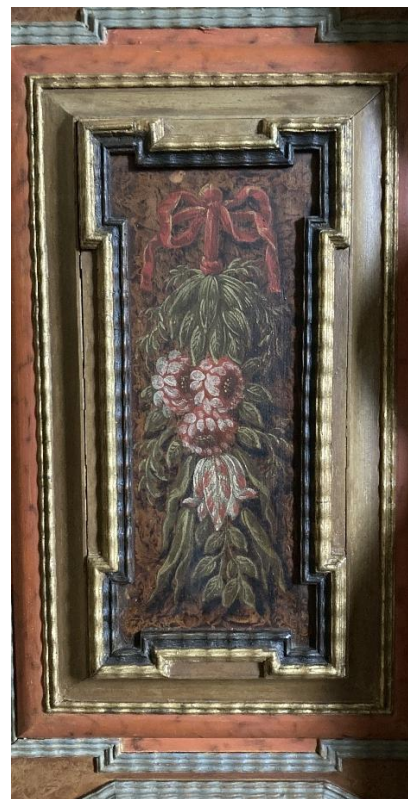
Predikstolstrappan. Foto Bo-Göran Kristoffersson 2003-2004, Visby stift. Till höger målning på predikstolsdörren.  
Foto JL 2023.
