# Lye kyrka

Karaktärisering 2023

Gotlands  
Museum

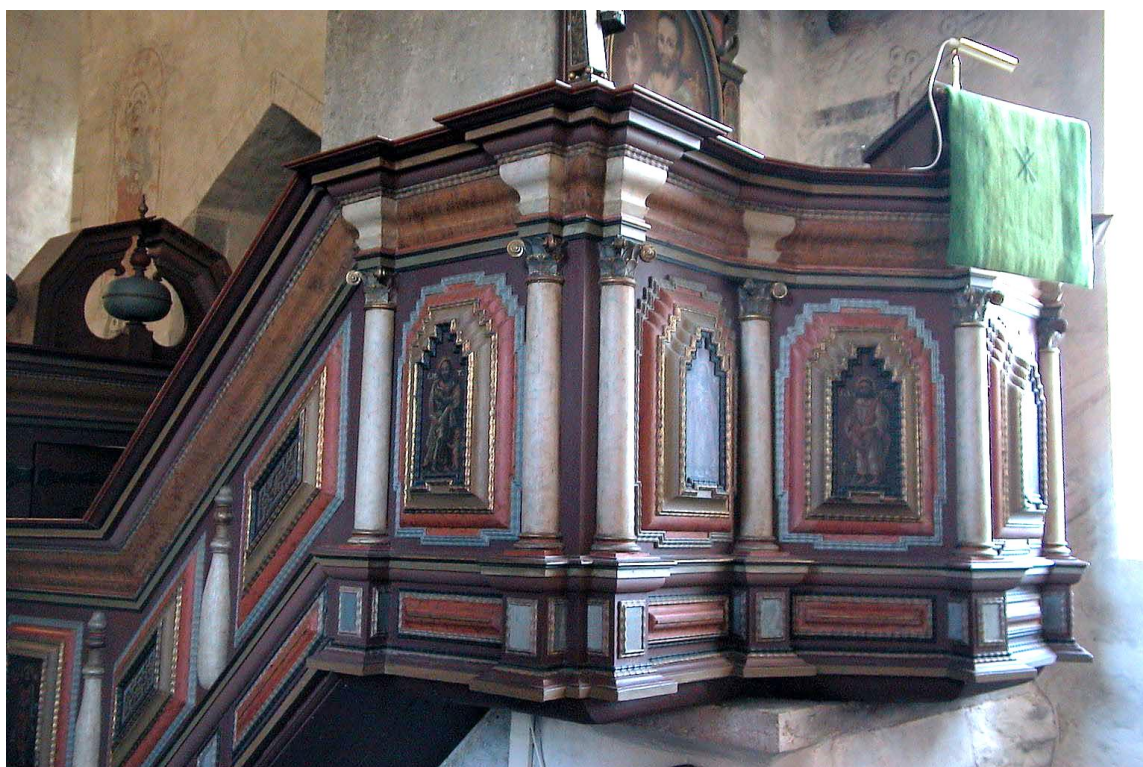
Predikstolens korg. Foto Bo-Göran Kristoffersson 2003-2004, Visby stift.

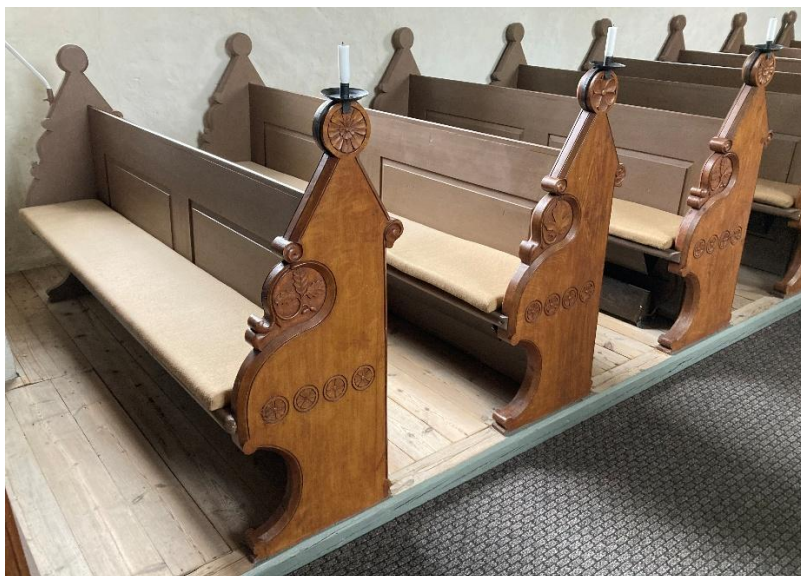
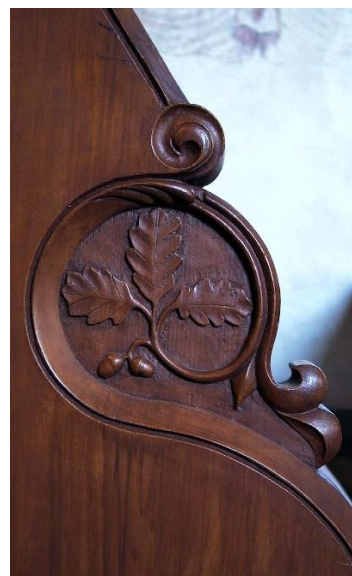
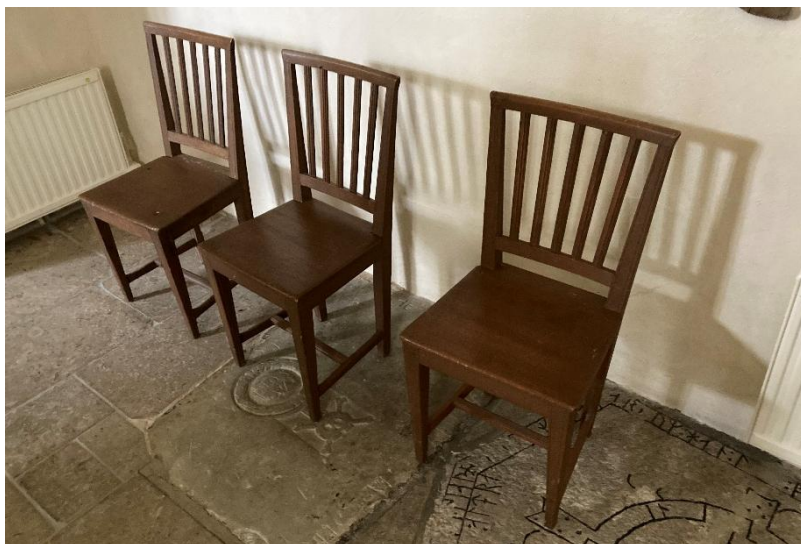
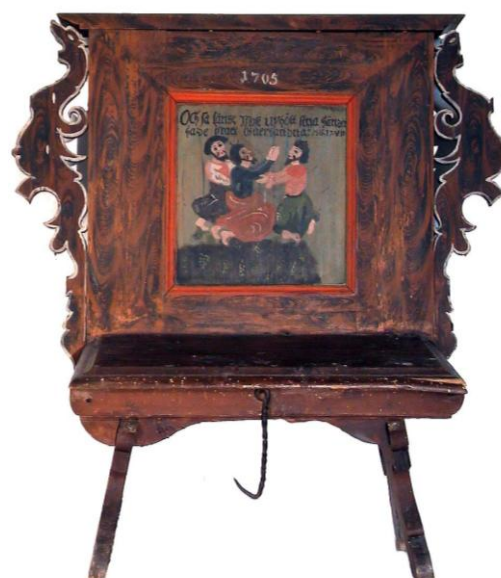
Bänkinredning från 1891, ritad av Gustaf Petterson. Foto JL 2023 respektive Bo-Göran Kristoffersson 2003-2004, Visby stift. Till vänster, stolar troligen från 1800-talet. Foto JL 2023. Nedan bekännelsepall från 1705. Foto JL 2023 respektive Bo-Göran Kristoffersson 2003-2004, Visby stift.

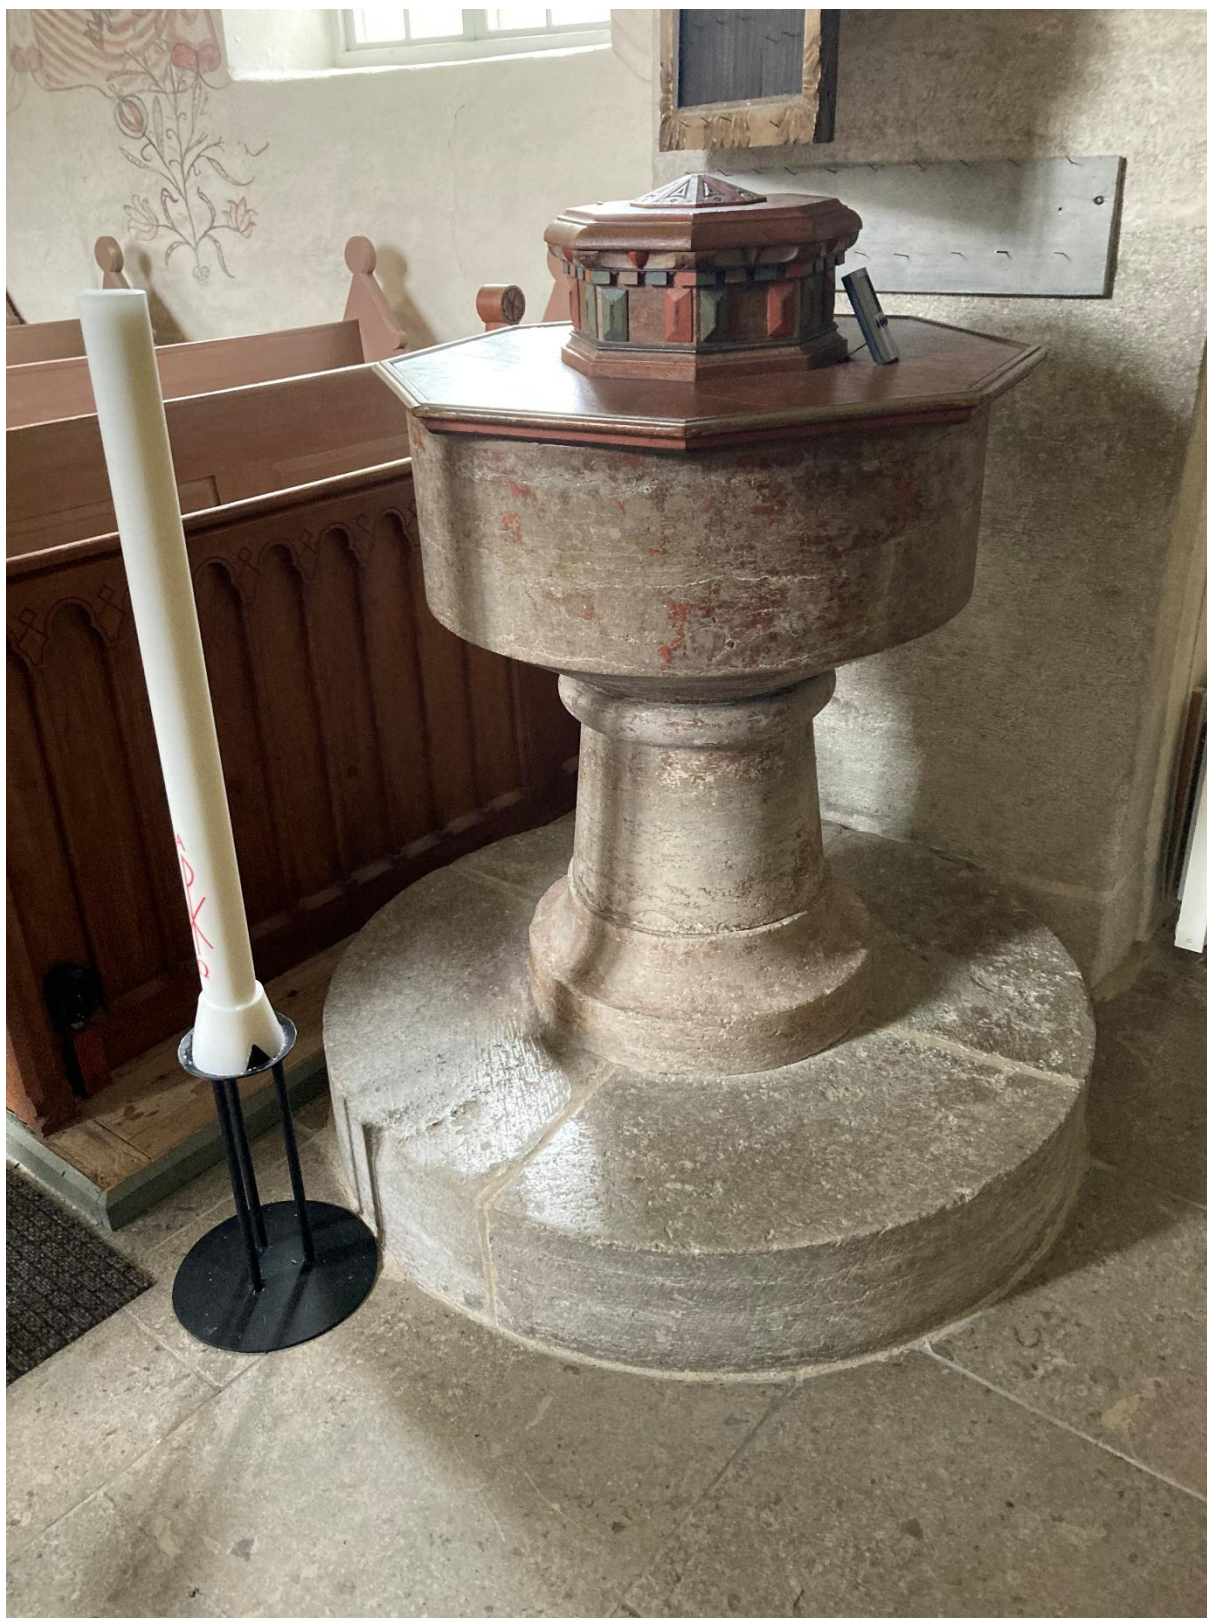
Dopfont från 1200-talet, locket från 1600-1700-talet. Foto JL 2023.

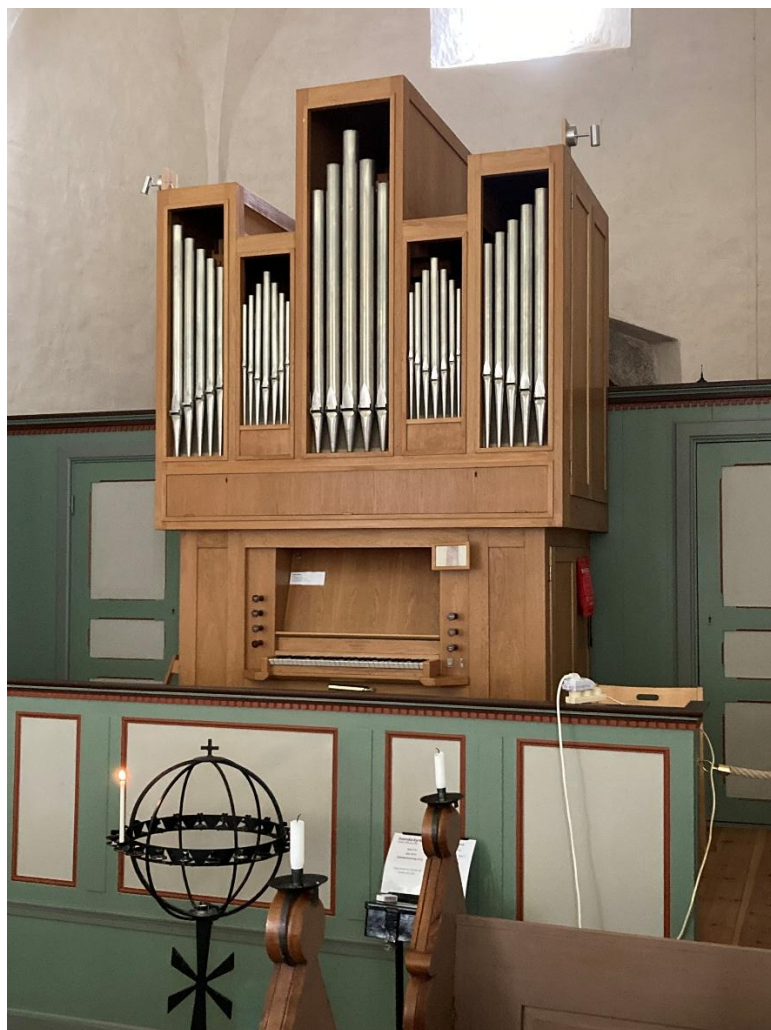
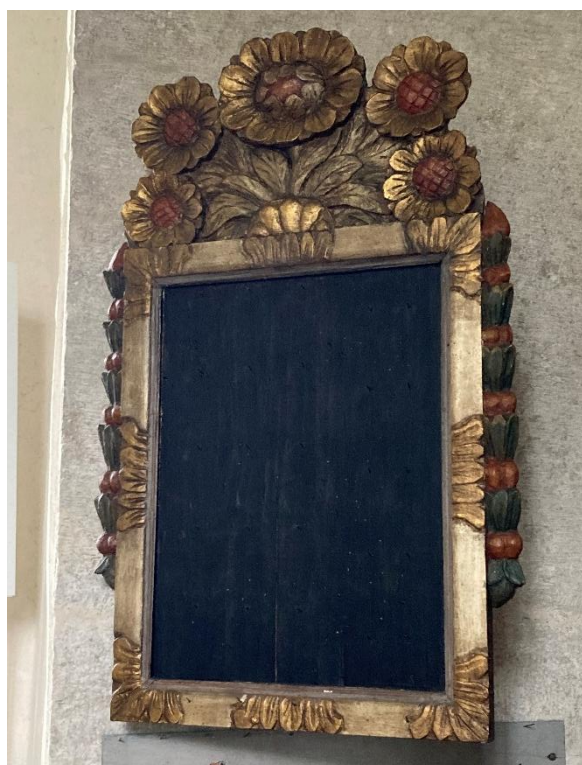
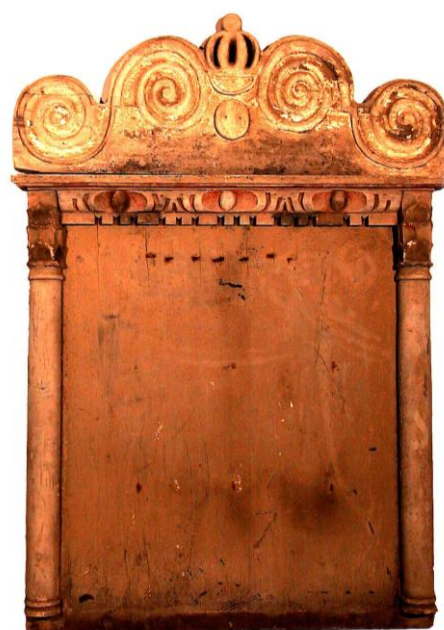
Orgel, byggd av John Grönvall  
orgelbyggeri, Lilla Edet, 1972.  
Nedan till vänster nummertavla  
från 1700-talet, troligen av Johan  
Hernell. Foto JL 2023. Nedan till  
höger tidigare nummertavla från  
1600-talet. Foto Bo-Göran  
Kristoffersson 2003-2004, Visby  
stift.

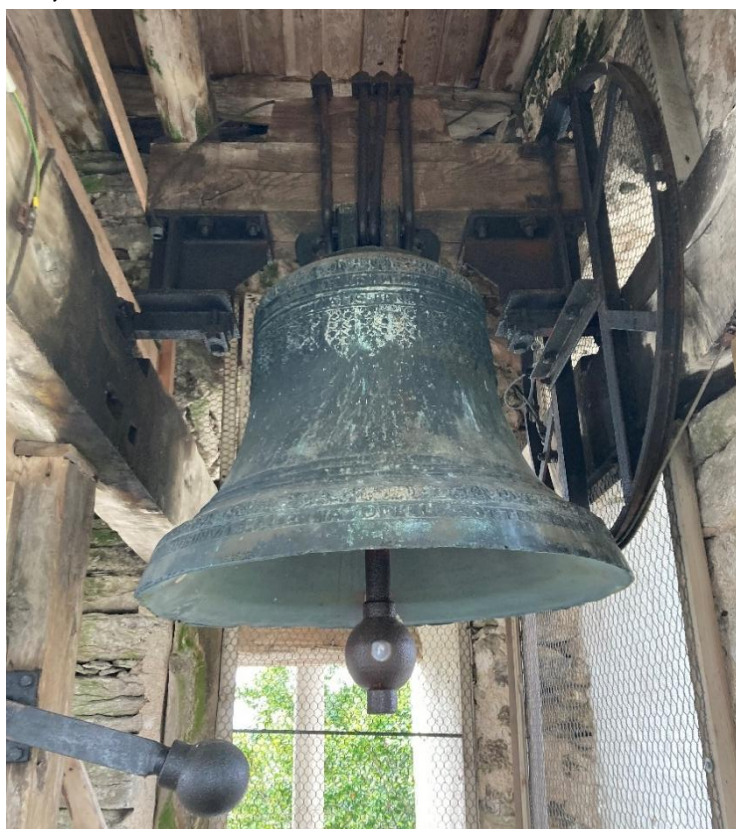
Klocka, gjuten 1650 i Stockholm av Jurgen Putensen. Foto JL 2023.

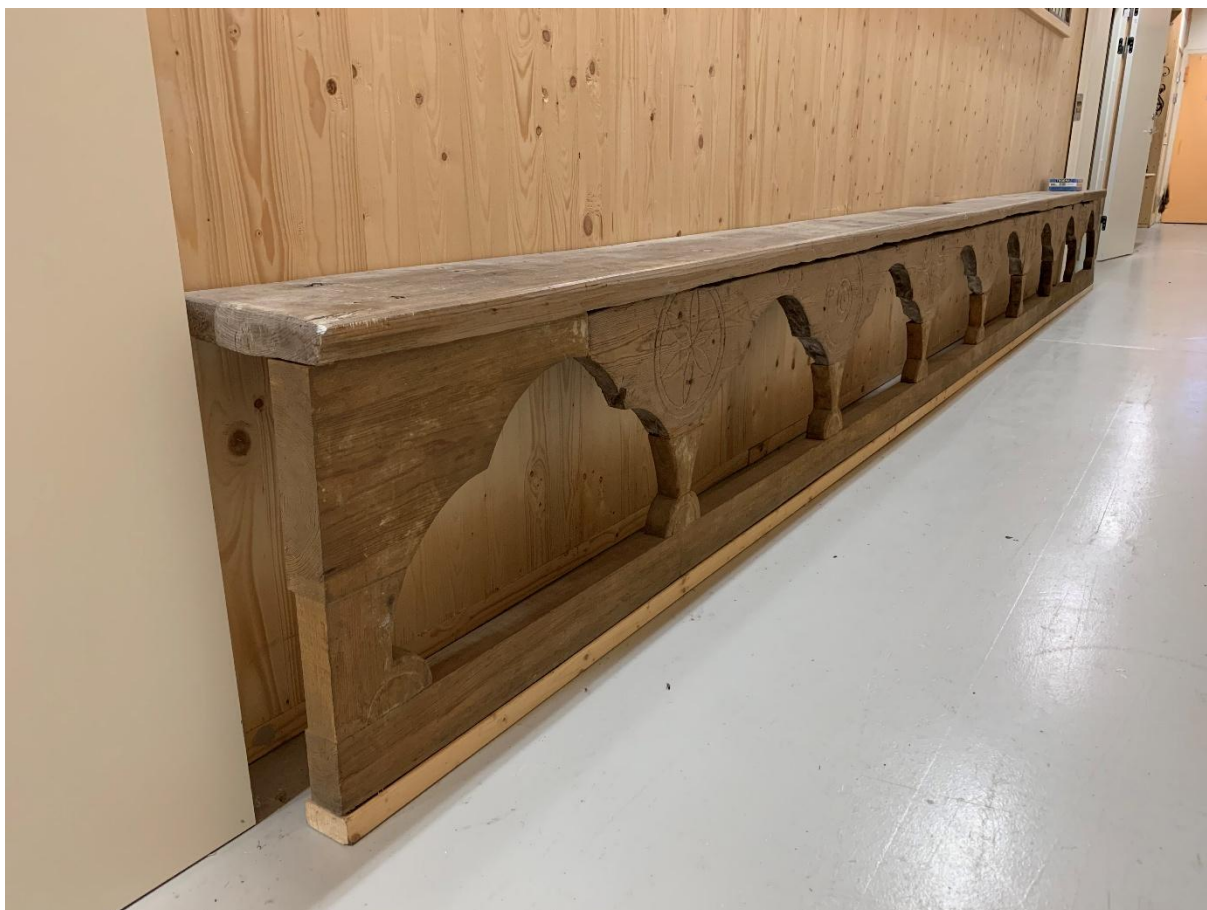
Väggbänk i trä från 1200-talet. Nu i Gotlands Museum. Foto JL 2020.

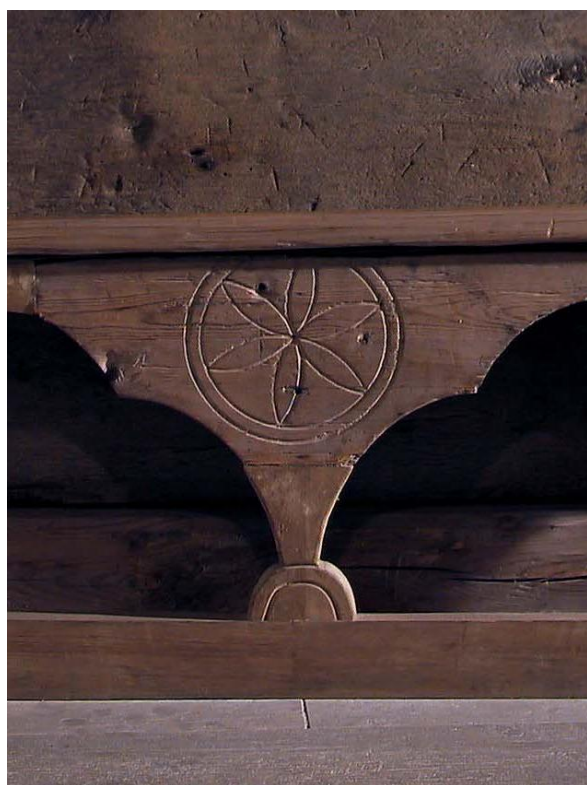
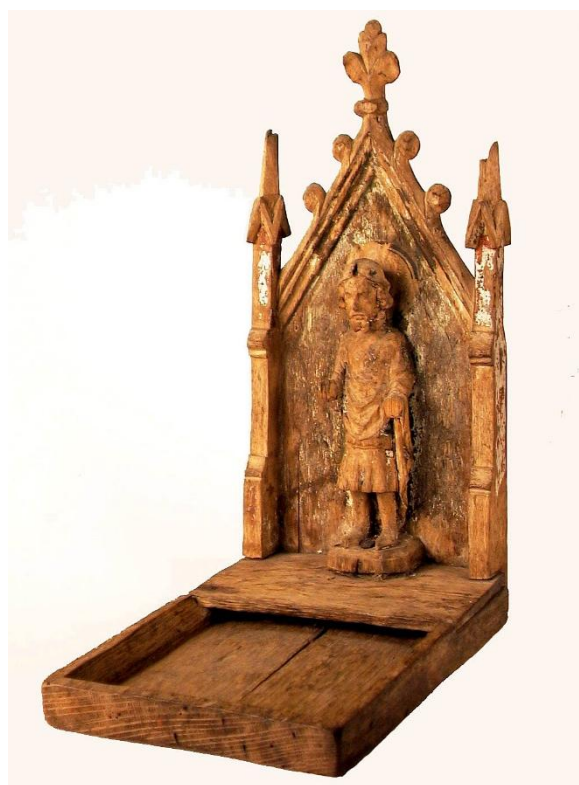
Detalj av väggbänken. Till höger kollekttavla från 1300-talet. Nu på Gotlands Museum. Foto Bo-Göran Kristoffersson 2003-2004, Visby stift.

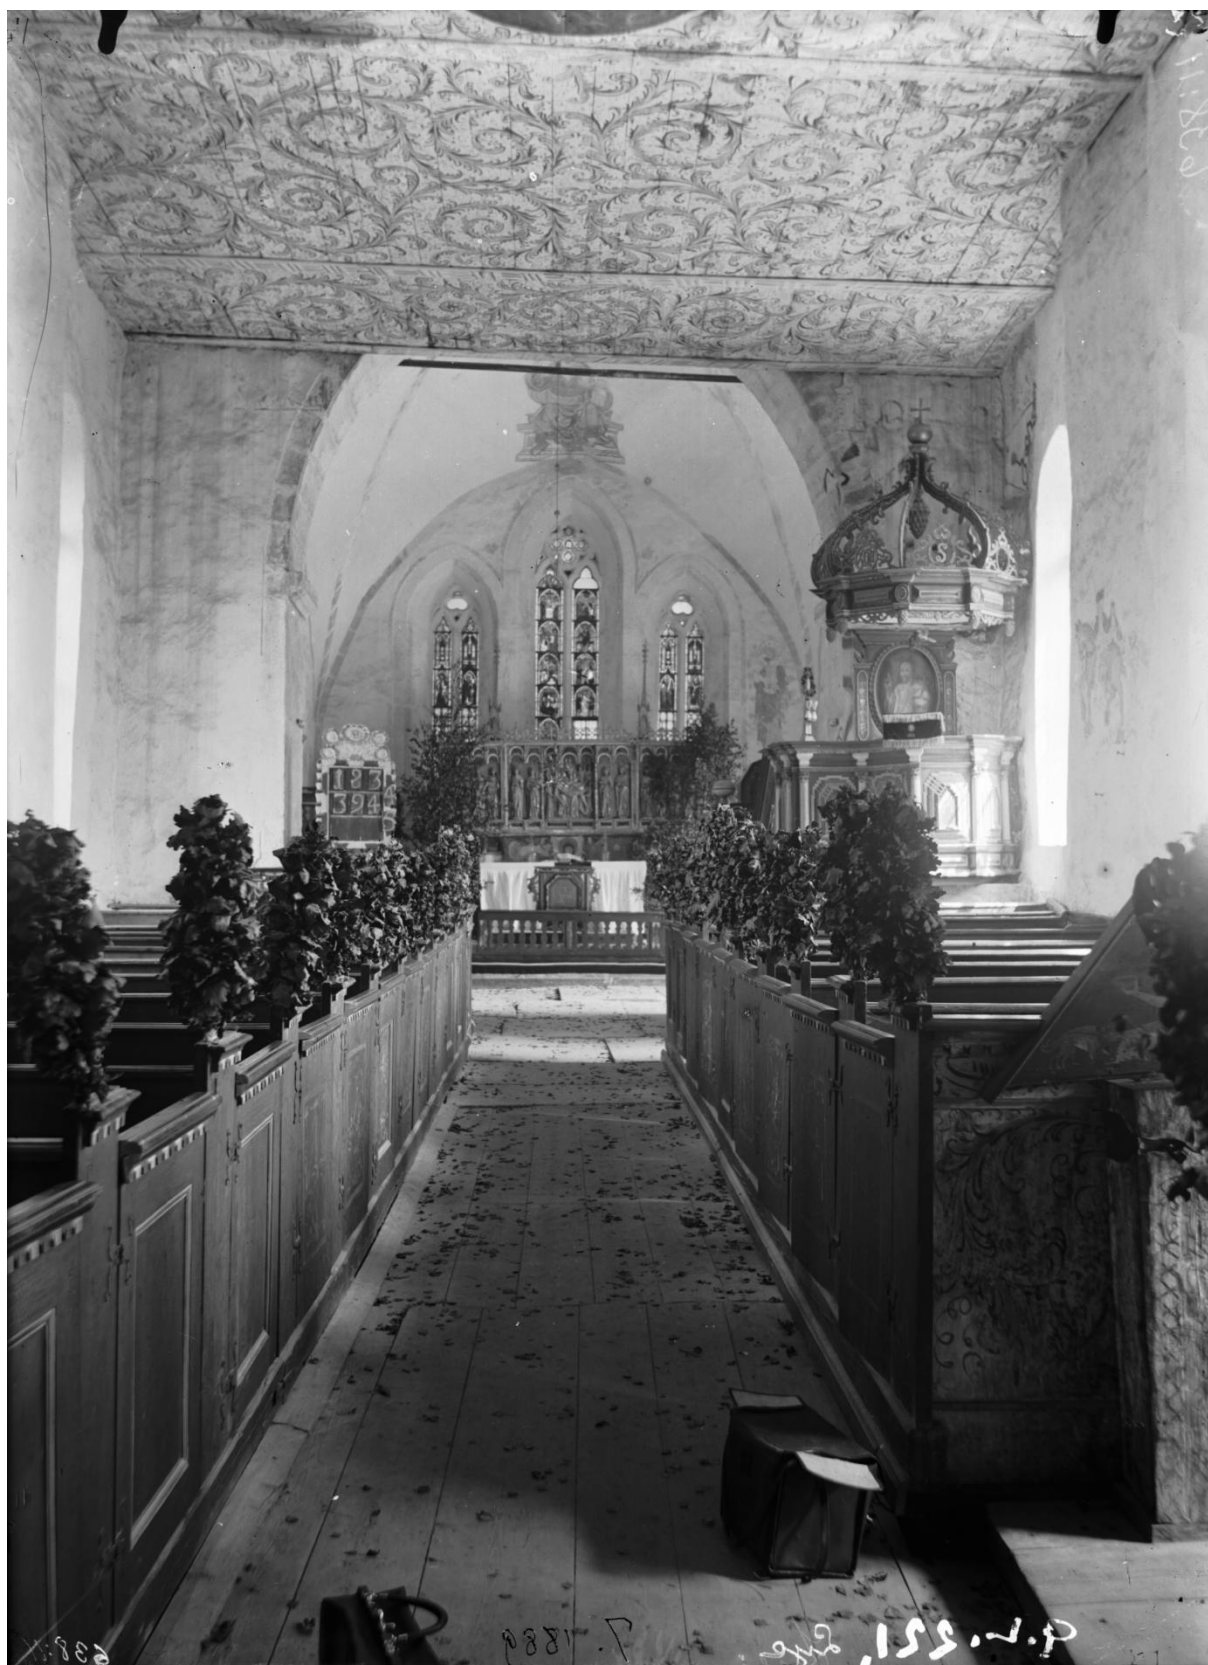
Interiör mot öster före restaureringen 1891 med sluten bänkinredning av 1600-talstyp samt ej överkalkad målning av tronande Kristus över altare och trägolv i långhuset. Foto Olof Sörling 1889, ATA.

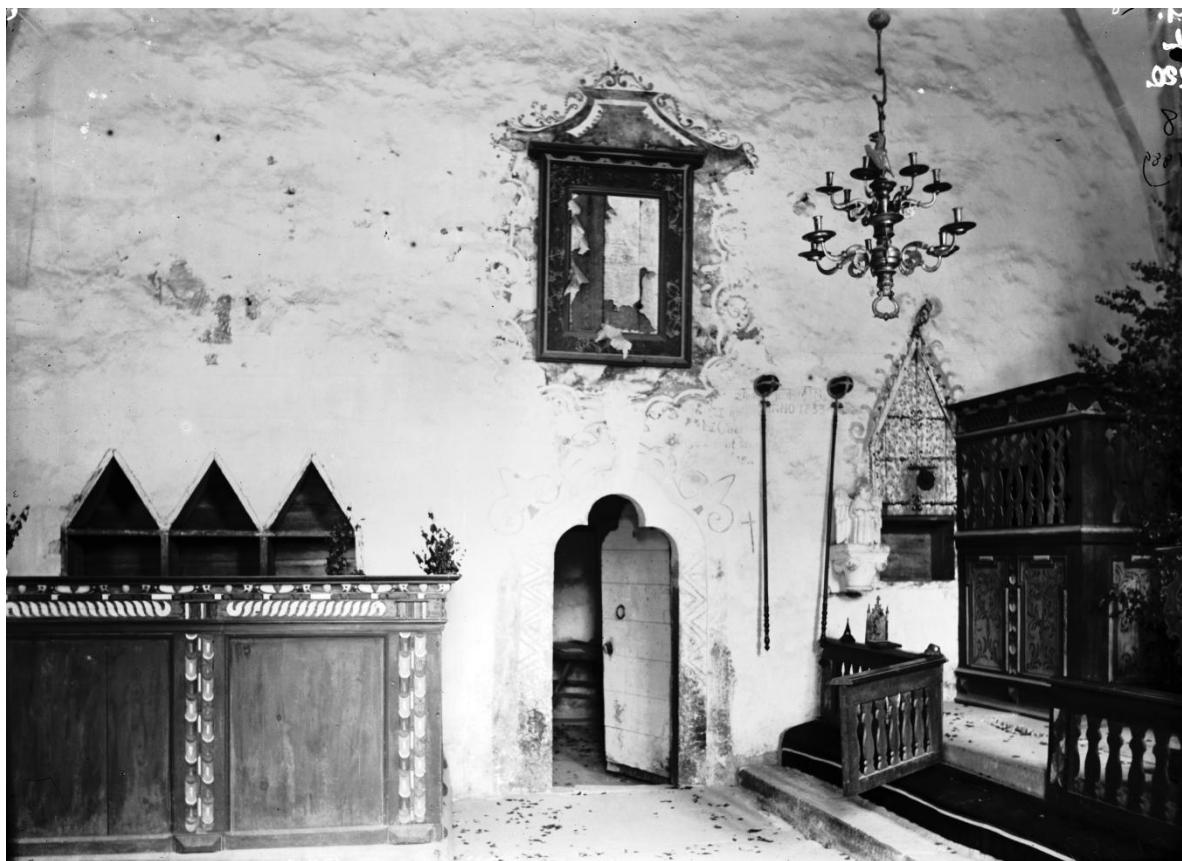
Interiör av koret mot norr före restaureringen 1891. Foto Olof Sörling 1889, ATA.

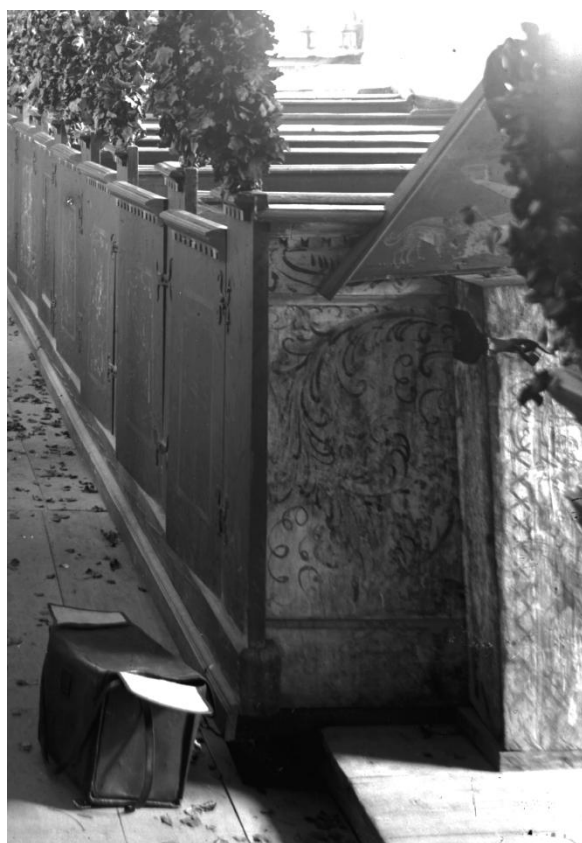
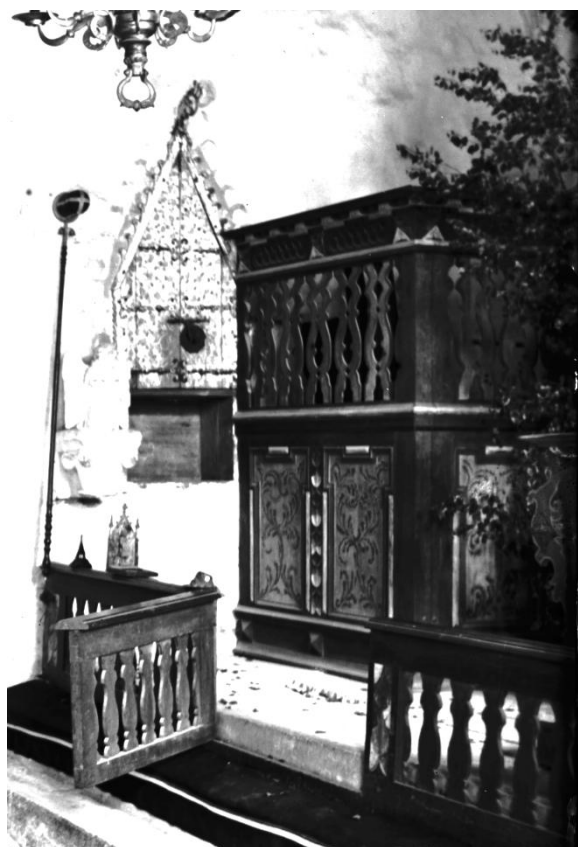
Detaljer av föregående bilder visande offerstock och målade bänkskärm respektive avskrankning för skriftstol i koret samt sakramentsskåp och altarskrank.

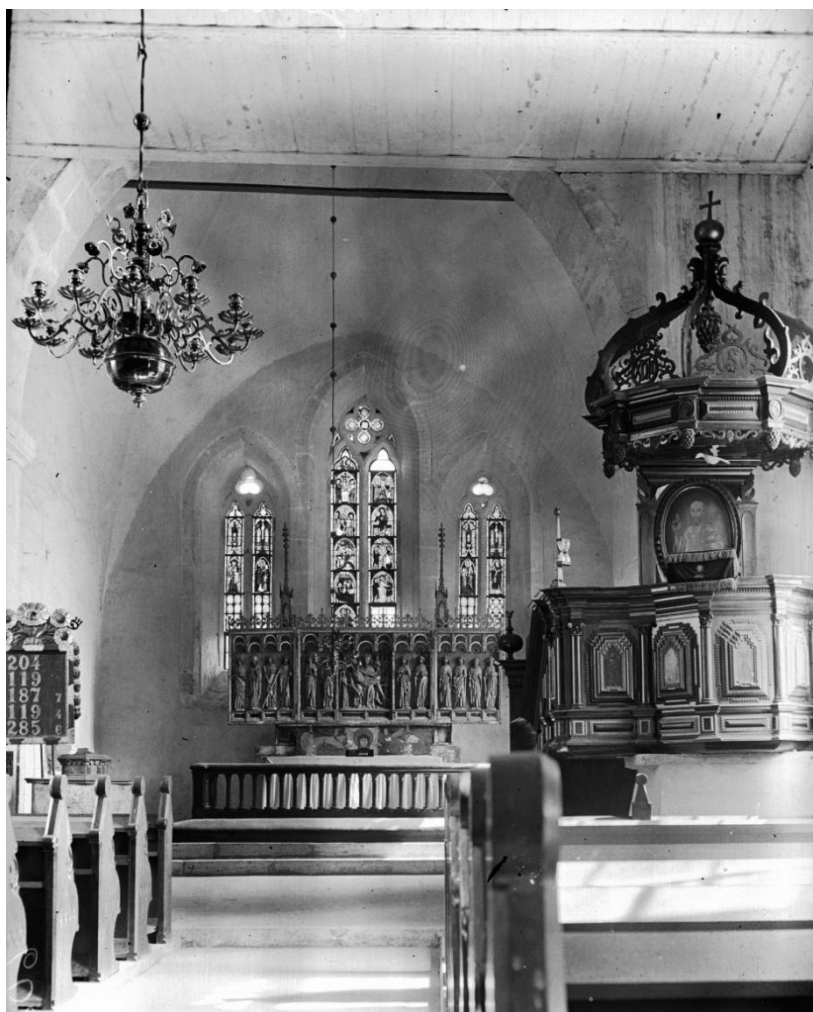
Interiör mot öster efter restaureringen 1891. Bänkinredningen och altarskranket är utbytt. Resterna av kalkmålningar är överputsade samt takmålningarna övermålade. Foto Einar Erics 1915, ATA.

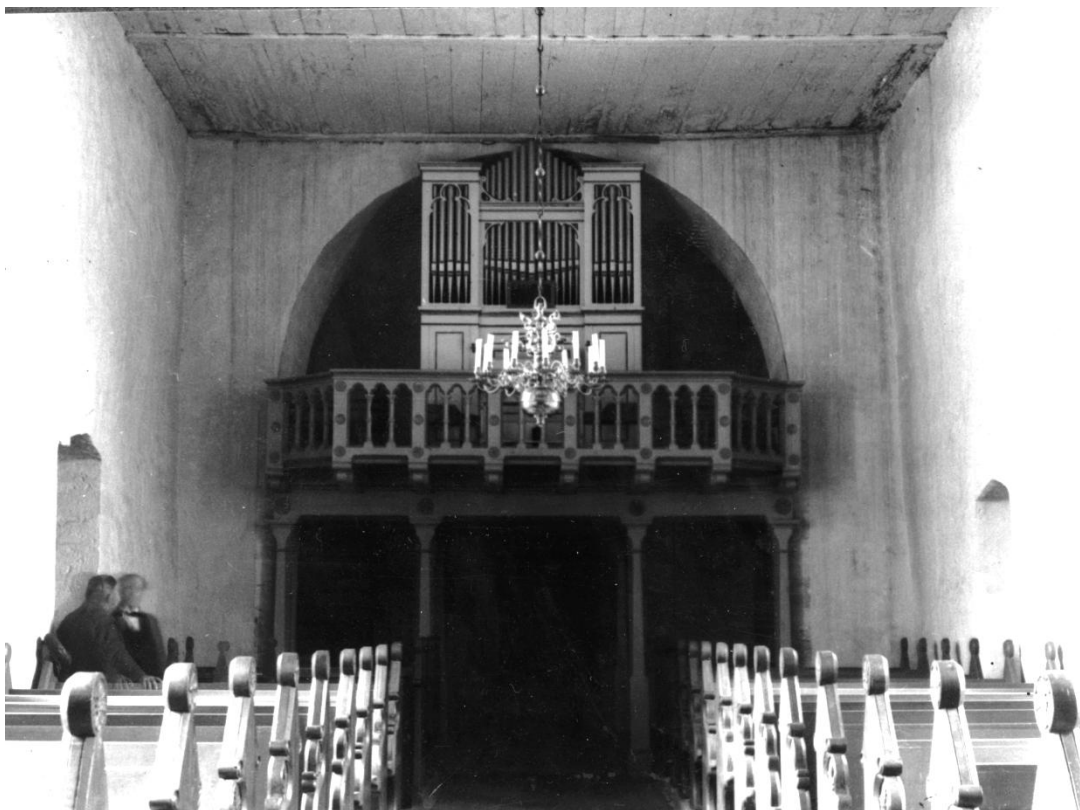
Interiör mot väster med läktare från 1891 och orgel av Åkerman och Lund 1900. Foto Ärland Noreen 1932, ATA.

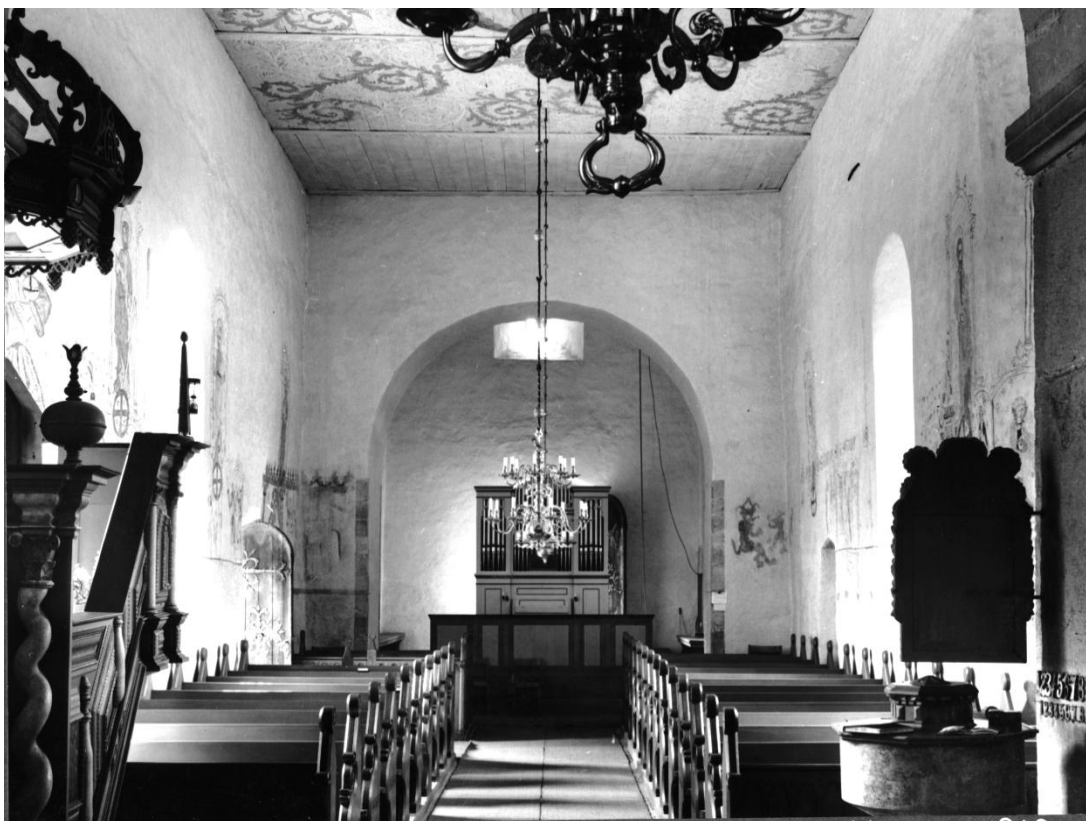
Interiör mot väster efter restaureringen 1954-1955. Innertaket höjt, målningar framtagna, läktaren riven och orgeln ställd på podium, ersatt av ny orgel 1972. Foto Sören Hallgren 1962, ATA.

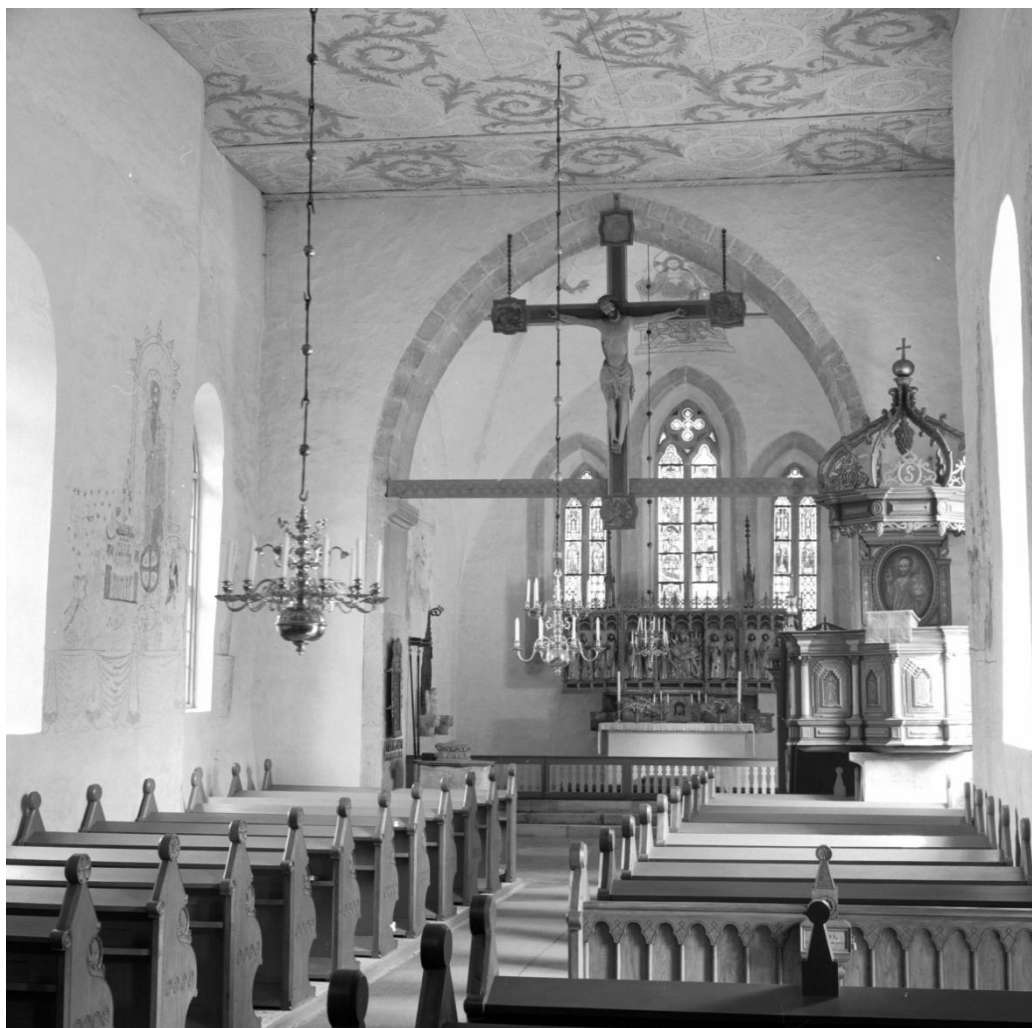
Interiör mot öster efter restaureringen 1954-1955. Innertaket höjt och triumfbågen frilagd. Kalkmålningar och takmålningar frilagda. Krucifixet återfört från Gotlands Fornsal 1961 och satt på en senare avlägsnad trabes. Nytt altarskrank tillkommet vid ovan nämnda restaurering. Till vänster interiör av sakristian mot norr. Foto Sören Hallgren 1962, ATA.
